一 驅逐艦峰風堅礁事件報告

# 驅逐艦峯風坐礁事件報告

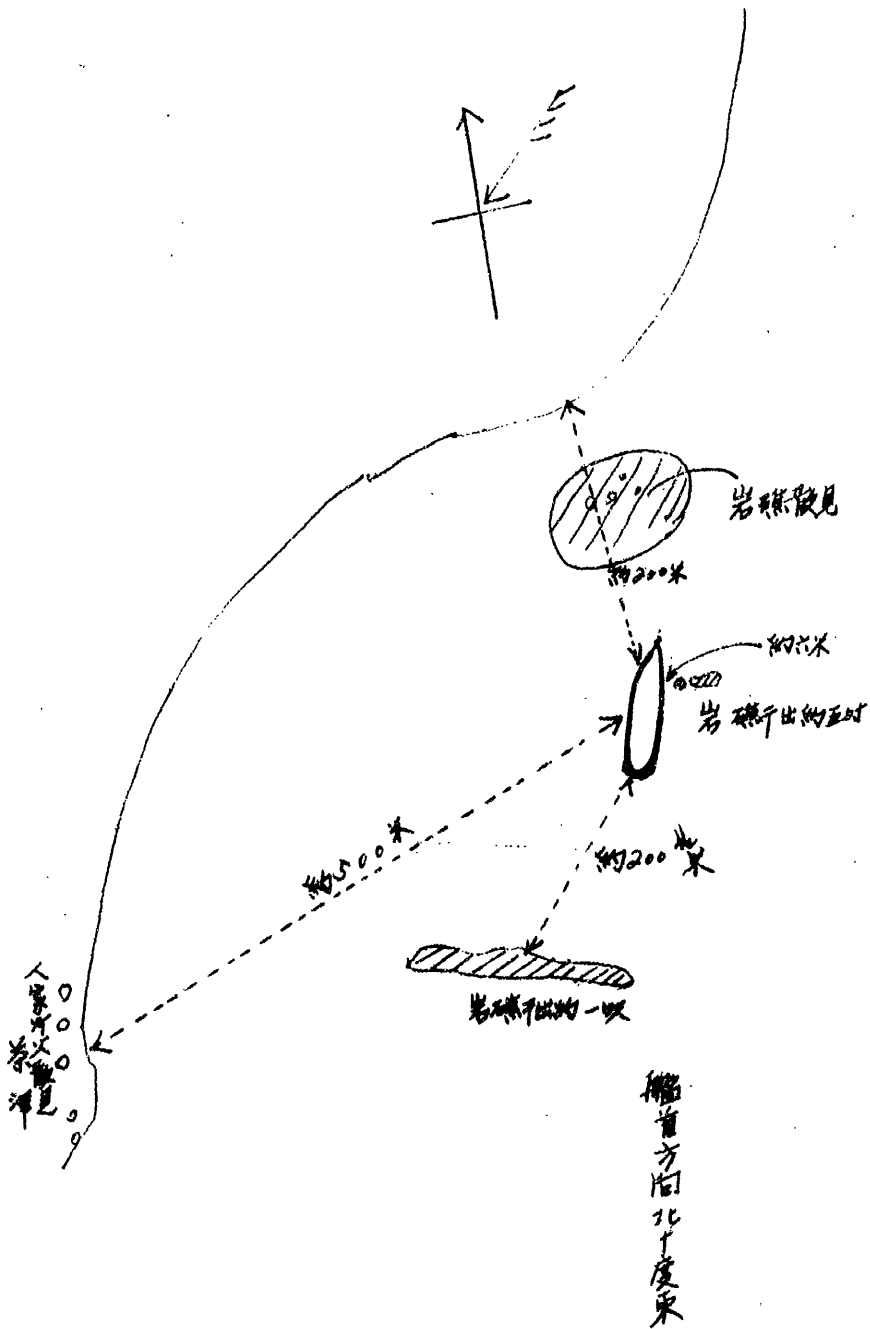
岩礁位置畧圖

午後八時五十七分左舷前方ニ當リ陸岸奔見ト同時ニ面舵ニ轉  
舵半速續イテ停止前方ニ暗礁奔見ト見張員ノ報告ト同時ニ  
後進原速ヲ令ス此ノ時艦底ニ第一回ノ衝擊ヲ感シタルヲ以テ機械  
ヲ停止ス間モナク第二回ノ衝擊ヲ感シ惰力停止ス附近水深並  
ニ岩礁ノ狀況別紙ノ通り

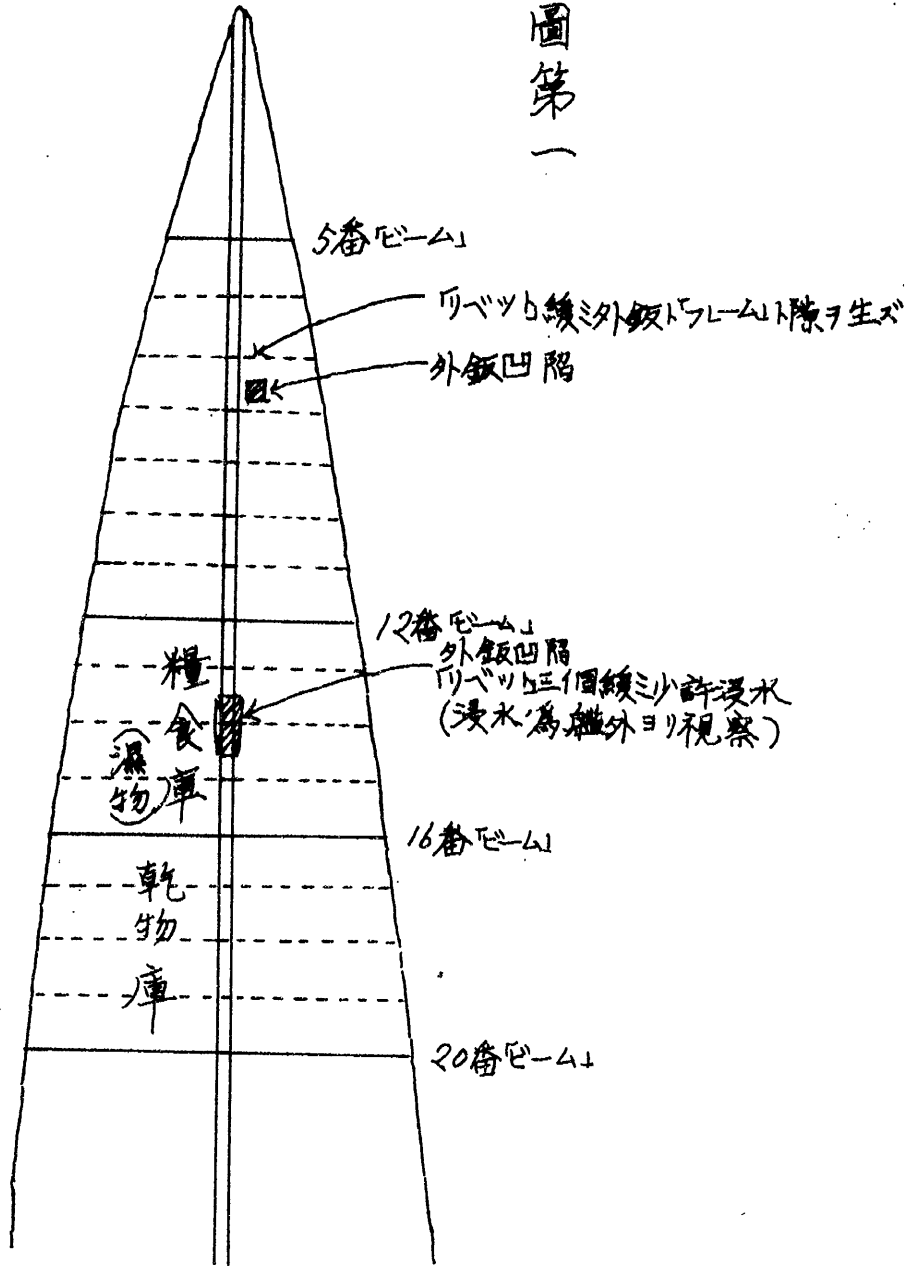
別圖第一

(イ) 艦首「トリミニグタシク」内八番九番「ビーム」間「キール」ノ右艦底  
ニ約〇六平方呎深サ約一呎外飯凹陥シ「リベット」ノ緩ミヨリ  
海水浸潤ス(別圖第一)

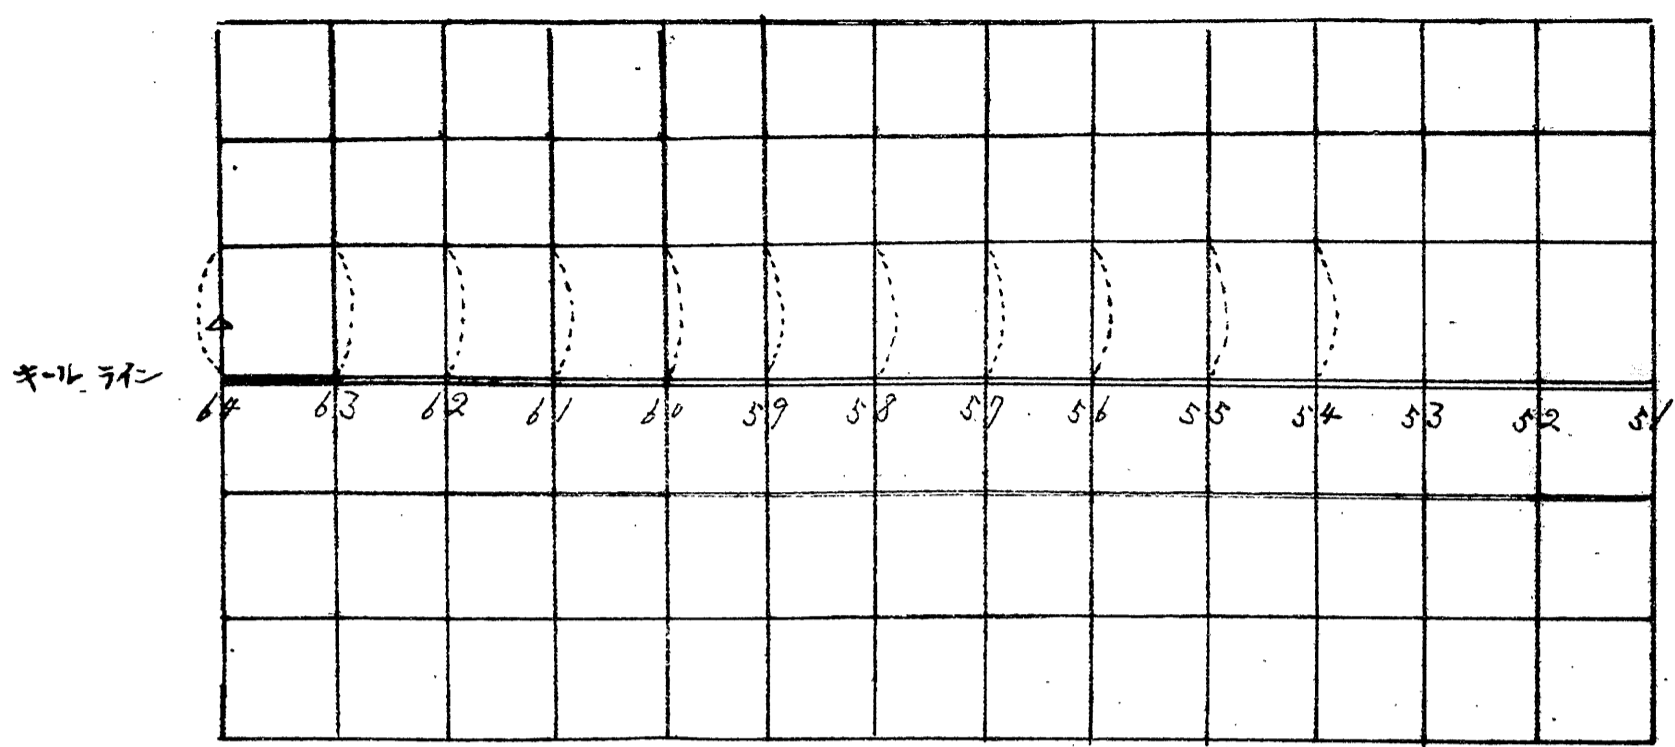
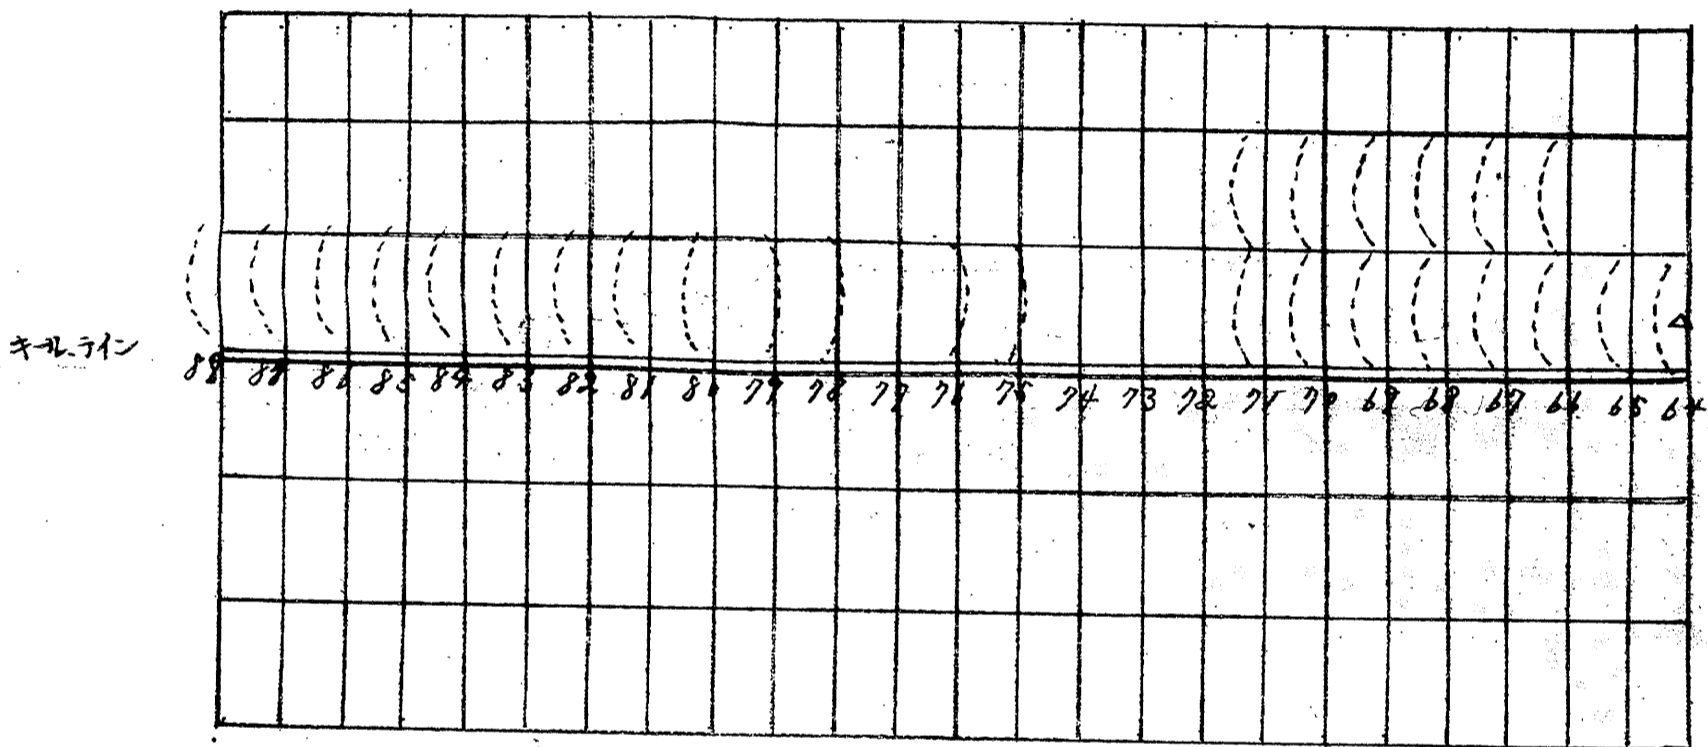
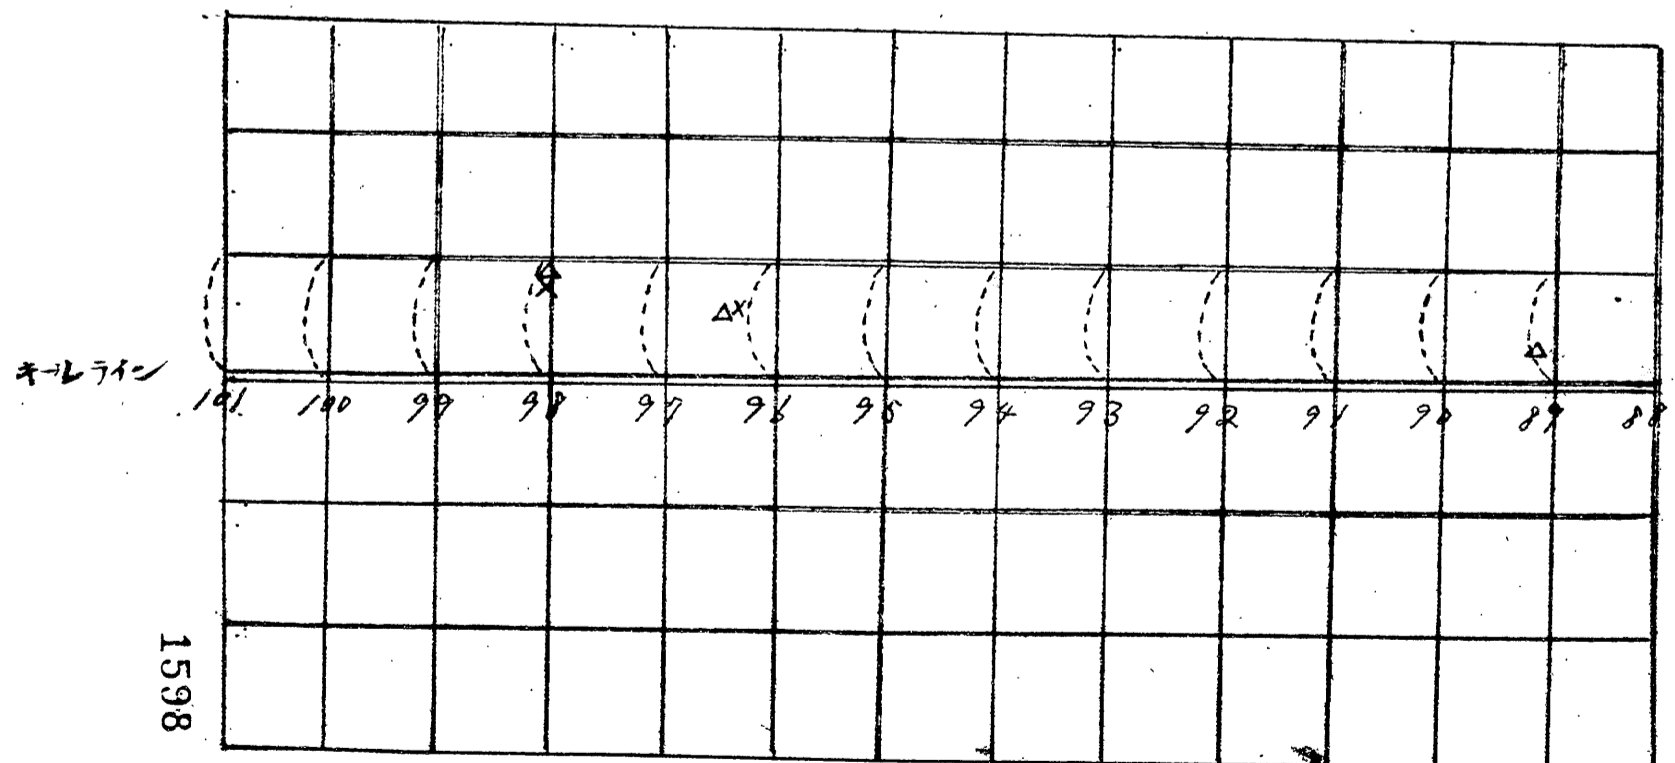
別圖第二

(ロ) 前部糧食庫(濕物)内十四番「ビーム」附近「キール」外飯長サ

約二呎深サ約七吋凹陥シ「リベット」緩ミヨリ少許浸水

(ハ) 第一缶室前部隔壁(五十一番ビーム)ヨリ第三缶室後部隔壁

(百一十番ビーム)ニ至ル間ノ艦底ヲ「キール」ヨリ左舷側「フレーム」第一

區劃於テ約三吋乃至二吋彎曲セル「フレーム」四十六本アリ其中

「フレーム」彎曲ノタメ第一第二缶室隔壁第六十四番「フレーム」取付

鉄五本及第二第三缶室隔壁第八十八番「フレーム」取付鉄一本

折損ス第二缶室第七十八番「フレーム」及第三缶室第九十六九

十八番「フレーム」取付鉄各一個弛緩シ海水浸潤ハ尚左舷側

「フレーム」第二區劃於テ約一吋彎曲セルモノ七本アリ(別圖第二)

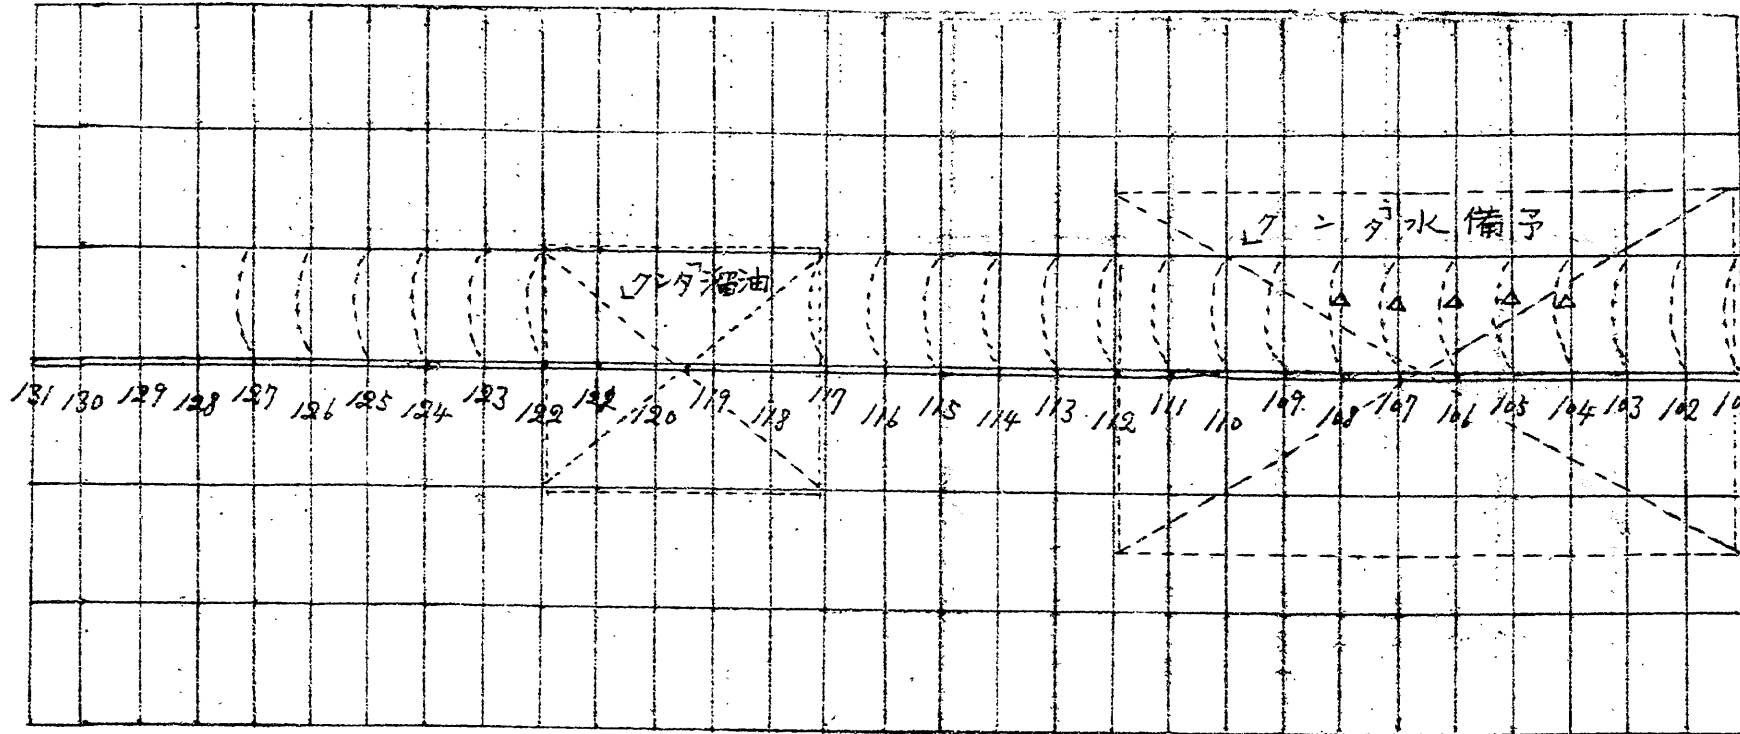
別圖第三

(ニ) 第三缶室機械室間隔壁(百一十番ビーム)ヨリ機械室後部隔

壁(百三十一番ビーム)ニ至ル間ノ艦底ヲ「キール」ヨリ左舷側「フレーム」

第一區劃於テ約三吋乃至二吋彎曲セル「フレーム」十二本ナリ

豫備水タンク内「フリューム」ノ弯曲稍甚シク五吋乃至四吋達  
 スルモノ六本其他何レモ輕微ナリ油溜タンク内「フリューム」モ同  
 様弯曲シ居ルモノト認メラル豫備水タンク内ニ海水浸潤  
 ノタメ豫備水ハ塩分増加ノ氣味アリ(別圖第三)
