昭和四年二月十三日

局員 伊號第三十四潜水艦觸衝報告

駆逐艦深雪ト觸衝事件報告

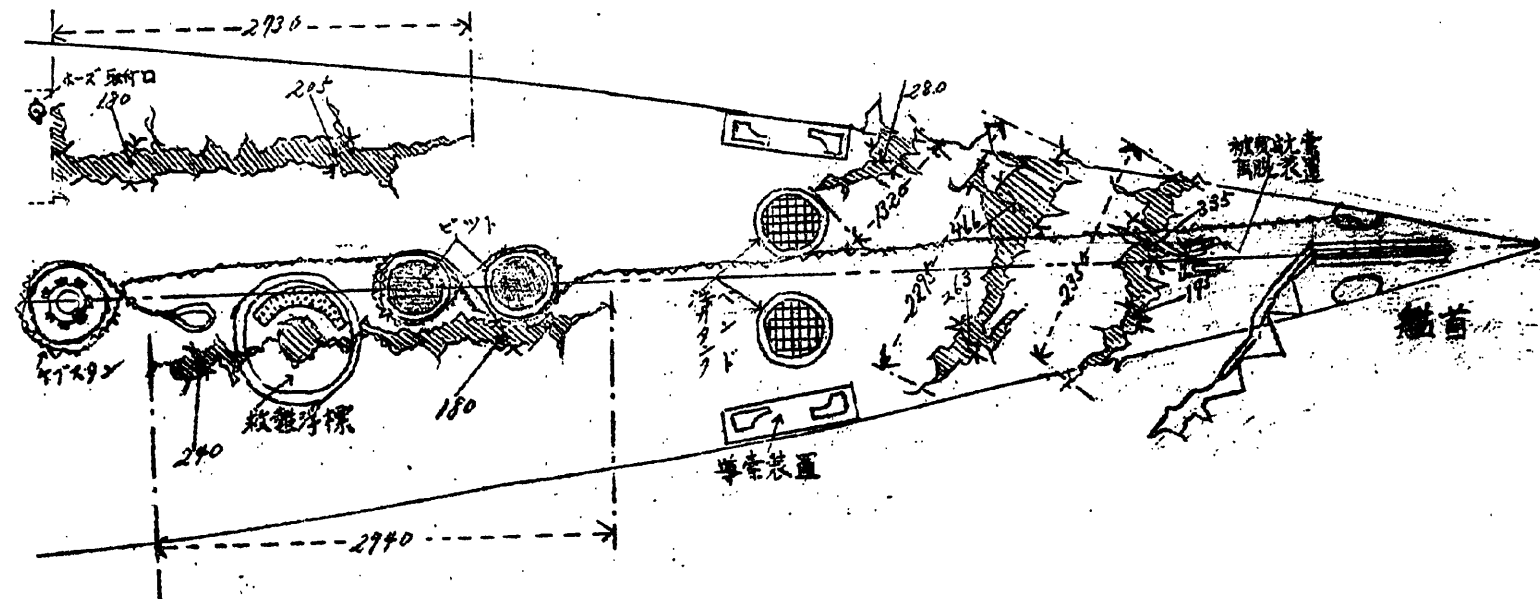
一番浮力水缶及其後方上部構造物上面ニ推進器ニ依ル裂傷五ヶ所ヲ生ズ

一、番浮力水缶上部外板及其後方上部構造物上面

ニ五ヶ所裂傷一ヶ所屈曲

二、網切リ鋸装置一部折損

三、救難浮標及同電纜鋼線切損

四、被曳航離脱装置切損

五、水中聽音器破壊一部流失（別紙畧圖参照）

置法ノ訓練ヲ施行シ今ニ時四十九分訓練終了直ニ  
 「同艦原速」(四節)「浮上」(潜航深度十四米ヨリ  
 浸洗航走深度十米トス號令)「上三度」(傾斜)  
 ト令シ潜望鏡ニテ前部浮上状況注視中今ニ時  
 五十分頃明確ナル音ヲ耳ニシ續イテ深雪ガ左舷  
 ヲ右舷ニ航走セルヲ視タリ艦ニ衝動ヲ感ズ  
 觸衝當時想像圖

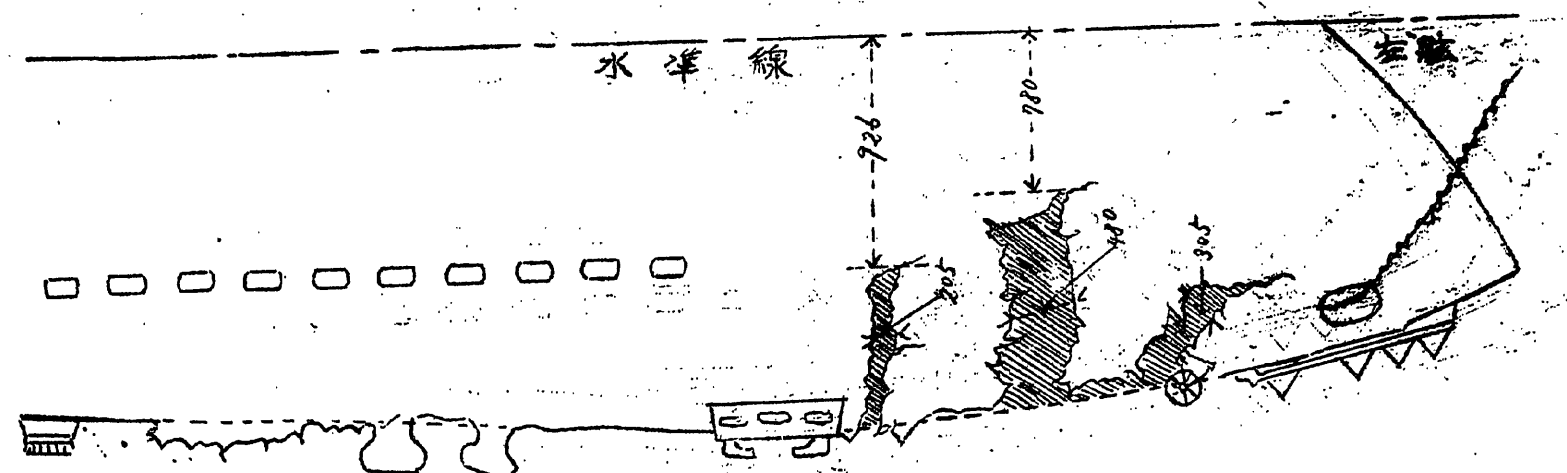
當時水中聴音器ニ配負シアリシモ深雪ガ後方ヨリ  
 接近シタルメ方向作用ヨリ遠距離ニ於テ聴知出来ス  
 衝面前異様ノ音響ヨリ舷側六十度附近ニ聴音シ報  
 告セシトセシ已通達以前ニ觸衝セリ
