昭和四年七月十一日佐世保

伊號英五十五潜水艦長 鍋島俊策

伊號英五十五潜水艦觸衝事件報告

一、昭和四年七月十日午前十時二十分大立島燈台のり二揮
 軍艦衣笠と接觸損傷セルヲ示ス
 一、昭和四年七月二十日於繫船地第二岸壁見取

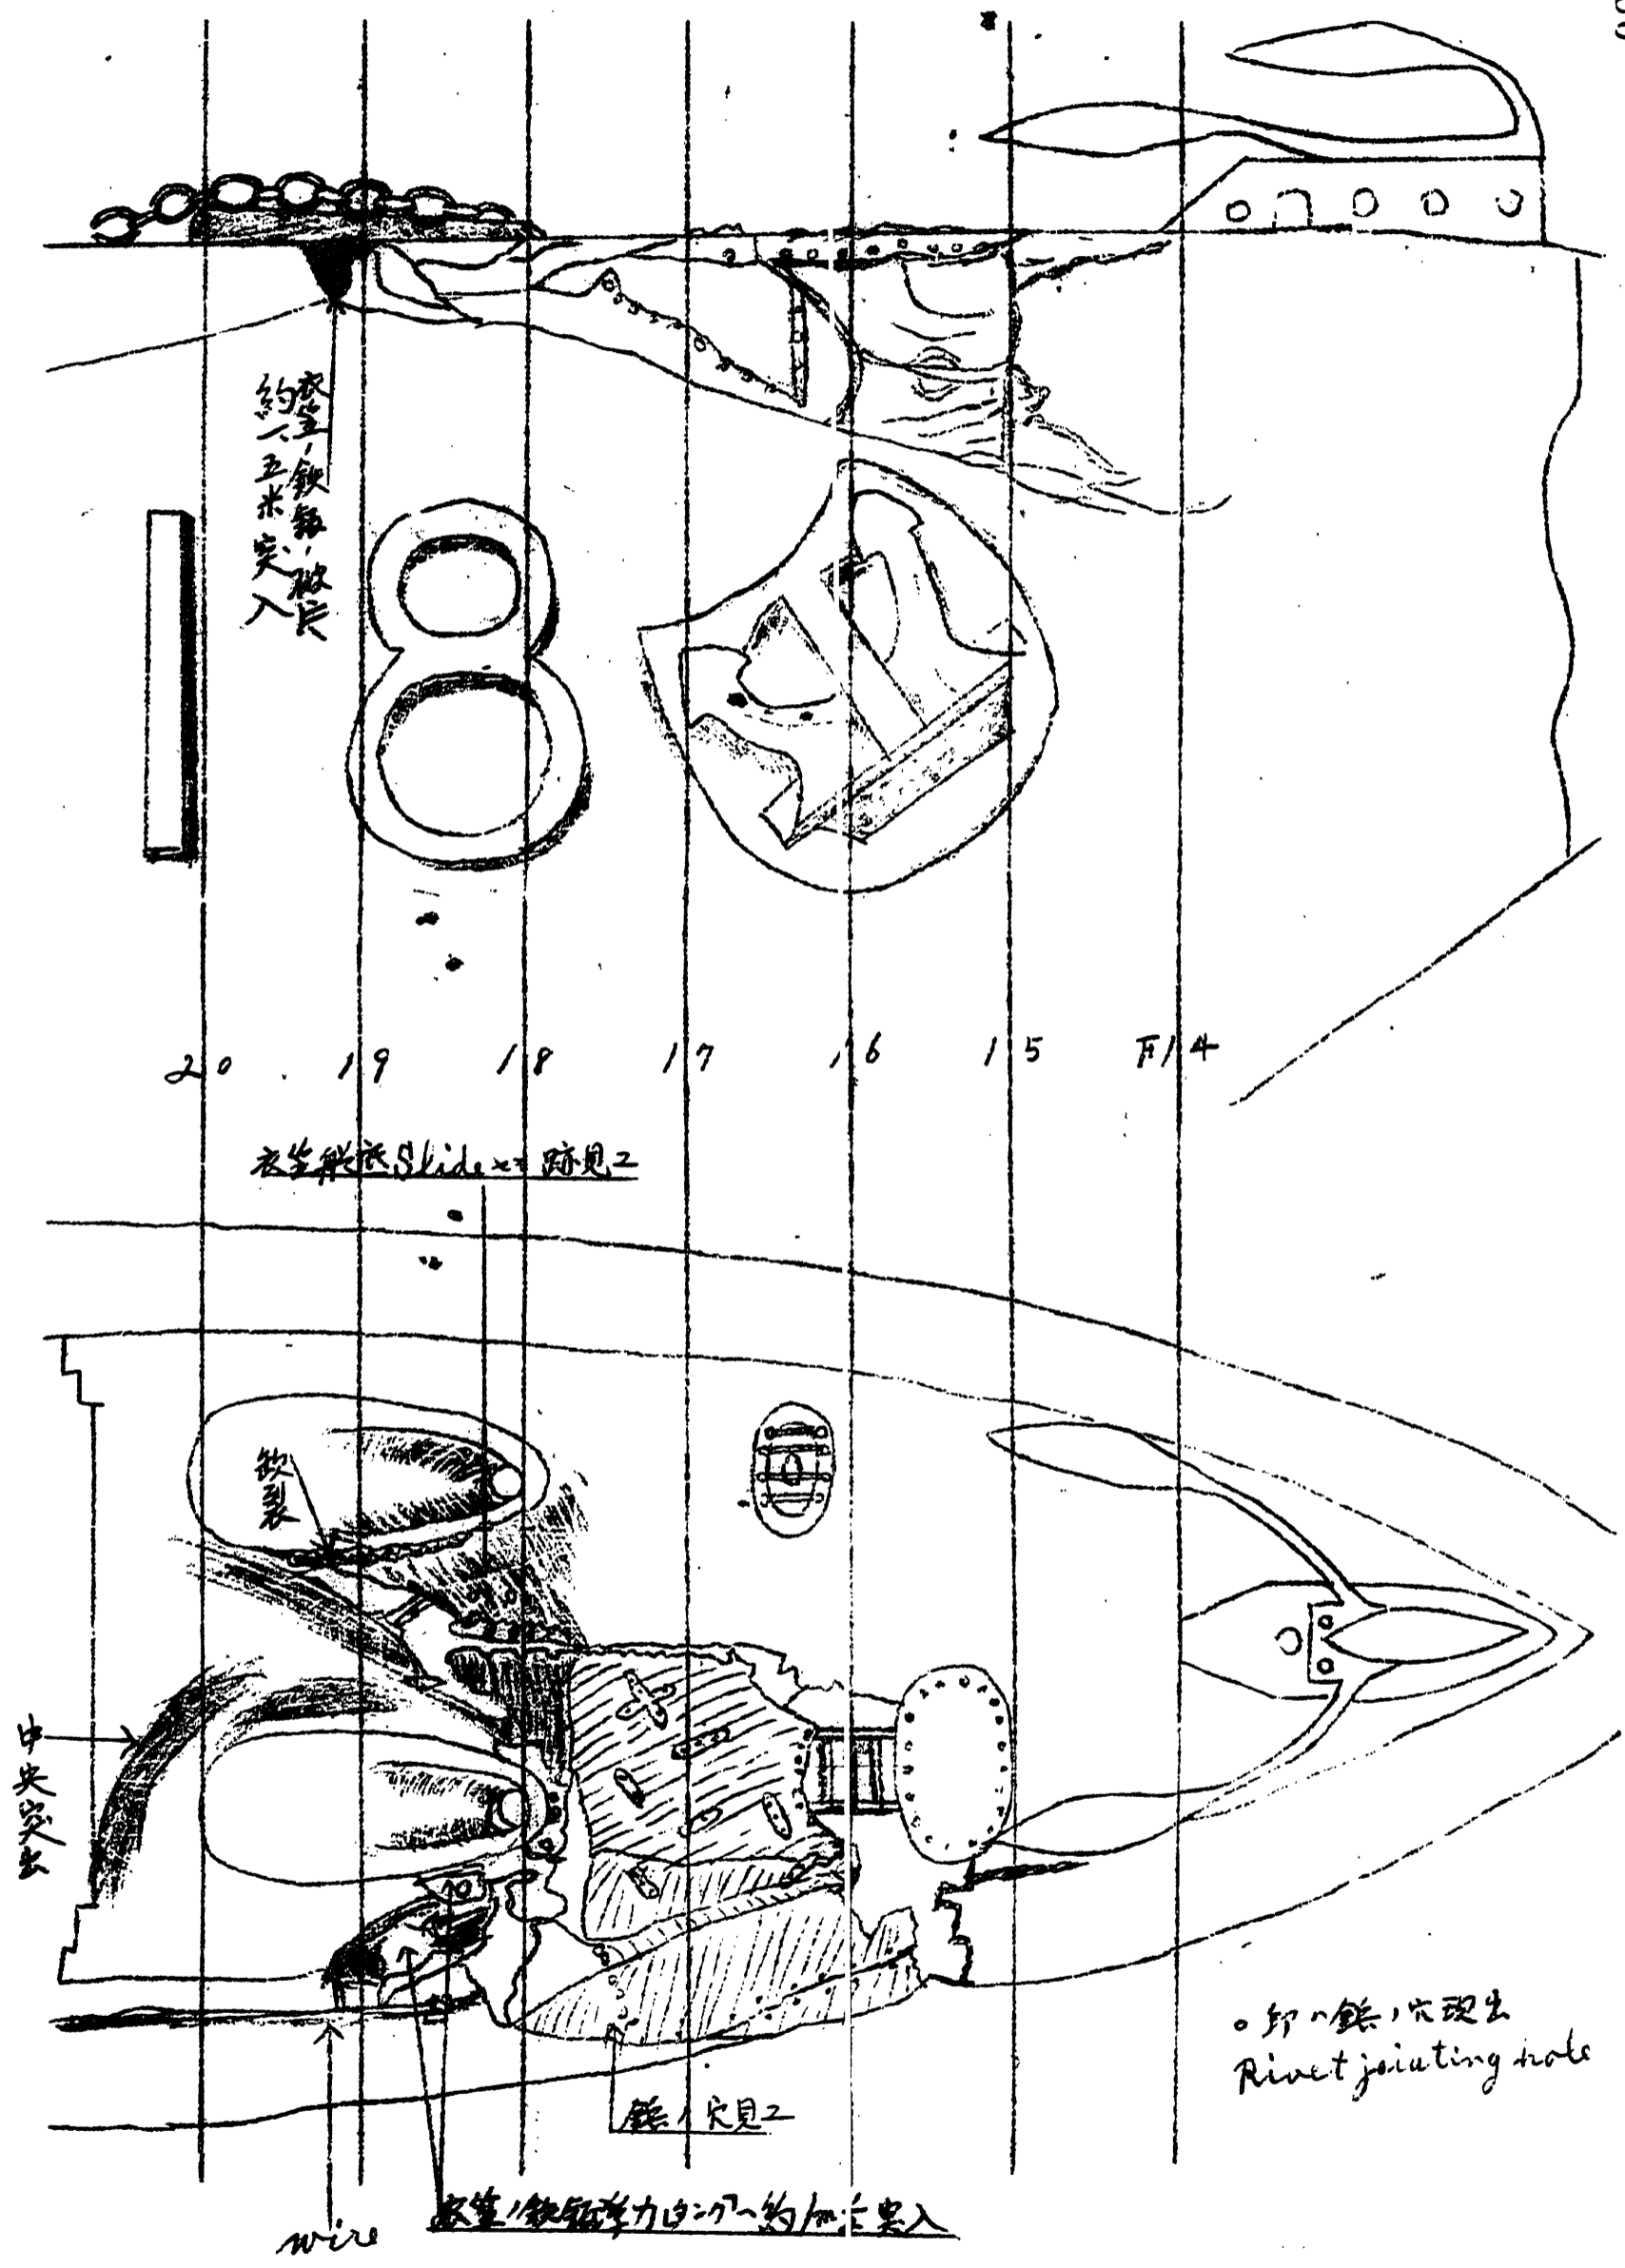
約一五米突入

鐵裂

中央突出

wire 鐵釘加白 約加突入

Rivet jointing hole

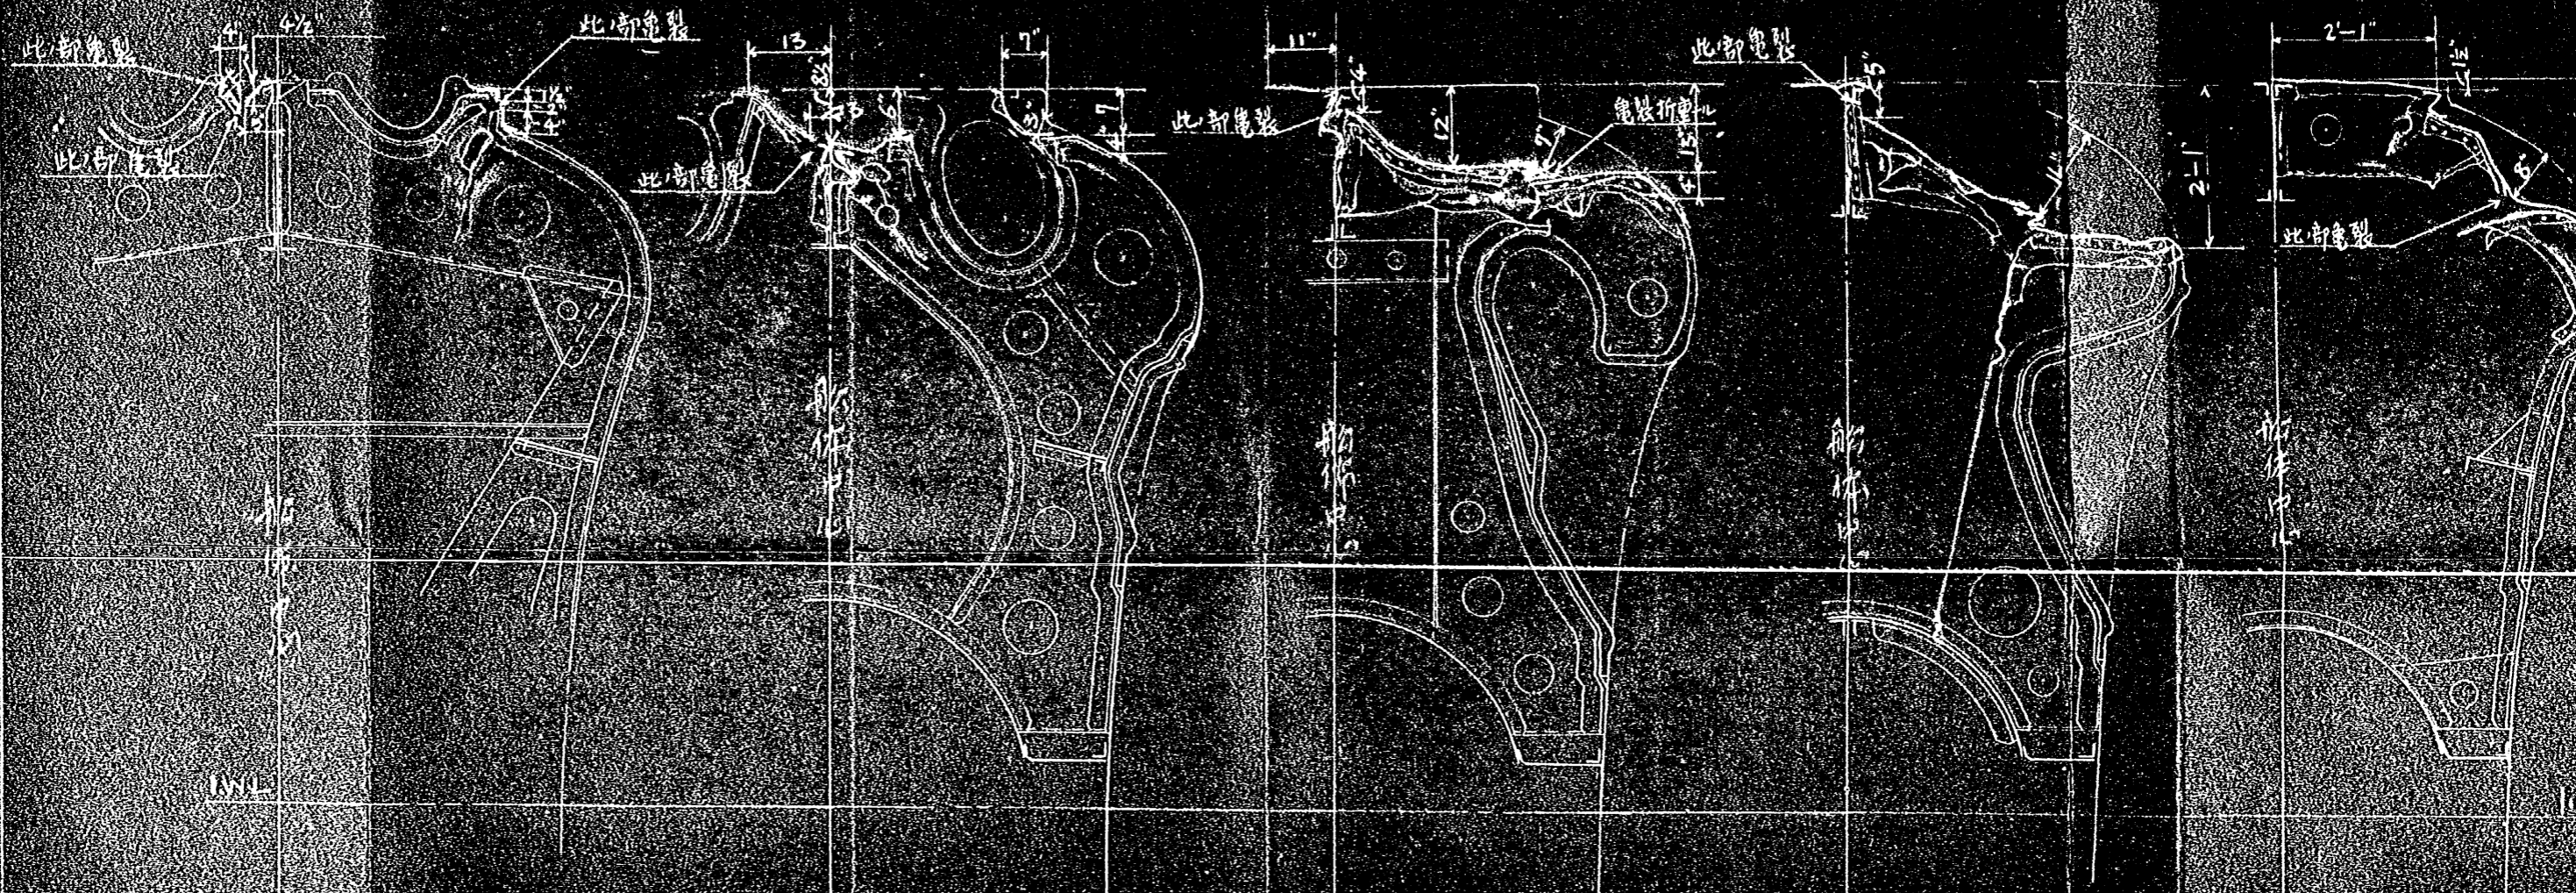
「カッター」取付部亀裂

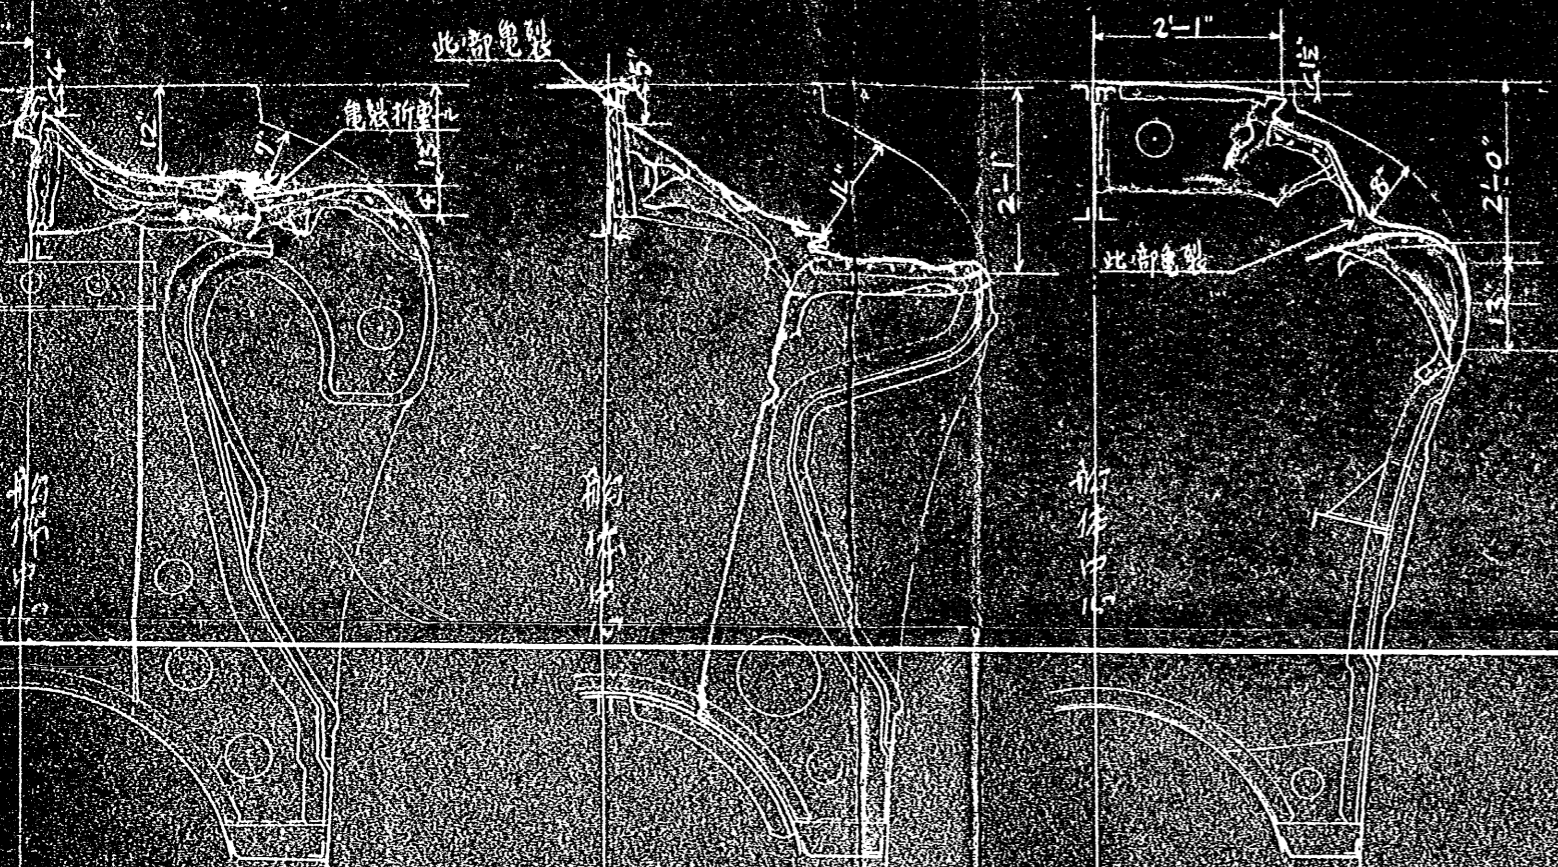
右舷ホースパイプ附近
 損傷見取番

一右舷ホースパイプ附近肋板第十四番より二十番まで上甲板及外板肋板船体中心縦通材肘板等折損亀裂不
 一左舷ホースパイプ約二分の一程度船体中心移装左舷ホースパイプ
 周縁一部亀裂衣冠不
 一前部浮力タンクベント弁閉閉用月窓ガラス層曲ス

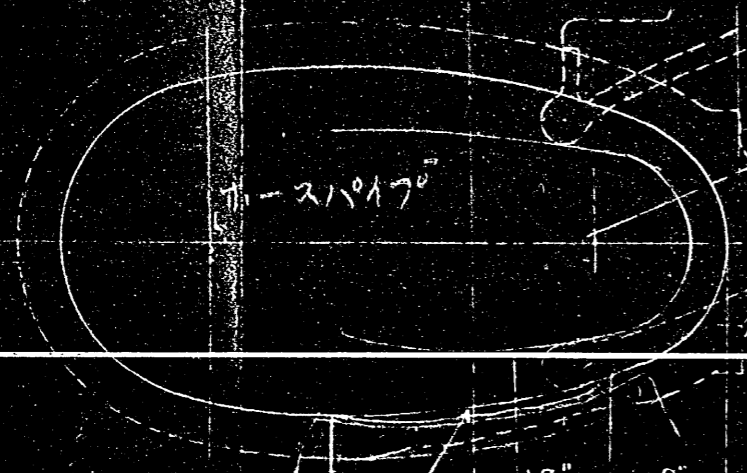
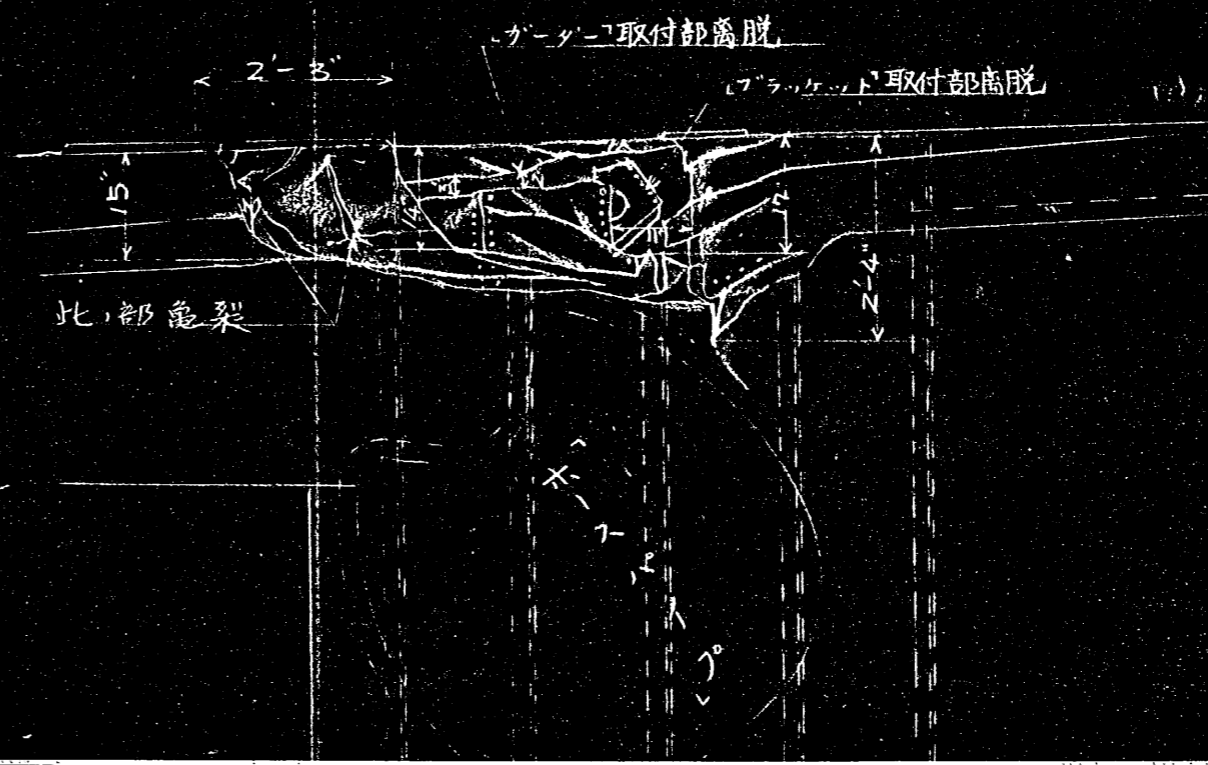
左端ホースパイプ損傷箇所
平面
尺度一寸一尺トス

此部亀裂
亀裂
