昭和三十一年十月十日

特別輸送艦保高艦長復員事務官前田一郎

故障鉄損報告

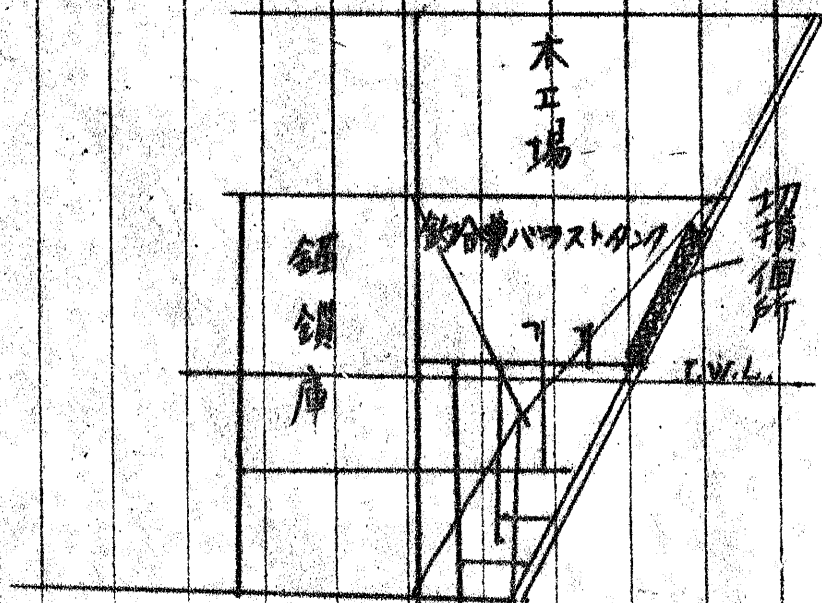
(附圖)  
一) 艦首側面図

昭和三十一年十月九日〇九三〇本艦那覇港岸壁横付時  
(米人水先案内人乗艦)艦首と岸壁に激衝し水線上約一米半  
附近艦首材を左舷側に弯曲切断し外飯上石舷側横約二  
十厘米左舷側縦約二米の亀裂を生じた(第一回参照)

横付後檢すると、切損個所は前部釣合兼バラスタック  
に當り此の儘で航海保安上支障無きものと認め出港した。  
呉歸投後、マンホールを開放調査すると、浸水約二噸、航海

中は艦橋まで海水を被り荒天下あつたか切損部に変化は認めらるゝなかつた、
