第二十四潜水艦神朶丸觸衝一件

船舶觸衝之図文件

第二十四号潜水艇对帆船神乐丸觸衝之図

艦艇觸撃之関スル件

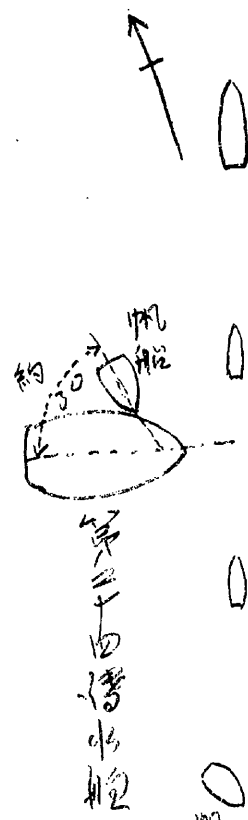
第一圖

况第一圖ニ示スル如ク切迫セルヲ以テ直ニ西航一杯様
 減速行止 同時ニ汽笛一聲ヲ吹テ告知スルヲ能ハス
 回遊ニ努メ大ナルセ及ハク遠ニ誤ル船ノ第一圖ニ示スル
 如キ状態ヲ以テ事左舷側第五十五番目ヨリ前
 方ヨリ物長ノ約五分上ニ一四ノ交角約五十五度ヲ以テ
 離速スルニ至レリ

(一) 左舷外殼水面僅ルニ凹ミテ生タル凹所(最
大凹部ニ分上時弱)

(二) 六号系射管間之屈曲 一、
(前部ニ見ル)

(三) ハンドレールスタンションノ折損セルモノ 二、

(一) フバウスプロット 折損

(二) 漏洩ヲ生シタル箇所(前部船室)
