九、破損及施行シタル應急手続

明治三十八年五月廿六日日本海之戰
於此軍艦三笠彈痕圖
(右舷側圖)

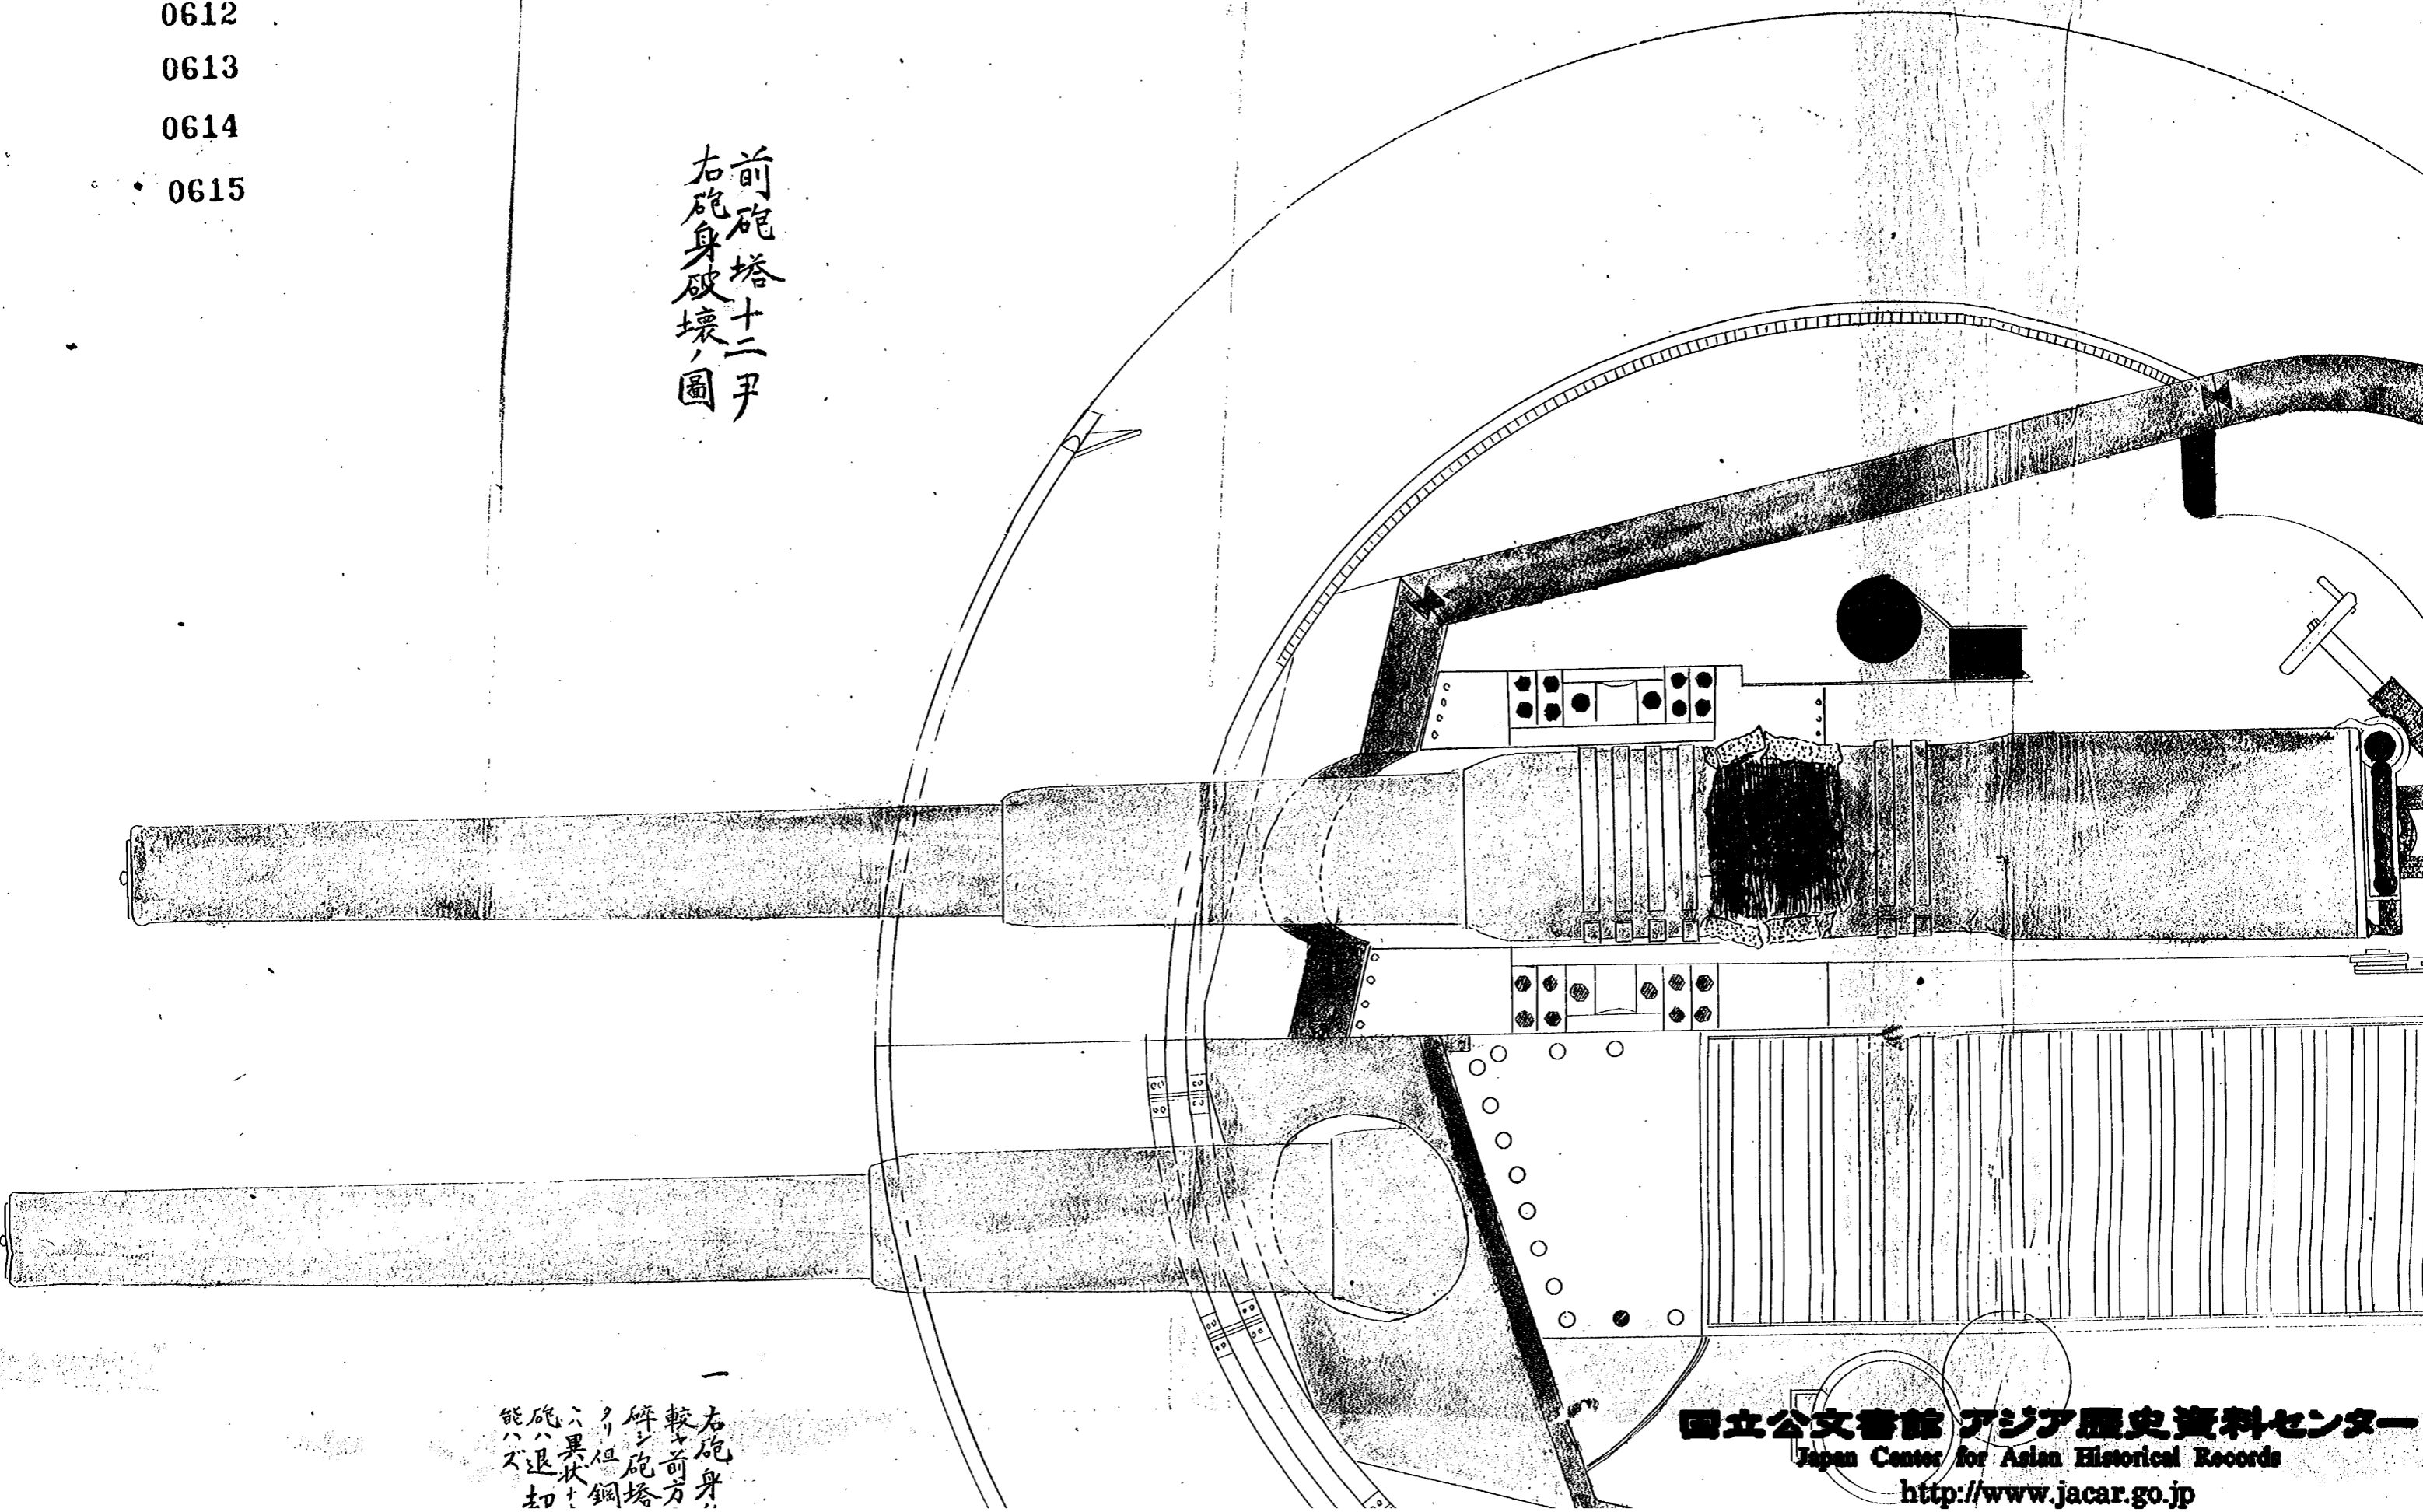
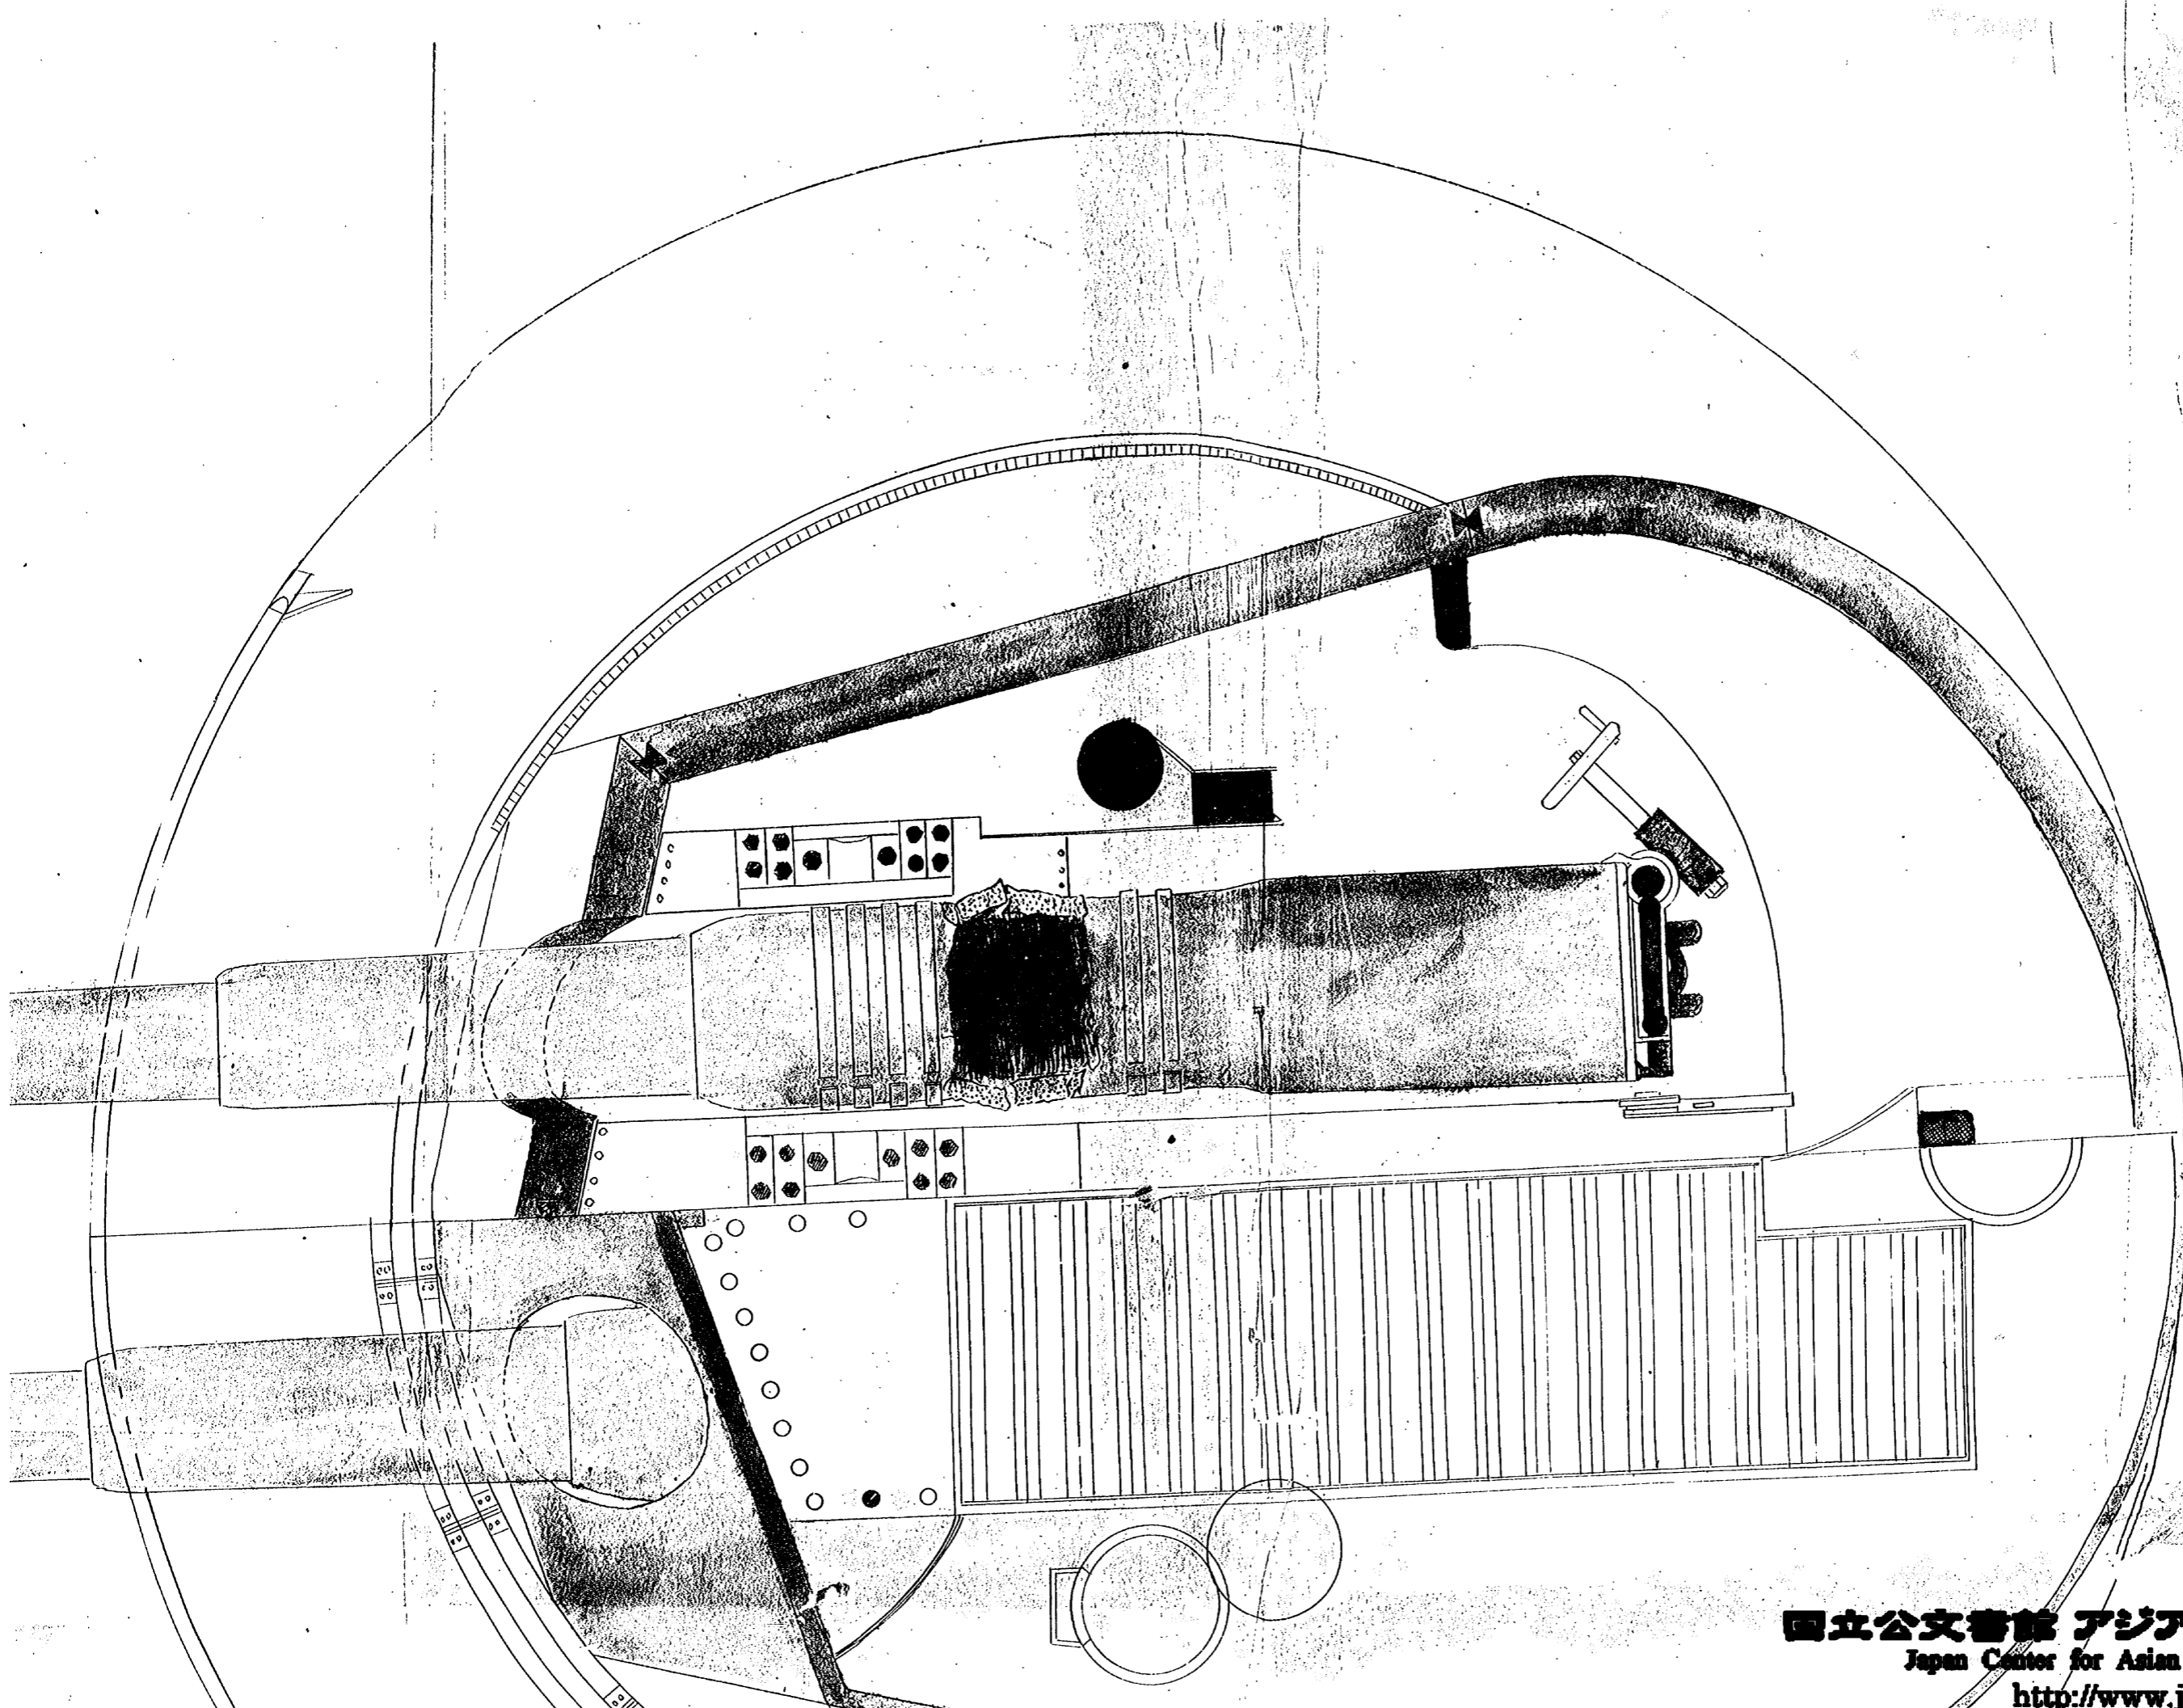
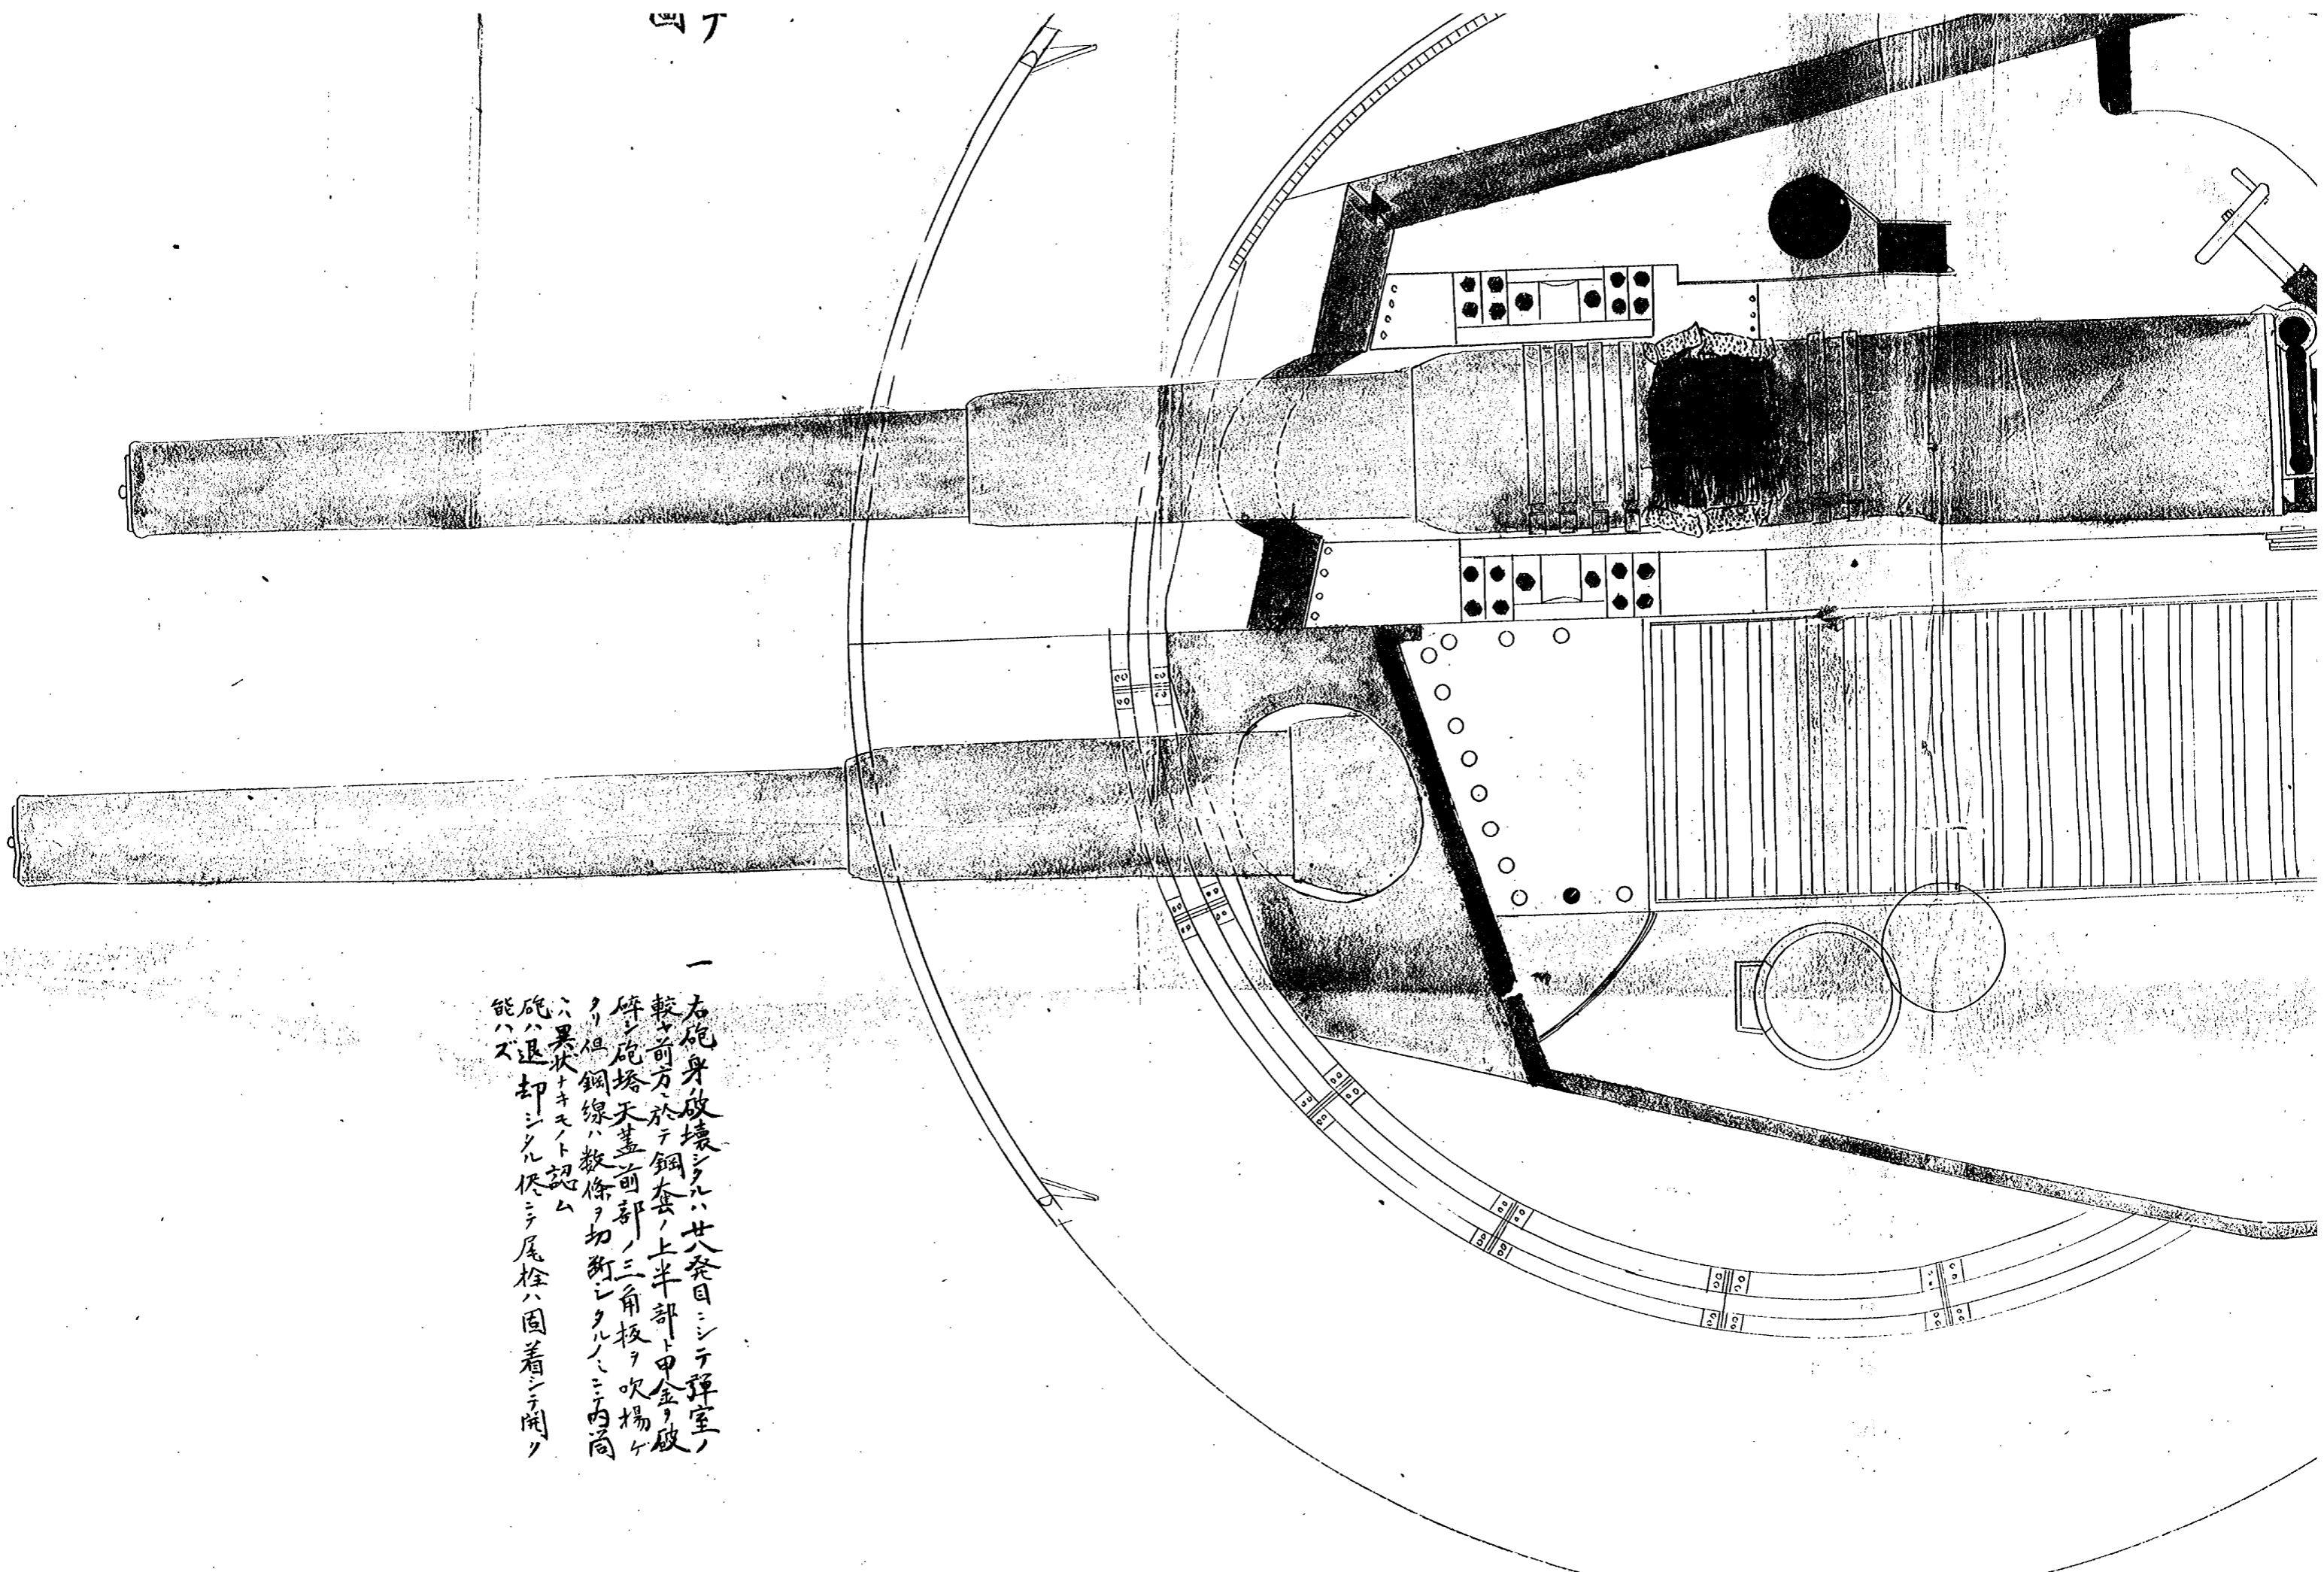
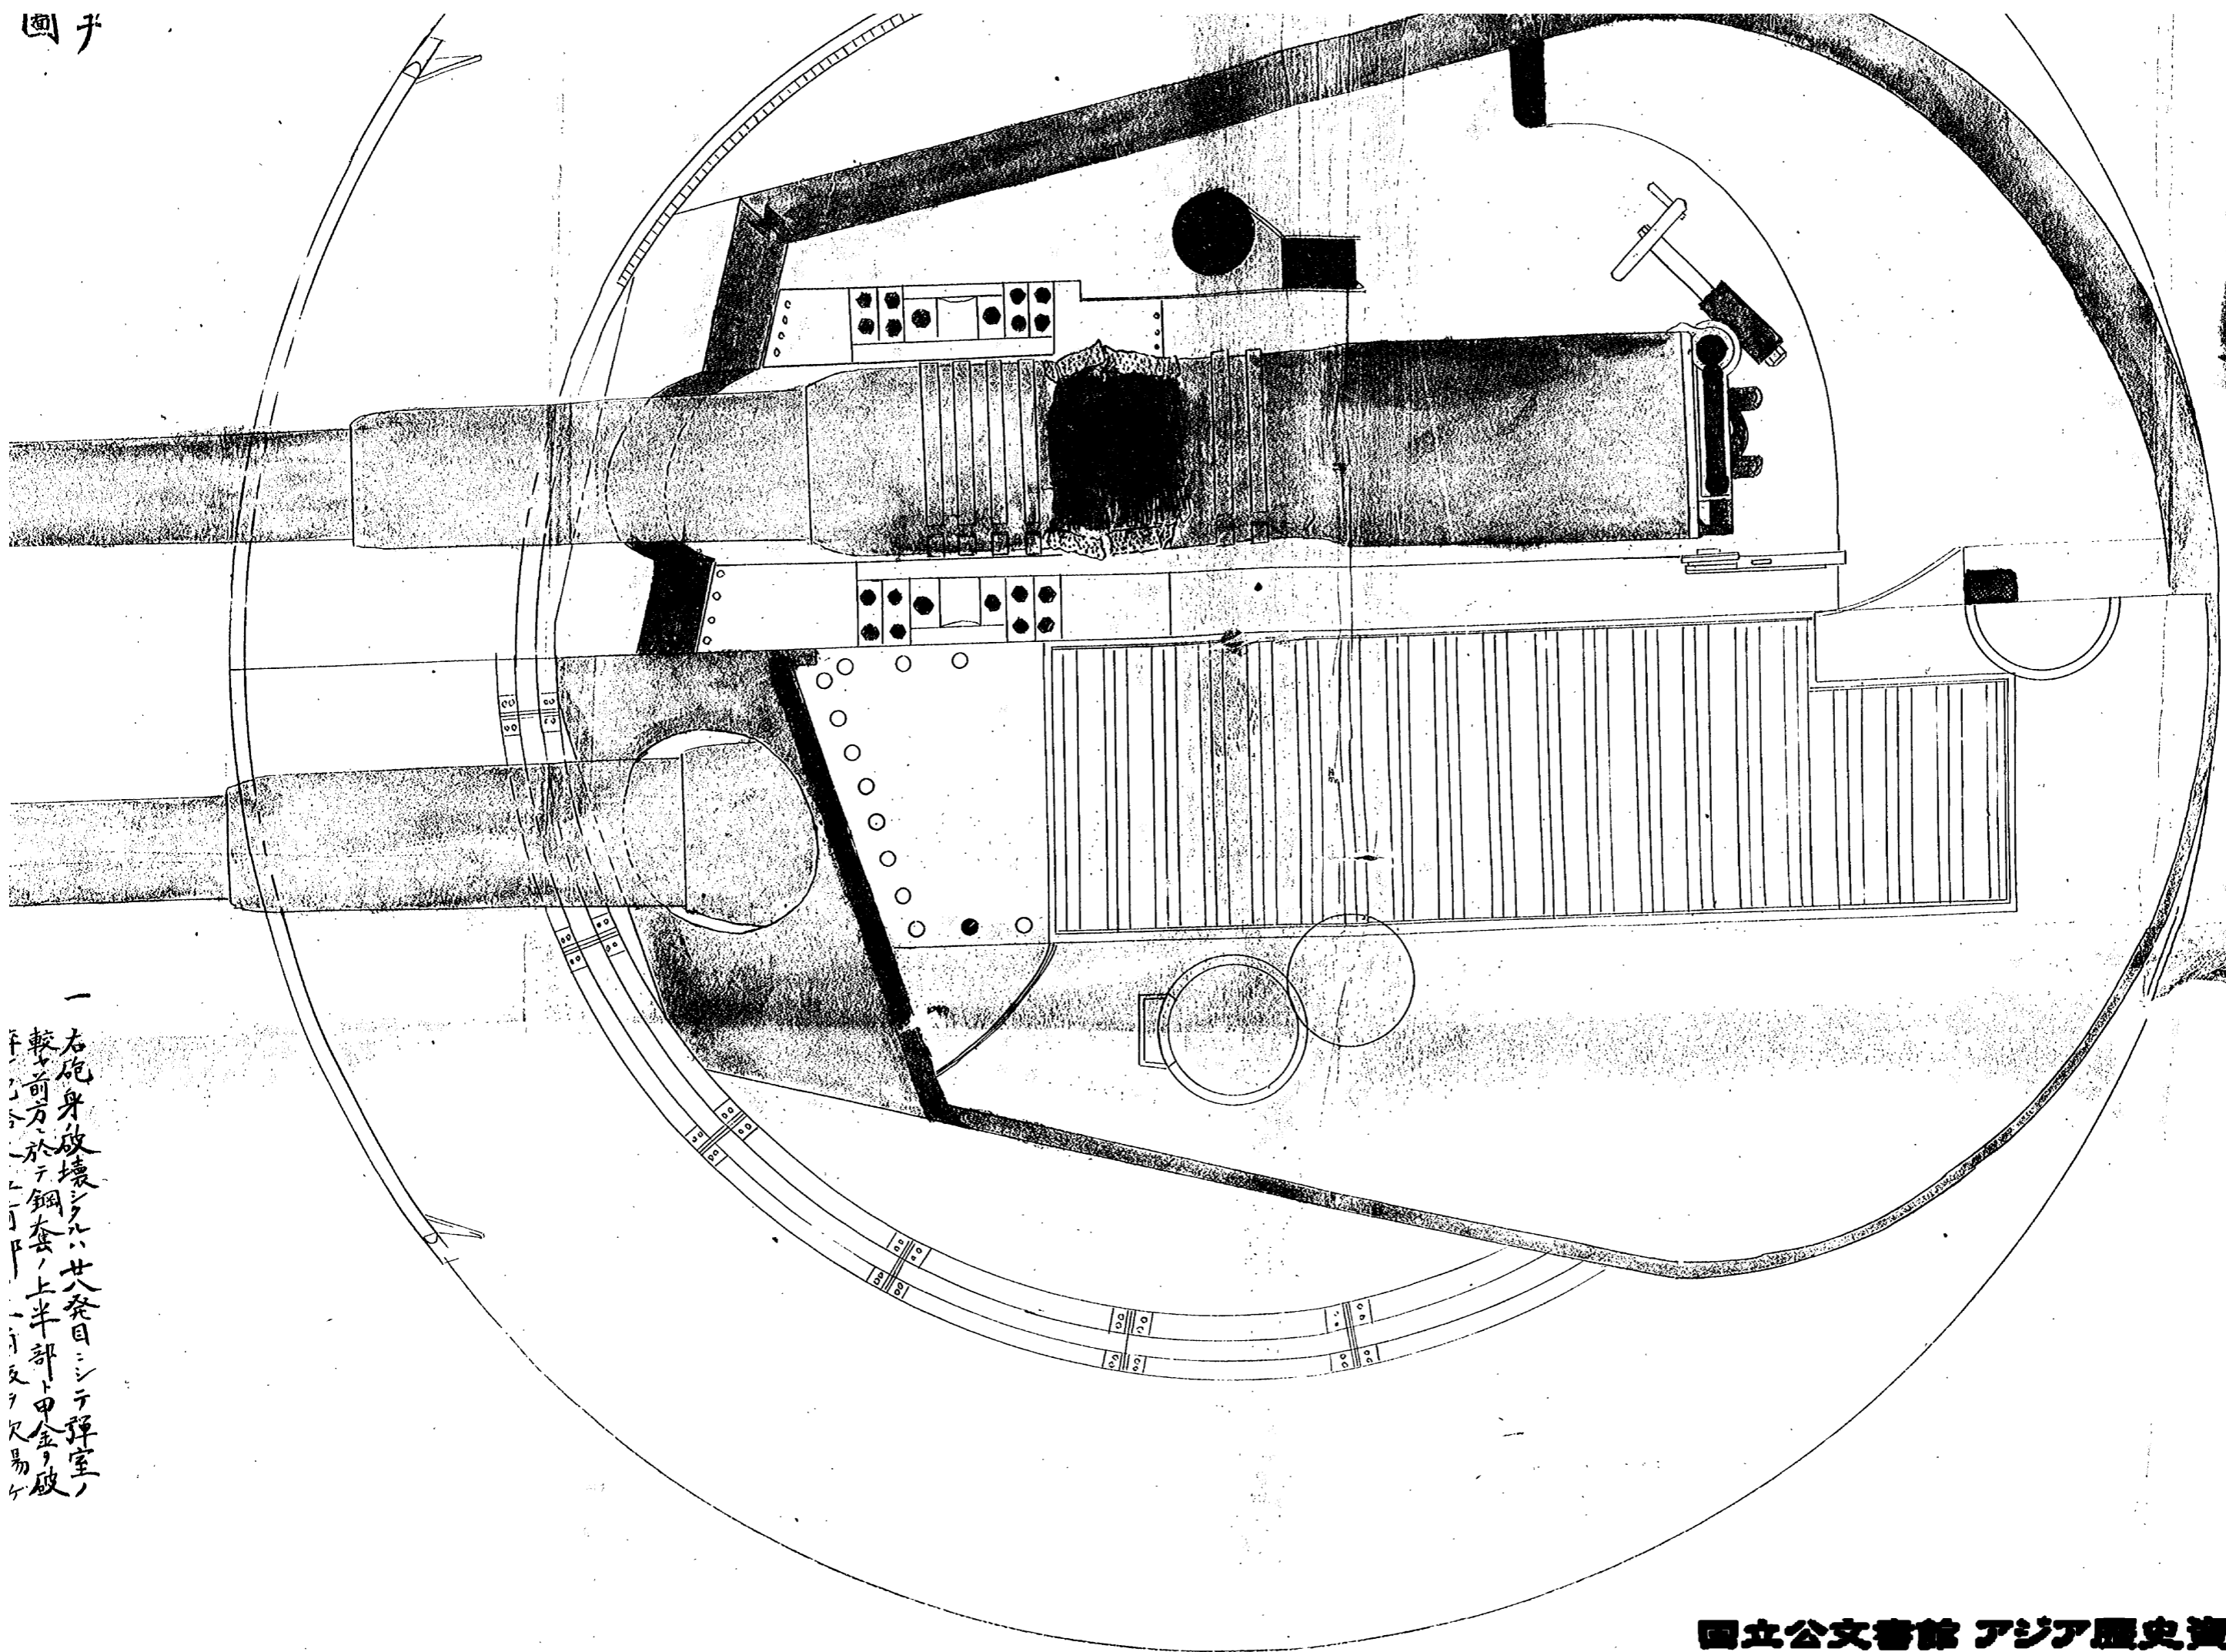
前砲塔十二号
右砲身破壊ノ圖

第五次左舷戰鬥中午後六時〇七分射距離六〇〇。ニテ右砲ノ臆拾ハ発目發射

ノ際全上ノ現象ト共ニ彈室ヲ補前方ナル鋼套ノ上半部破壊シテ(別圖)鋼線ヲ現

ハシ(數十條破折ス)同時ニ接車積盤及ビ甲金破粹シテ砲身半バ退却ノ

位置ニ停止シ尾栓ハ全ク開ク能ハスニテ廢砲ニ改セリ又其天蓋前部ハ激

動ノ為メ吹き上げラレ約一呎前方ニ移動シ當メ右照準用照星堅柱

前砲塔右砲破壊ノ原因トシテハ臆壓ニ對スル其部ノ抗断力不足ナザリシモノト認ムル外ナシ 該砲身ハ製造以來射撃及ビ海戦ノ爲メ既ニ常裝藥七〇減裝藥三一發ヲ發射シタルモノニシテ今度ノ海戦ニハ二七發ヲ發射シニハ發目ニ破壊シタルモノナリ

破壊ヲ致シタルハ鍛鋼插弾復底螺式ニシテ本年正月異ニ於
テ受領シ其後庫内若クハ庫外ニ移動シタル一ナク本年四月
更ニ信管ノ検査ヲ施行シ異状ナカリシモノナリ

砲身ニテ砲筒以外ノ部ハ本年五月三號機密第一三一號ヲ以
テ意見上申シタル砲身注水冷却法ヲ以テ奈砲中絶エズ有
効ナル冷却ヲ施シ臆内ハ備付洗淨機ヲ以テ毎発充分ニ
注水冷却ヲ施シタルモノナリ

前部左砲廿発目ニ於ケル臆壓ハ測壓器ニヨリ十六噸半ナル
ヲ確知シ得シモ十発毎ニ検測シテテ以テ廿発目ニ於ケル右砲
ノ臆壓ヲ檢スルヲ得ズシテ破壊シタルハ甚ダ遺憾ナリシ

一
右砲身
較前方
碎砲
タリ但
ノ異状
砲退却
能ハズ

一
 右砲身破壊シタルニ其發目ニシテ彈室ノ
 較前方ニ於テ鋼套ノ上半部ト申金ヲ破
 碎シ砲塔天蓋前部ノ三角板ヲ吹揚ケ
 且鋼線ハ教條ヲ切斷シタルノミニ内筒
 ハ異状ナキモト認ム
 砲ハ退却シタル後ニ尾栓ハ固着シテ開ク
 能ハズ

一
右砲身破壊シタル廿八發目ニシテ彈室ノ
較前方ニ於テ鋼套ノ上半部ト申スル破
損アリ

及照星ヲ破損セリ依テ直ニ砲塔員ハ四十七密砲員ノ補助ヲ得テ天蓋

ヲ元ニ復シテ之ヲ固縛シ應急處置ヲ施シ左砲ノ發射準備ヲ完

成シ午後六時四十分再ビ發砲ヲ繼續セリ

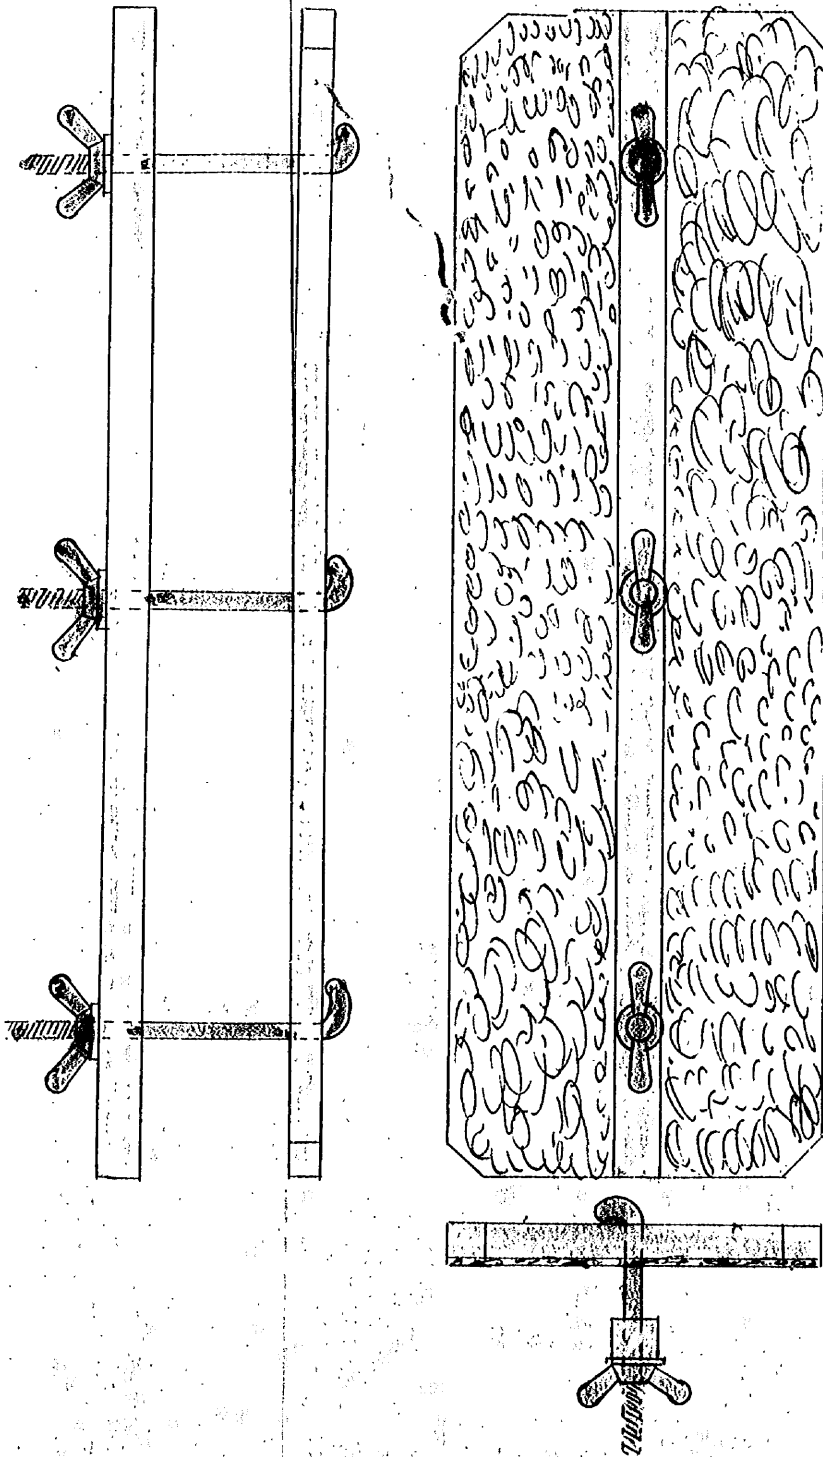
牙籠甲 防水板略圖

此外鉄破孔ヨリ波浪ノ浸入ヲ防グ為メ應急防水處置ヲ施ス

ニ在リテ又シガ應急防水工ヲナサシム即チ本船ニ於テ兼而

物ニ製シアリタル防水木板ニ板ヲ内部より外ニ出シ之ヲ

釣付鉄桿ヲ用ヒテ内部ニ引キ寄ケテ蝶状ハスクリにて「ホト」

ニテ締メ付テタリ但し木板ト外釘ト接合着着面ニ毛布又ハ工
ヤノトヨリ附着セリ

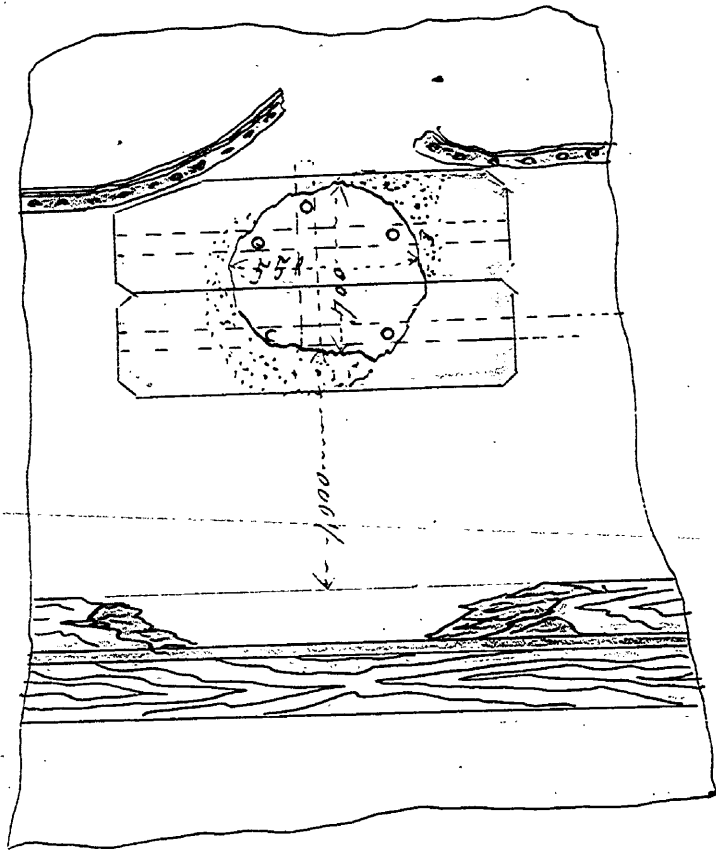
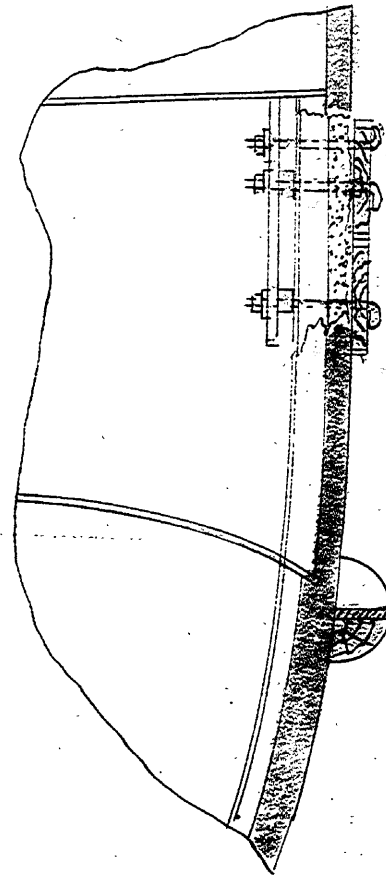
牙高心
一番ケミキト下之平外鉄破孔

全二時三十分頃敵六号弾一番「クワツケ」ノ下十五番炭庫ノ

六号甲鉄外釘ニ命中炸裂シ其外釘「月形」大破孔ヲ穿テ其

部ノアモアモ脱離セシメ外舷ヲトスルヲ折損シ外鉄内方ニ

壓セラレ其接合部ヲ少シク離隔セリ且ツコブスター止内ノ甲板ハ必

ク上方ニ曲損ス此アモアモハ直至約七百ミリ円形ノ洞孔ヲ打貫

セラレシ甲鉄片ハ内側大径ヲ円錐状ヲテ炭庫ニ残リ當時

炭庫ハ石炭充實ニアリタリ

一中甲板右舷一番「ケ」スタート下層石炭庫六号甲板外舷
約七〇〇ミリ

一番ケルところトシテ炭庫ノ外銃破孔内面直徑約二面より大

シテ恰同銃状ヲナシテ破片ニ庫内ニ残置アリ(庫内ニ石

炭多ク実シアリタリ)依而直徑約二面より大ニテ庫内より

破孔ニ到達スル途ノ石炭ヲ除去シ炭粉ヲ得セル海水巾

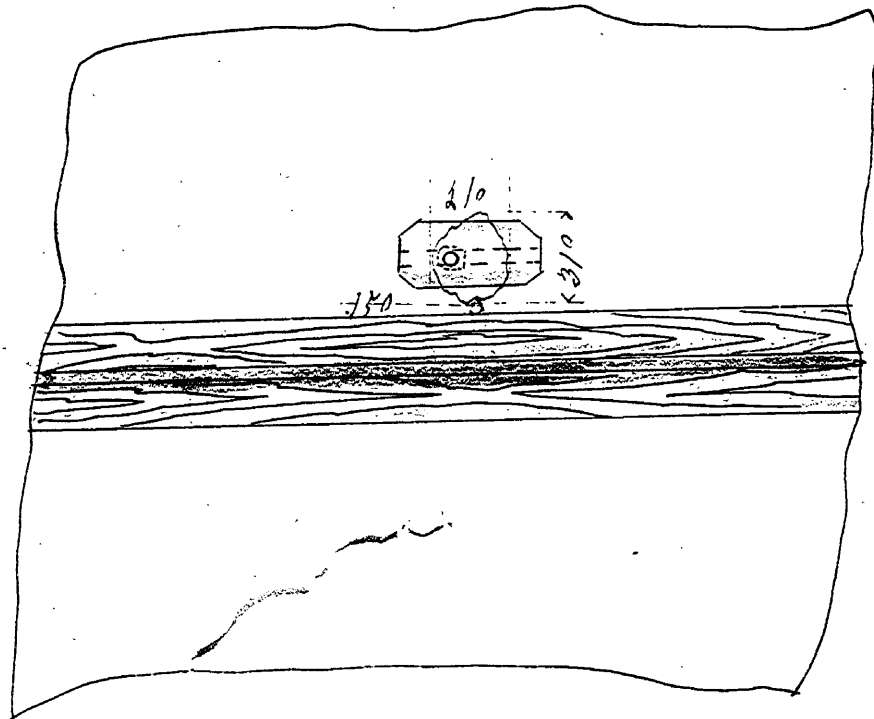
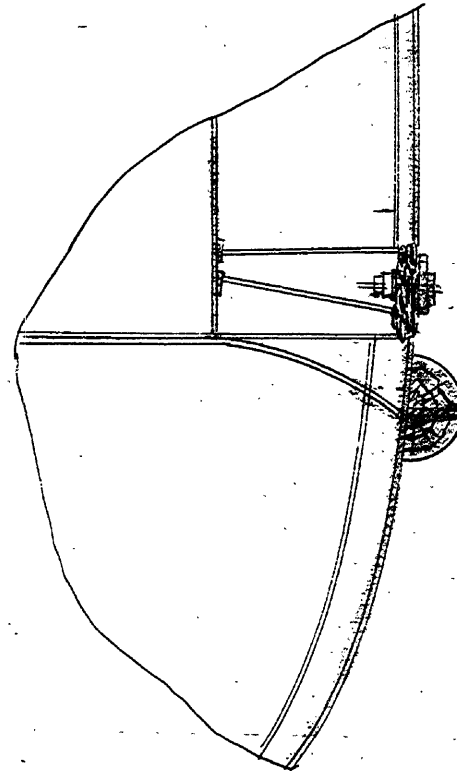
30破板外宝勢書在圖機板甲下 卷二第

全二時四十分頃敵六号弾下甲板右部左舷樑間室ヲ務室

ノ右下隅外鉄ヲ貫通炸裂シ室内器具ヲ破損シ其甲板

大丸破孔ヲ生ズ尚下層飲水カクシノ外側鉄板破孔ヲ生ゼども
 他、弾片隣室（檣室等）ニ入り室内ニ却テ破損ス他、弾片の上
 部天井ヲ破損スルニ至ル
 此弾孔より波浪、浸入スルヲ以テ應急防水處置ヲ施セし事
 第二番、如シ
 全二時四十五分頃敵、六号弾后甲板第九ノツミ、鉄蓋ヲ破損
 シ為メ、其ノコーミング及梯子ヲ破壊セリ甚シシ跳弾ナリ
 全二時五十分頃敵、六号弾十一番ノツミ、天井中央ニ裂孔
 ヲ穿テ飛上シテ右煙筒ヲ打テ貫通ス
 他、六号弾中甲板右舷胸流シノスカッパー上隅外鉄
 貫通、附近甲板ヲ擦損シ其ノ刻前壁下砲塔ノ隅ヲ
 貫キ中甲板第三区ニ出テ前部補修室通風筒ヲ貫キ
 附近清水釜ヲ破リ前方ニ飛ビ二区ト三区ヲ隔壁ヲ貫

四、下甲板後右舷機関及多務室窓徑約二五〇ミリ

一甲板様^ノ突^及事務室^ノカ釘^ノ破孔^ハ糸形^ニモ^リシテ初^メ
ニ^テ防^水流^レ所^ト同^様ニ^テ防^水法^ヲモ^リ海^水尚^浸入^ノ恐^ルアル^ヲ
以^テ再^ビ石炭庫^ノカ釘^ニ施^セル^防水^法ト^シ棉^ノ袋^ヲ置^キ梯^リ
以^リ但^し木板^ハ一枚^ヲ用^ヒタリ

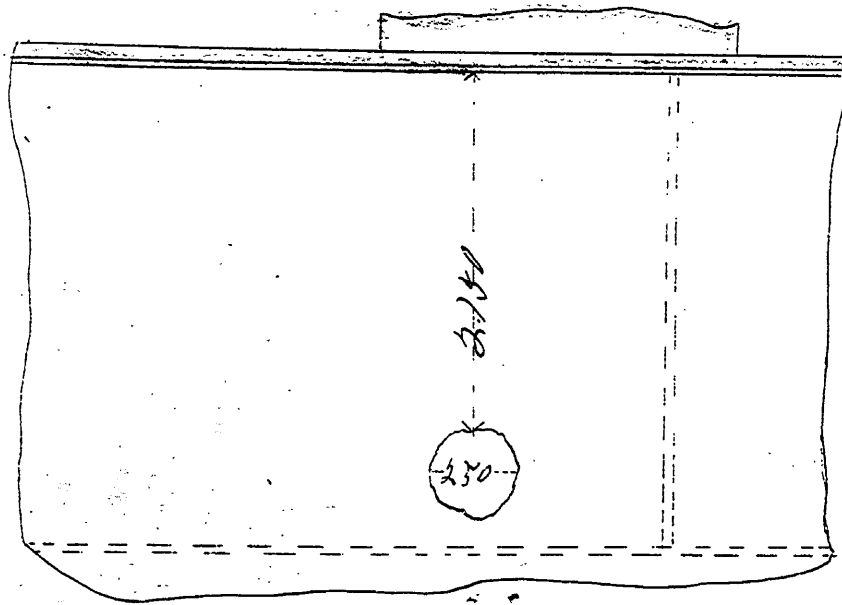
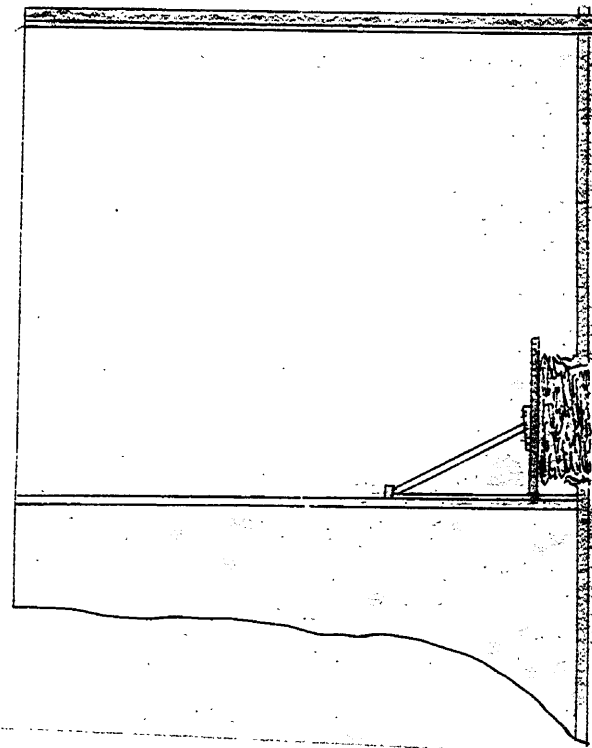
三葉中用板購流の外板破孔

三、中甲板前右舷船尾流レ所メ銃徑約二五〇ミリ

七番^クク^クク^クト下炭庫(石炭先突)ノ外釘破孔ノ状態ハ前毛
ト稍同シキモ扁圓鑿状ヲモリ其防^ル法ハ前述^スモト異^ナル
中甲板^ノ防^水流^レ所^ノ外釘破孔^ハ圓形^ニシテ直^ケ内^部ヨリ毛布
類^ヲ填^塞シ木材^ヲ以^テ之^レニ^テ迫^シオキタリ

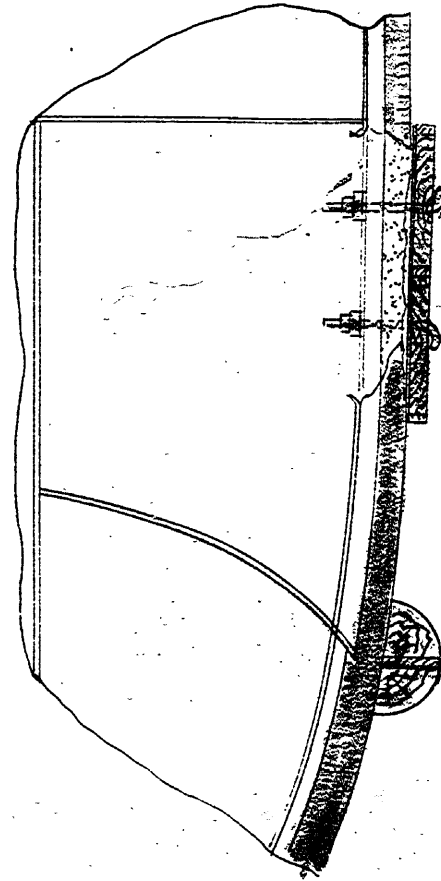
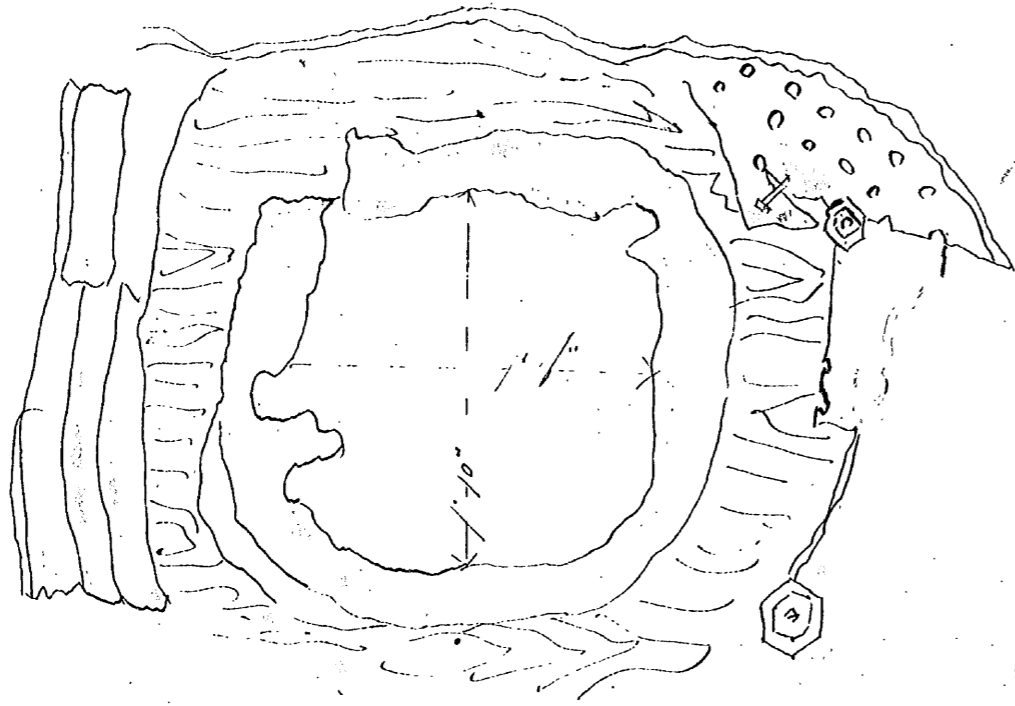
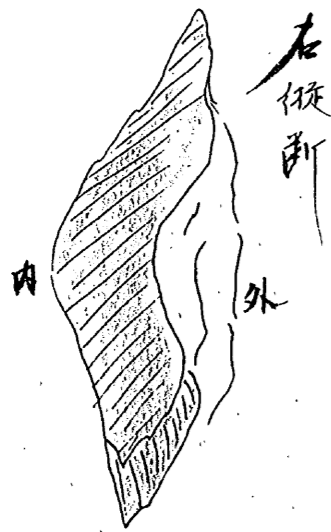
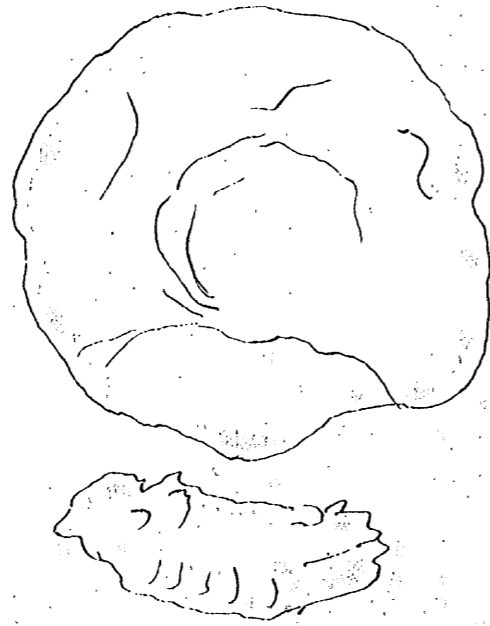
第四番七番ケスノト下大手外鉄破孔

敵十三号七番アケースト止下其当炭庫六号甲鐵外釘ニ余
 中其外釘ヲ破リテ炸裂シ外釘ハ扁内形ノ大破孔ヲ生ジ
 其部ニアモアシテ脱離破損セシメアモアトノ接合部ヲ緩クシテ
 少シリ相隔離セシム且ツアケースト内ノ甲板ハ彈丸炸裂ノ爲メ
 甚シキ損害ヲ受テ上方ニ向ヒ大破孔ヲ生ジ其地隆起セル
 等大ニ変形シ大砲ヲシテ后方ニ施田スル能ハザラシムタリ尚又
 アモアトノ破片ハ廿一番炭庫トノ隔壁ヲ破リ尚ホ炭庫ト下甲板
 アモアトノ隔壁上部ヲ亀裂セシム此アモアトハ長径一メートルノ扁
 円形ノ開孔ニ打貫セラレシル部ハ前述十五番炭庫モト破状相合
 シ然レモ甲鐵片ハ数塊ニ破損セラレタリ當時炭庫ハ石炭充
 實レアリタリ應急防水處置ハ又一当アケースト止下ノ彈孔トシ

二中甲板右舷七番「ケ」スタート上層石炭庫六号甲板外舷
約一メートル。
