九、破損及施行シタル應急手続

明治三十八年五月廿六日日本海之戰
於此軍艦三笠彈痕圖
(右舷側圖)

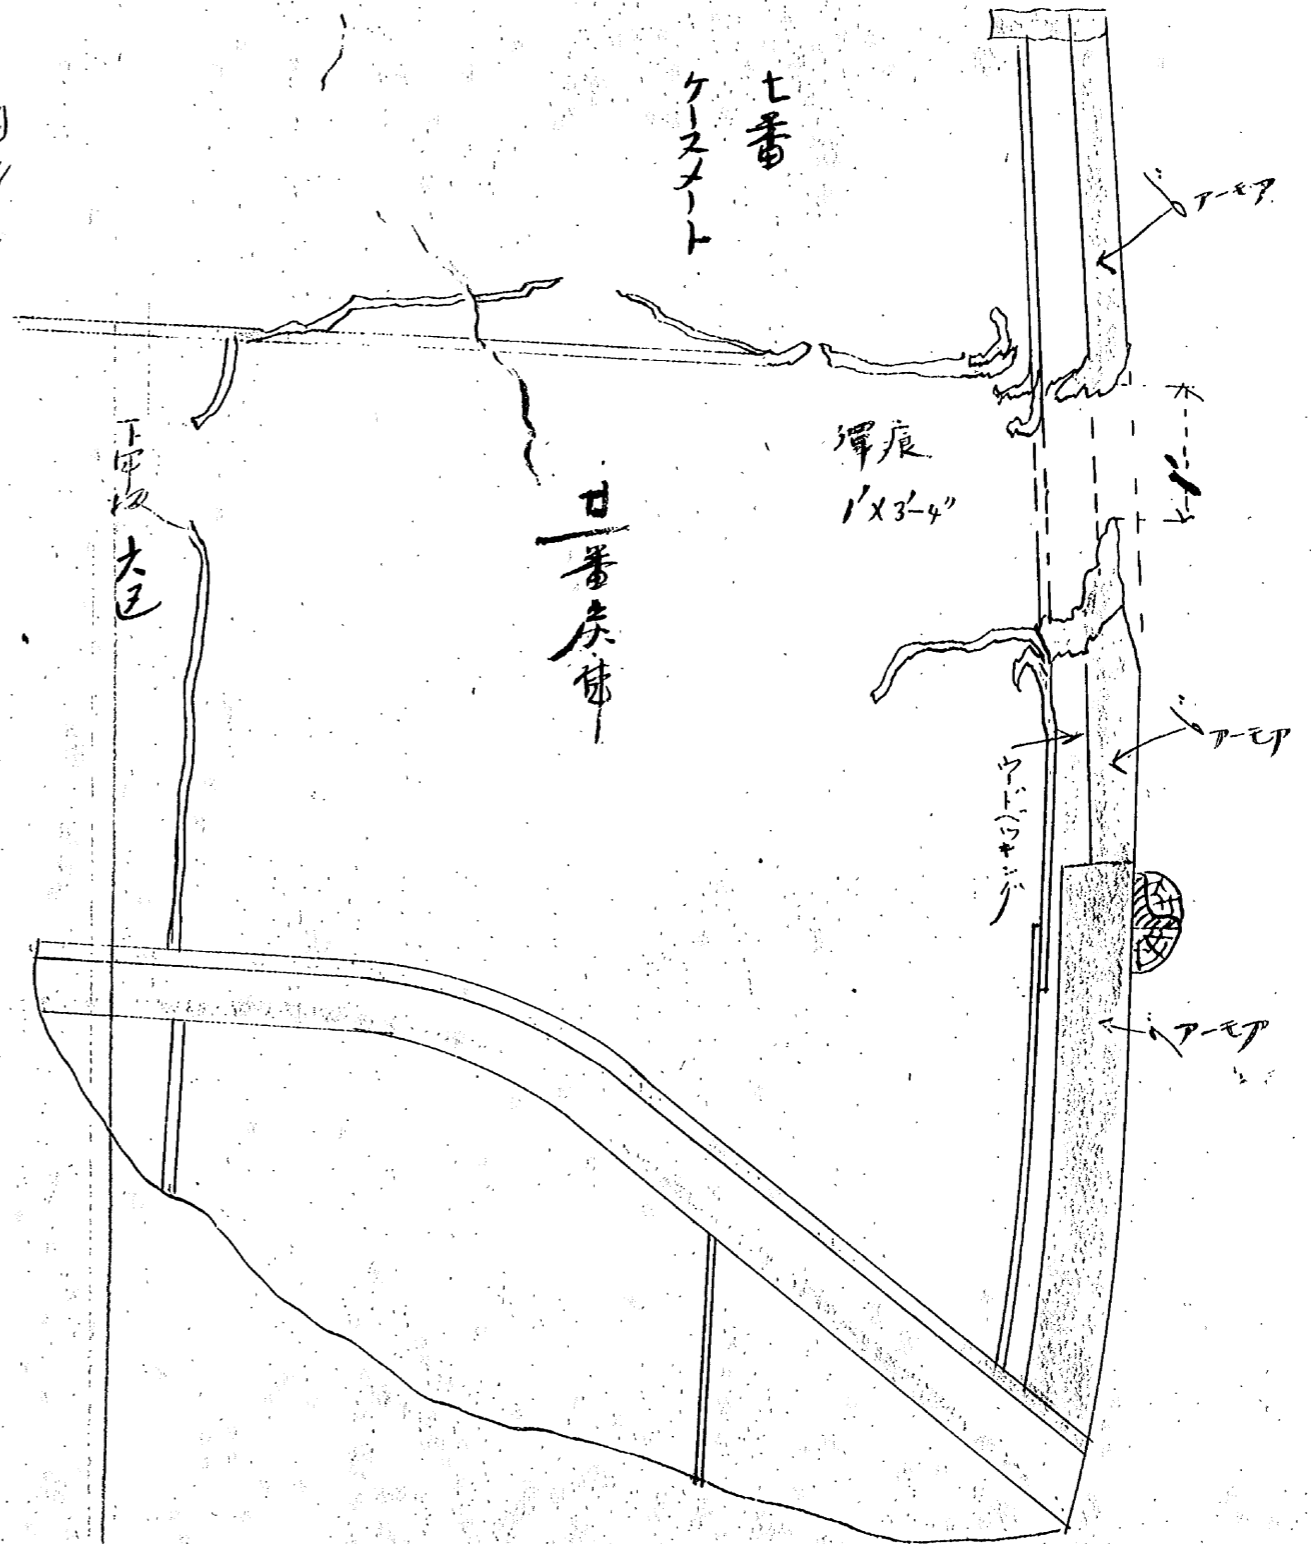
廿一番炭庫大子甲級得痕篇

敵十三号七番アケースト止下其当炭庫六号甲鐵外釘ニ余
 中其外釘ヲ破リテ炸裂シ外釘ハ扁内形ノ大破孔ヲ生ジ
 其部ニアモアシテ脱離破損セシメアモアトノ接合部ヲ緩クシテ
 少シリ相隔離セシム且ツアケースト内ノ甲板ハ彈丸炸裂ノ爲メ
 甚シキ損害ヲ受テ上方ニ向ヒ大破孔ヲ生ジ其地隆起セル
 等大ニ変形シ大砲ヲシテ后方ニ施田スル能ハザラシムタリ尚又
 アモアトノ破片ハ廿一番炭庫トノ隔壁ヲ破リ尚ホ炭庫ト下甲板
 アモアトノ隔壁上部ヲ亀裂セシム此アモアトハ長径一メートルノ扁
 円形ノ開孔ニ打貫セラレシル部ハ前述十五番炭庫モト破状相合
 シ然レモ甲鐵片ハ数塊ニ破損セラレタリ當時炭庫ハ石炭充
 實レアリタリ應急防水處置ハ又一当アケースト止下ノ彈孔トシ

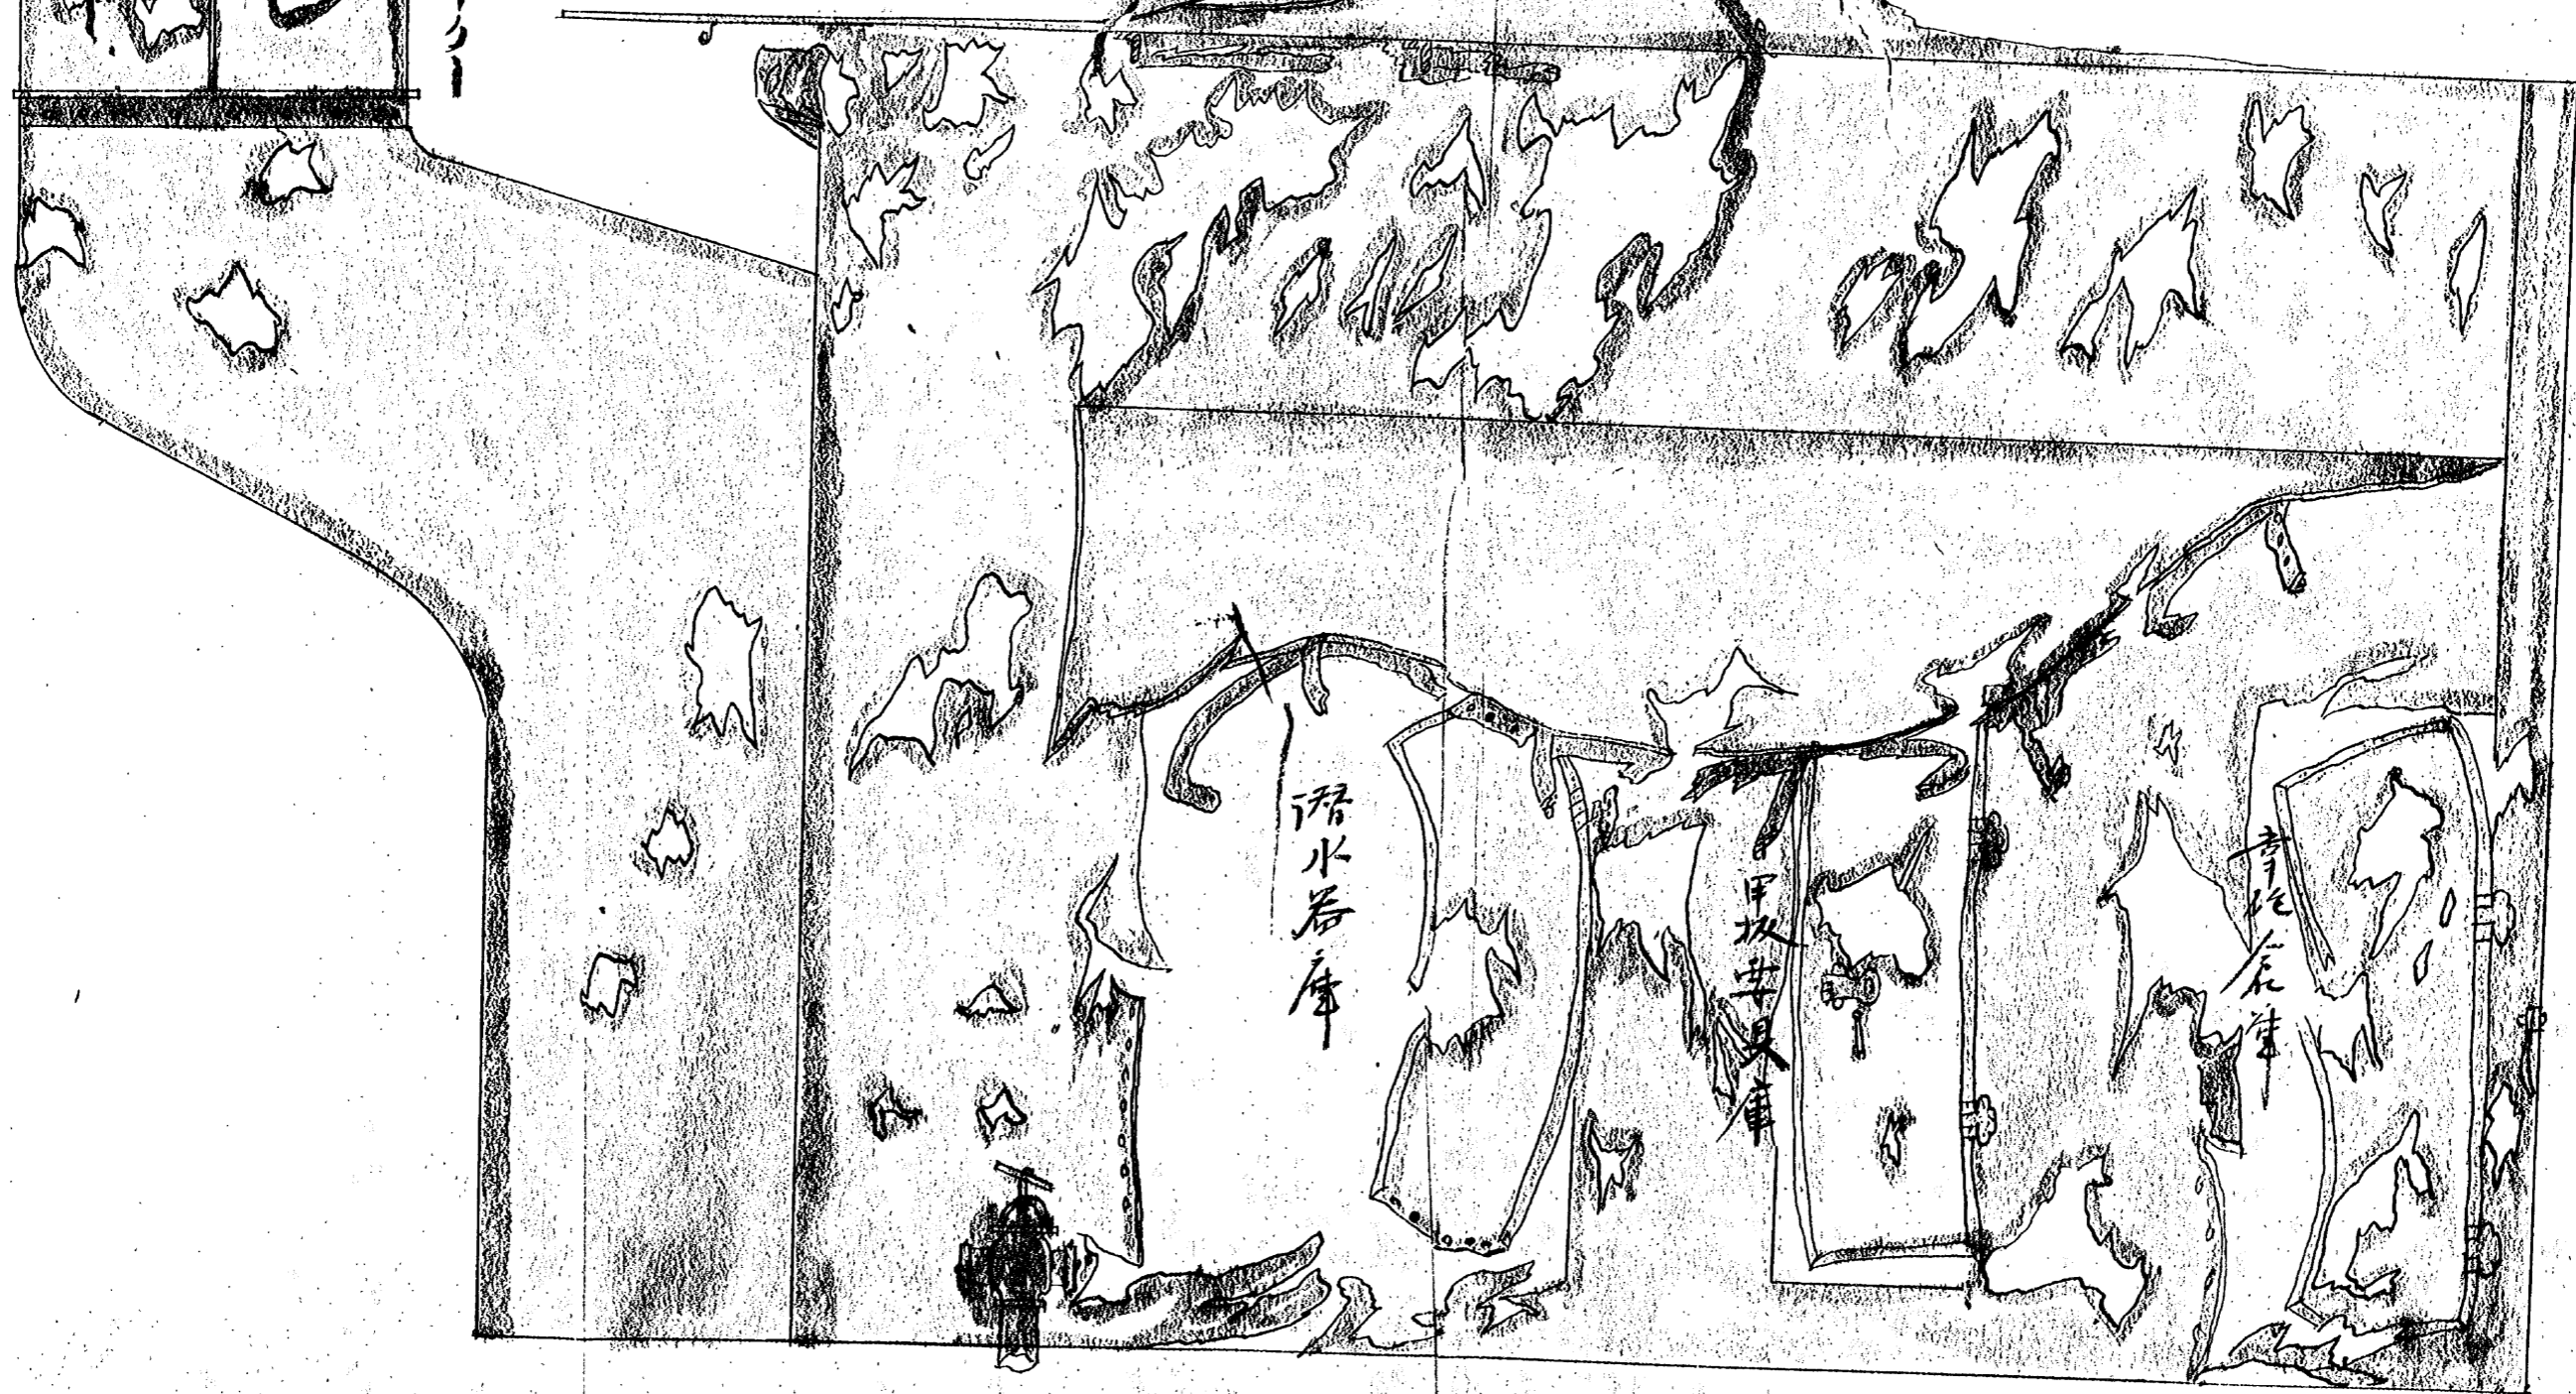
前部
文庫
下
破壊
状況

全六時四十五分頃敵ノ十二号弾前砲塔ノ後部中実素前室
ノ天井ニアル「スカイライト」ニ命中炸裂シ茲ニ大破壊ヲ興シ室内
諸品具ヲ破壊シ其甲板ヲ穿テ尚ホ后壁ヲ破リ上甲板
「スカイライト」ニミテ弾片ヲ為メ数孔ヲ穿テリ

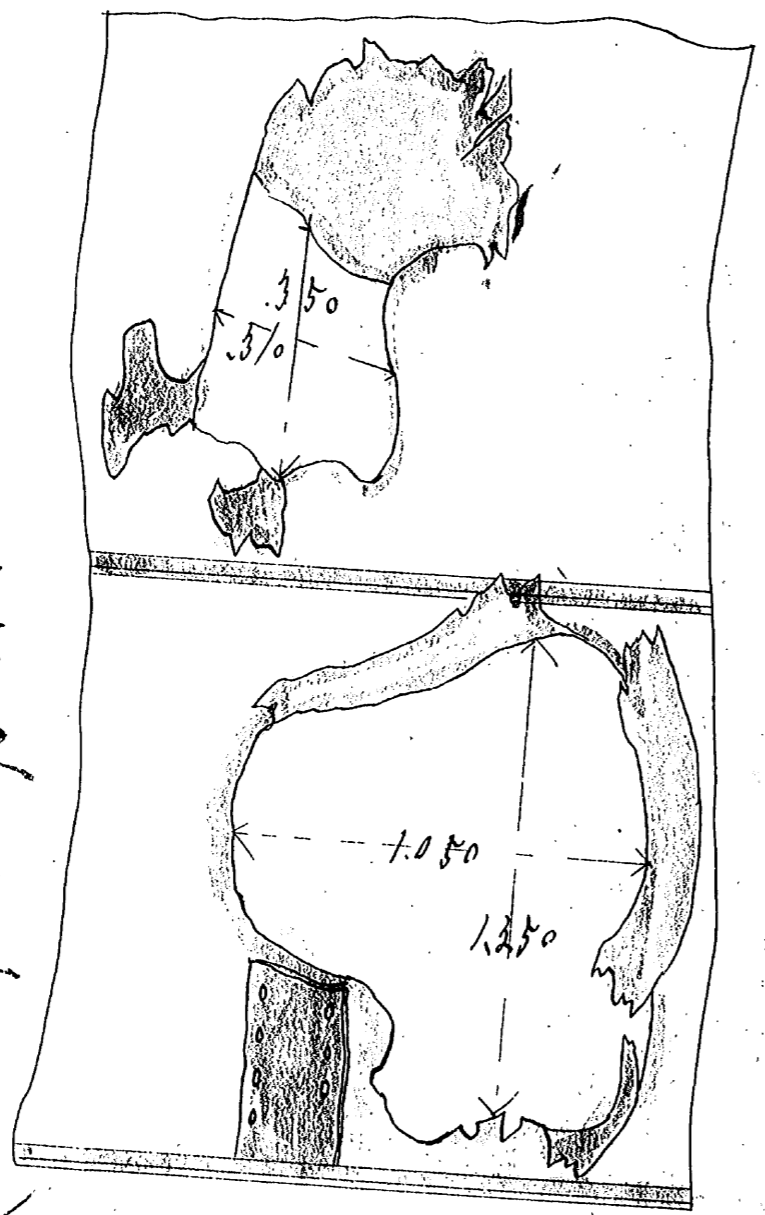
三番ケミート天井破壊ノ状態
（破部ノ寸法見ル）

全二時十四分頃敵ノ二尹彈三番クォーター上天井内隅ニ裂孔ヲ穿テテ炸裂シ其傍「ボートデッキ」ヨリ「セルターデッキ」上ル梯子下リテ九十二

号彈藥拾獲ヲ炸殺セシタル形跡アリ之ガ為メ上甲板船匠科要具庫、甲板要具庫、掌砲倉庫及其附近ニ非常大破ヲ

受ケ無数ノ彈孔ヲ穿テ尚ホ彈片ハ内部、燈具室ニ入り油罐等ヲ破リ又上甲板ヲ貫ケル三四彈片アリ

全二時十五分頃大尹敵彈三番クォーター上天井中央ニ裂孔ヲ穿テテ炸裂シ其彈片ハ附近ノ第一カッター第一傳馬船及「ベンチレーター」

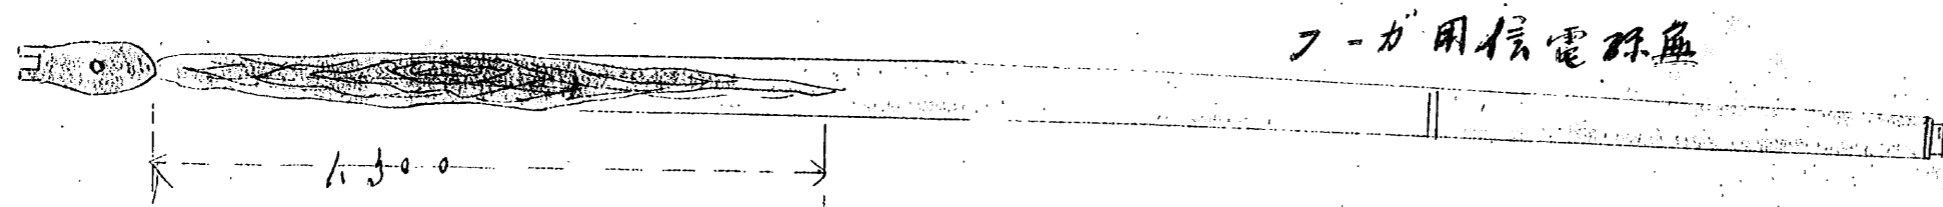
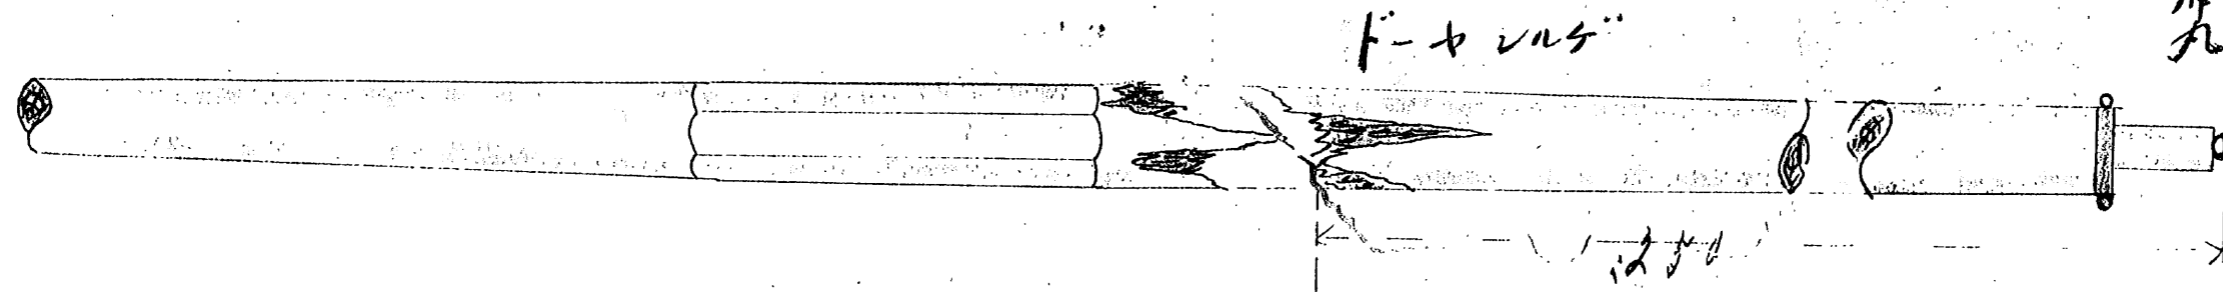
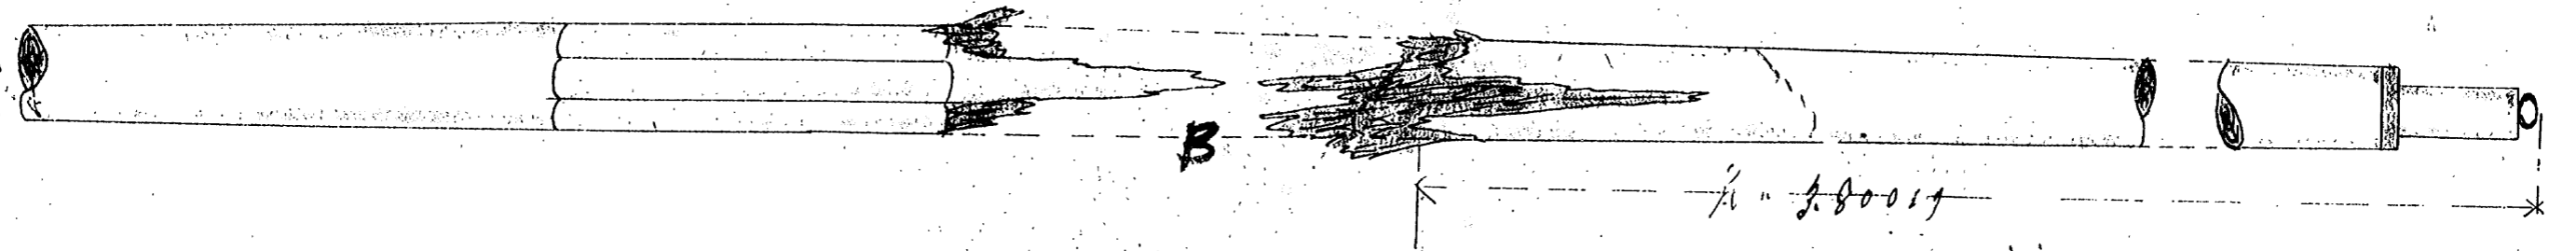
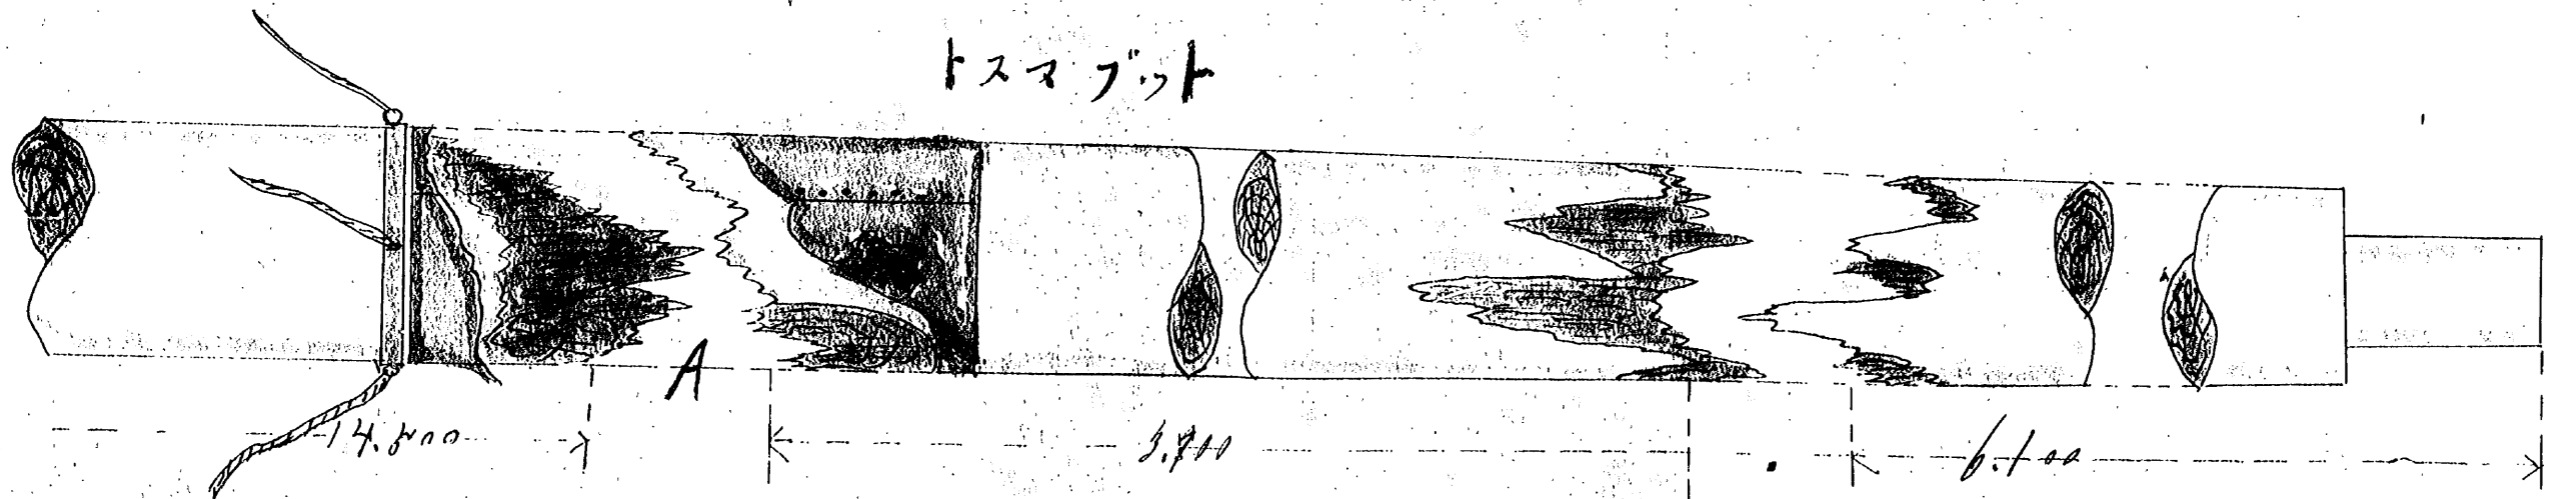
敵ノ十二号メーシトノカマストノ中央ニ命中シ之ヲ折損シメインゲルヤド
ト共、上甲板より垂下シ来リマストノ上部ニ其際ニ折損セリ

右ノマスト折損ノ状態
 A. 十字旗竿ノ右ノ折損（此ノ折損年古ノ海難ノ際破損セシ所ナリ）
 B. 大平敵竿ノ右ノ折損
 其他ノ折損箇所ノ際折損セシ

マシントツプスルヤードに其左舷側ノ部中央ヲ約四分ノヲ残シテ折斷サレ纜
カマシトツプに依リマシントツプに上左側ニ釣ノ下リ居リタリ依而マシントツプに
在リタル見張員ト右部補索手トヲ之ヲマシントツプマストリギンに及マシトツ
マストに縛着以テ戦闘ヲ了リタリ次デマシントツプマストにハ其コケルヤードに
及無線電信カマシト共ニ約三分ノ一高サ(昨年八月海戦損傷)
ヨリ折斷サレマシトツプに沿テ斜メニボルトデキ右舷後部指揮
塔附近に墜落シ兩折シテマシトツプリギンに及マシトツプ等ニ依リ墜下シ
居リ依而左補索手ヲ以テマシトツプリギンに及マシトツプ切リ免ニ角ボルト
上ニ平置ニ後ヲ打方待テノ合アリニ際輕砲員ノ部ト共ニ茅

此際應急處置下シテ該マストヤドハ一時「ポート」トキニ倒シ右舷
ノ第一水雷艇「ウラ」之内ニ片付ケタリ

又戰鬥旗ハ一時半存セル右舷「トリスヤド」ノ掲ゲ將旗ハ
「ポート」マストノ掲ゲガ戰鬥小艇ノ際假リニ残存セル「トリスヤド」ヘトシ

ニ戰鬥旗ト共ニ格着掲揚セリ
