駆逐艦水艦覆没事件査問会

駆逐艦澤風水雷触衝事件査同會委員長交

驅逐艦澤風水艀觸衝ニヨル損傷調査書

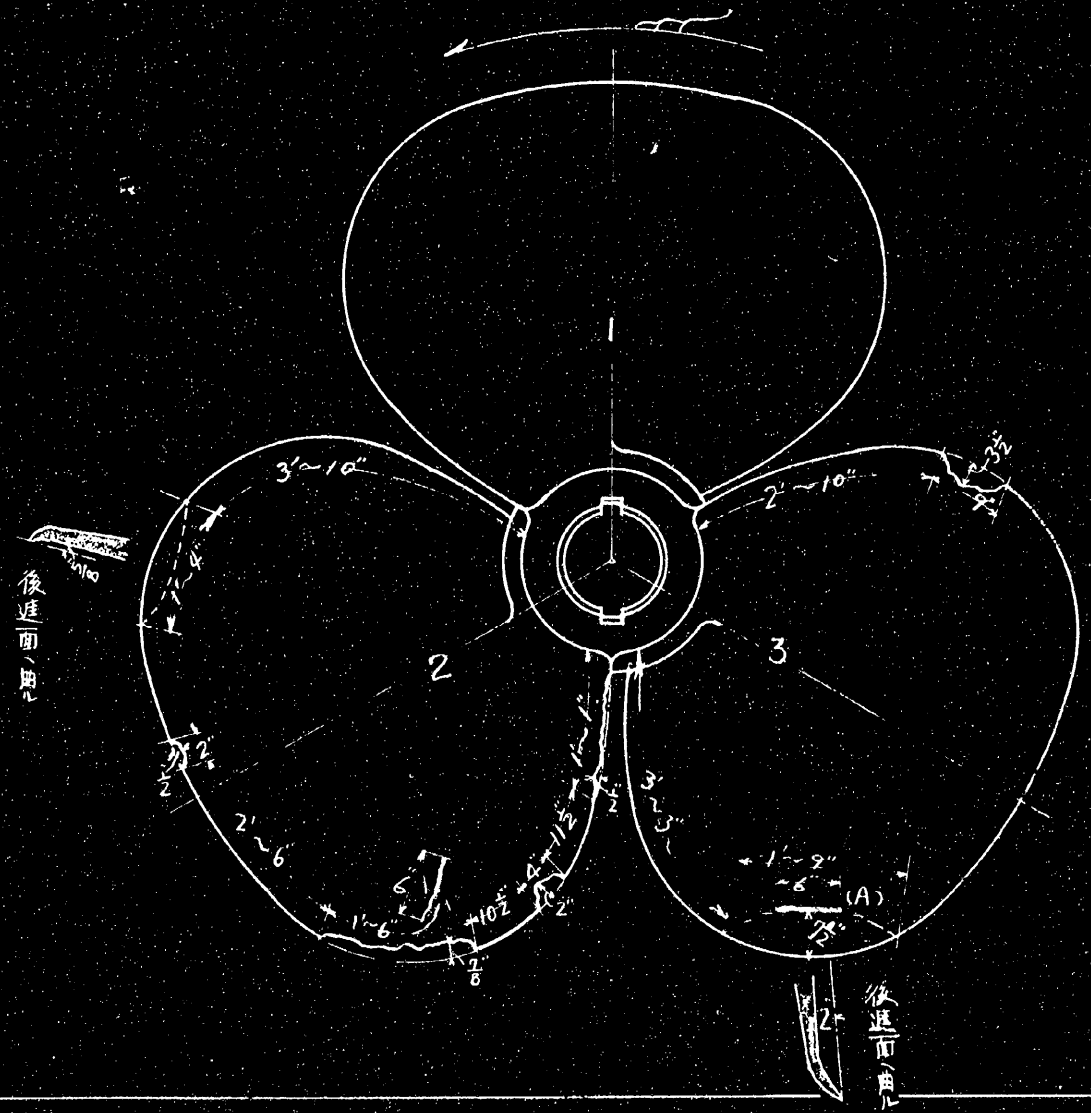
折損部見取図

右舷推進器翼ニ枚尖端屈曲部入渠ノ上修理ヲ要ス

右舷推進器

船ヨリ航ニ向ツテ見ル
 上莫線リ部ハ曲損セシメ分ナク
 朱書ハ龜裂後部ニシテ (A) 龜裂後ハ其ノ深サニ筋進面迄達ス

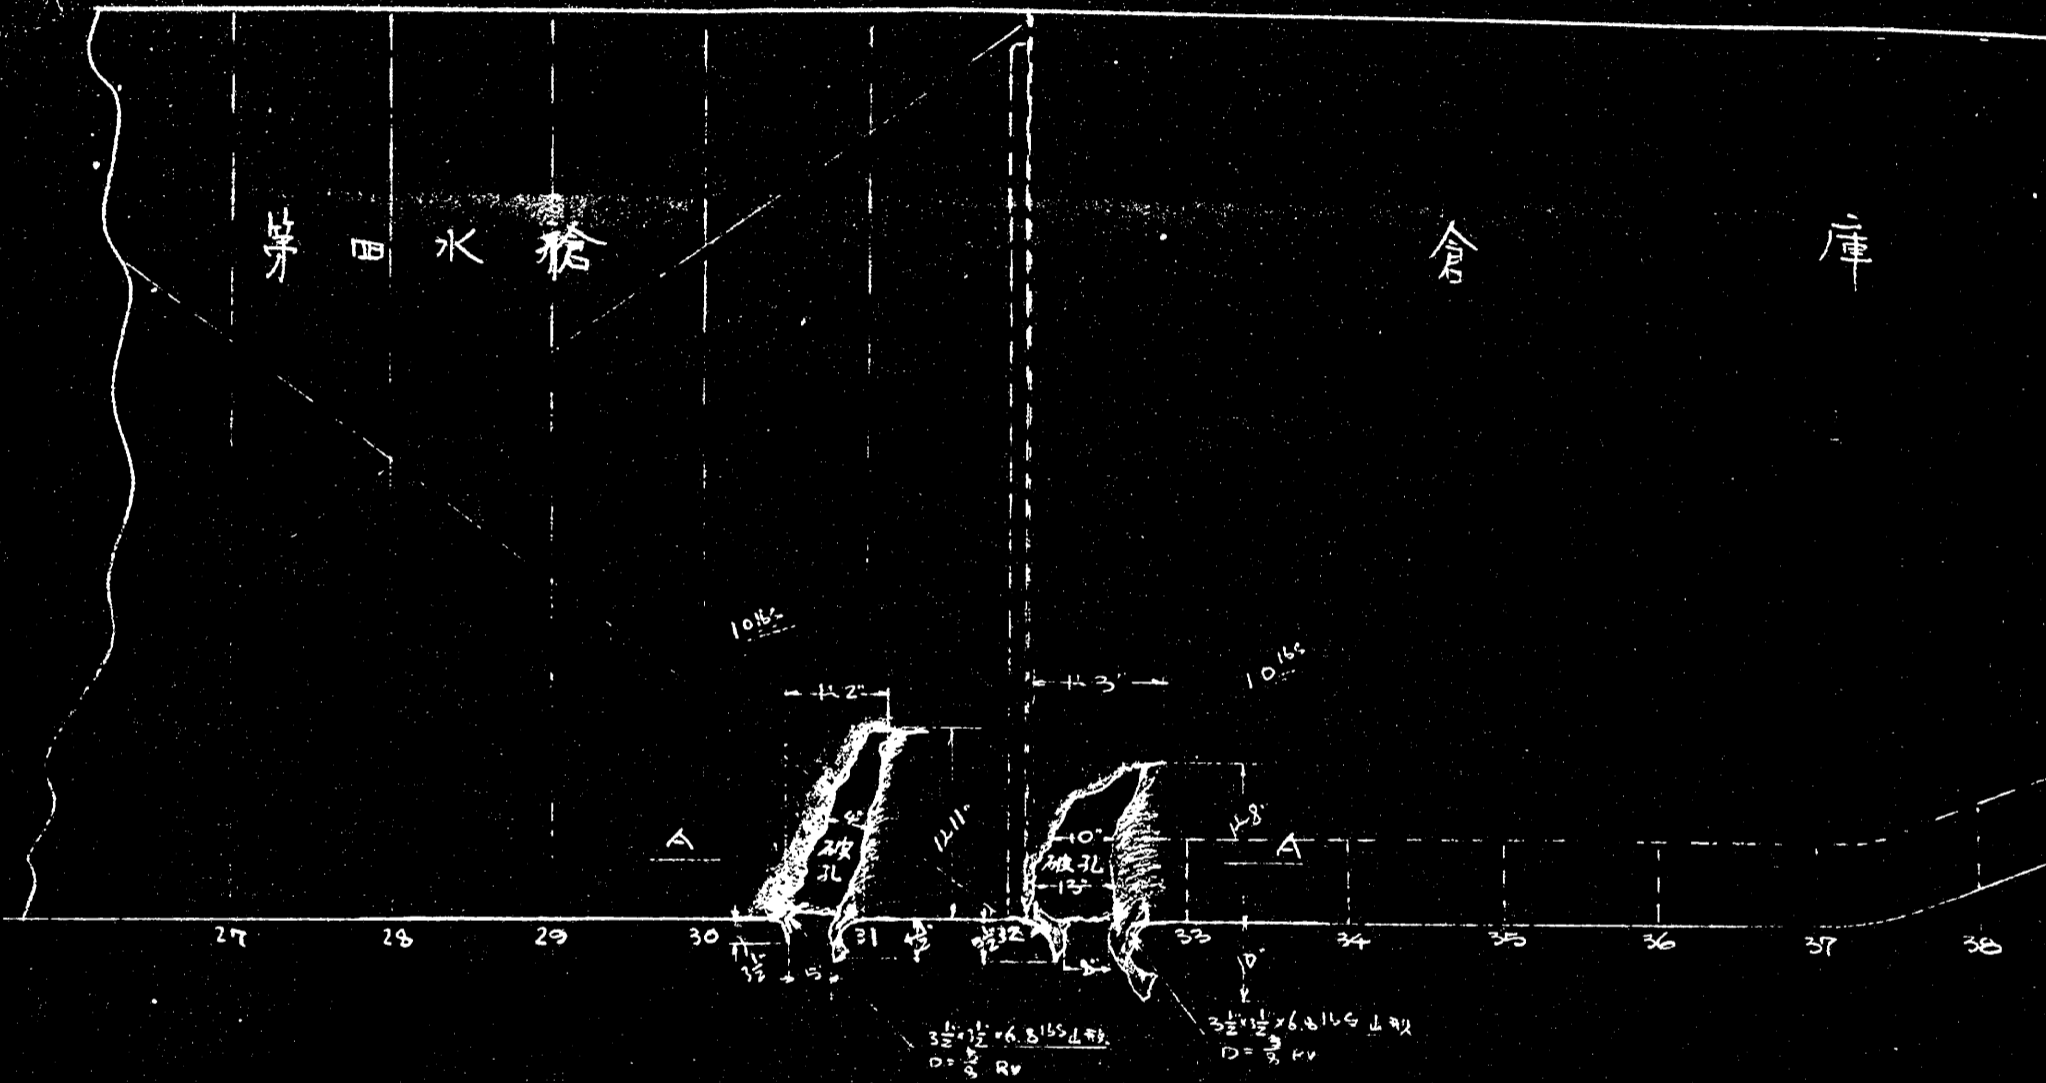
公卿帯三四七号永船底破損状況

船底破損部修理ヲ要ス(別圖(B)及写真参照)

破孔

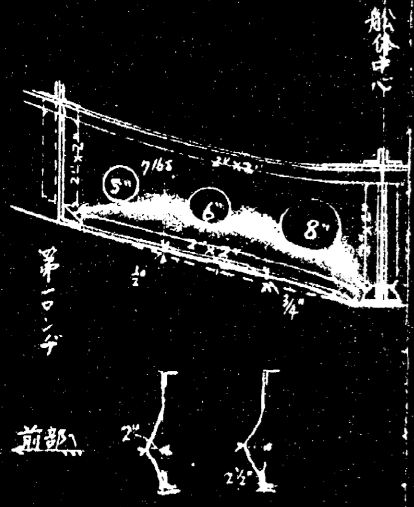
F.54番切断、后面
F.55、56番ニ之ニハ限
テ概状トス

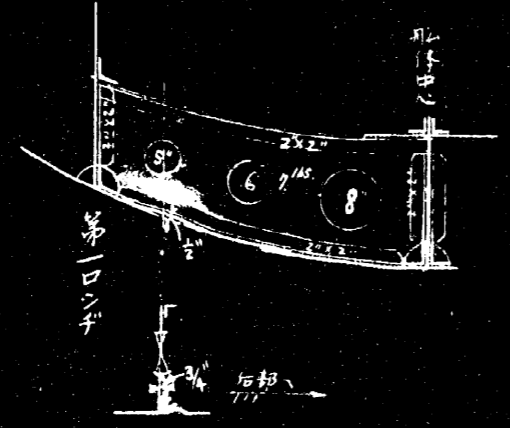
F.43番切断、后面
F.40番 - F.45番 B.H.迄
略々概状トス

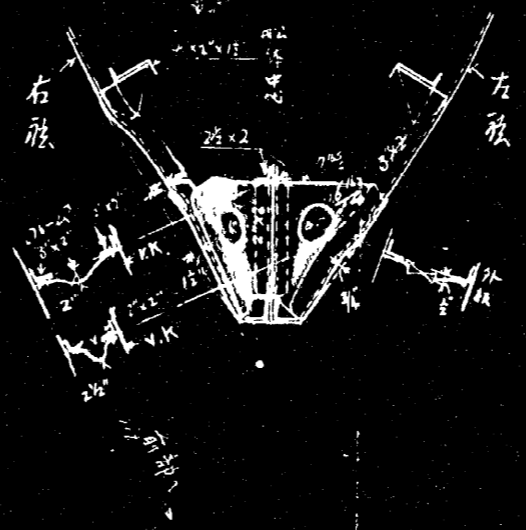
F.18番切断 (前面)
F.17番及 F.19番ニ之ニ
略々概状トス

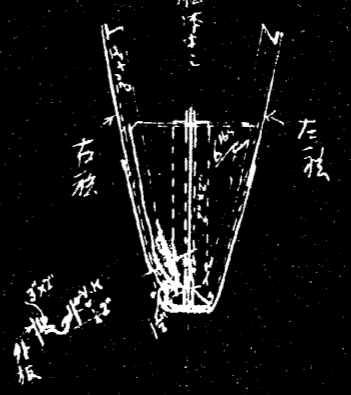
F.8番切断 (前面)
F.9番ニ之ニ略々概状
トス

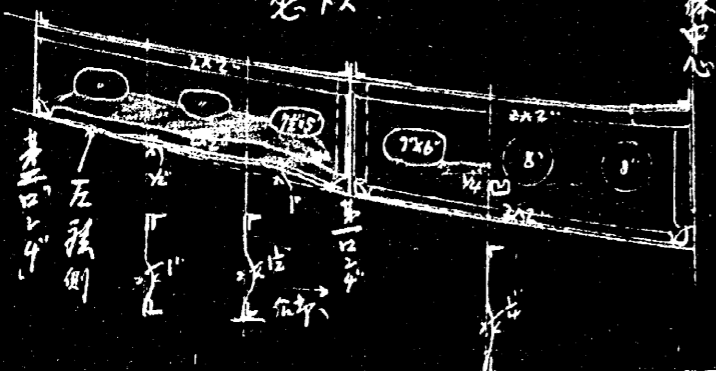
F.67 切斷右面
F.65.66.68 之略
状態以

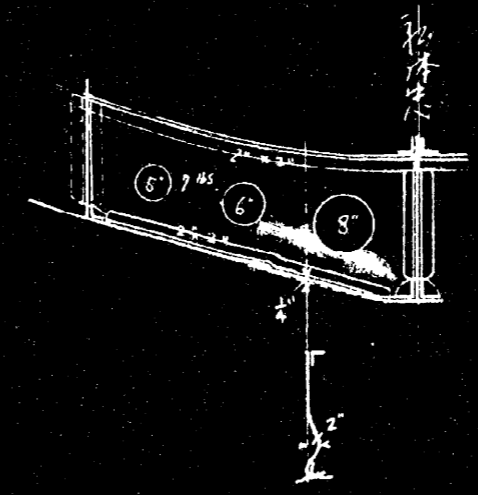
F.62 番切斷 (右面)

F.57番-F.63番及F.65番之略
全様状态以

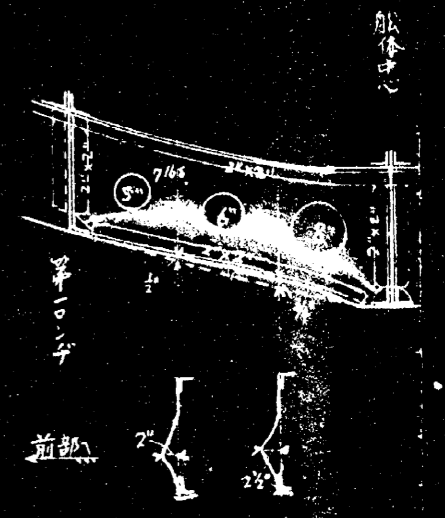
F.54 番切斷 右面
F.55.56番之略
全様状态以

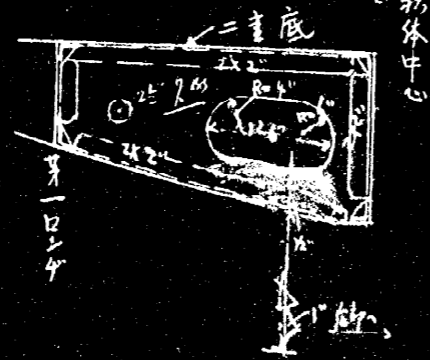
F.118番 切断断面
F.119.120.121之11略合様状態+2

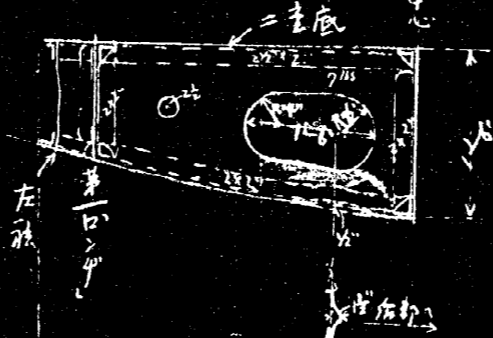
F.115番 切断断面
F.113.114.116之11略合様状態+2

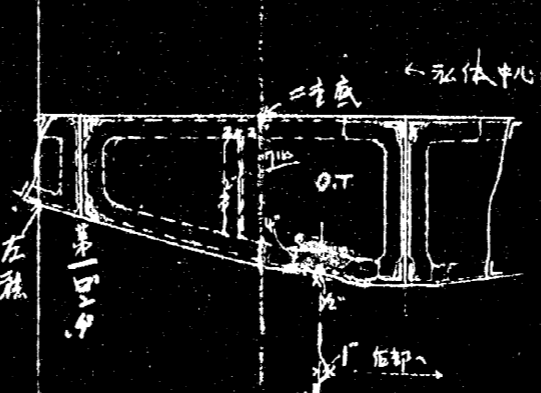
F.117番 切断断面
F.122之11略合様状態+2

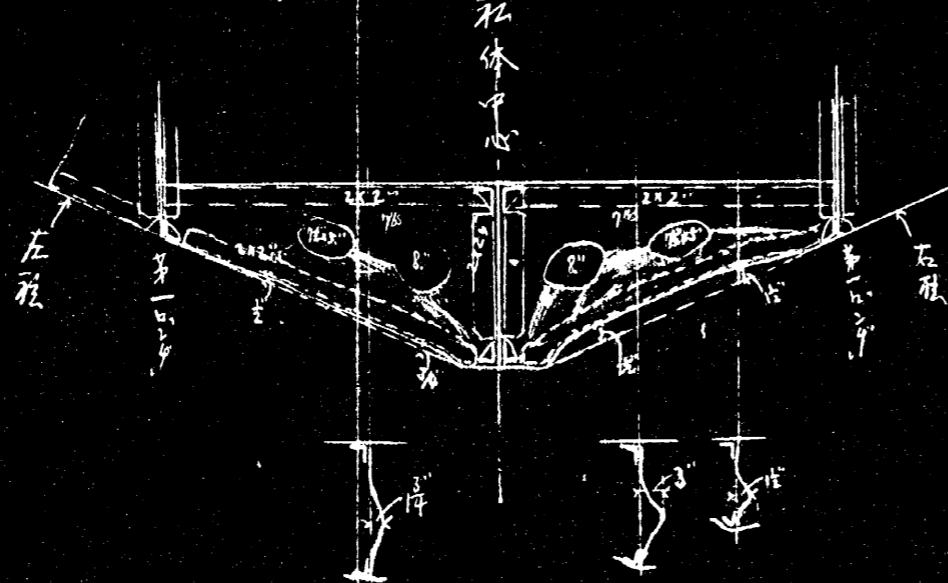
F.127番切断后面
F.126之1略合様状態以下

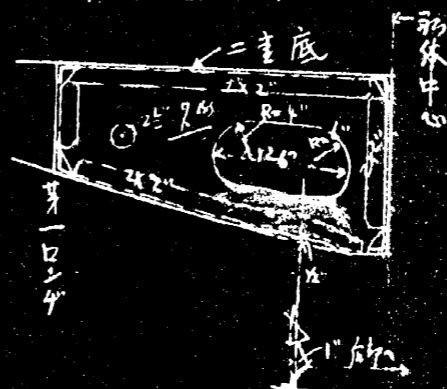
F.118番切断后面
F.119.120.121之1略合様状態以下

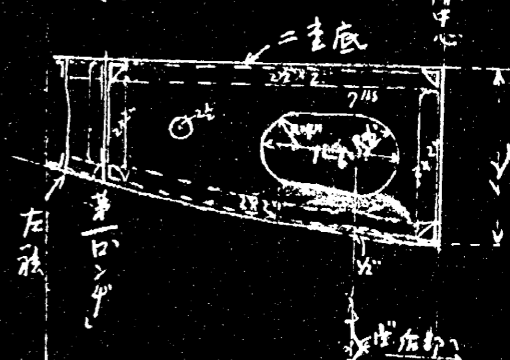
F.115番切断后面
F.113.114.116之1略合様状態以下

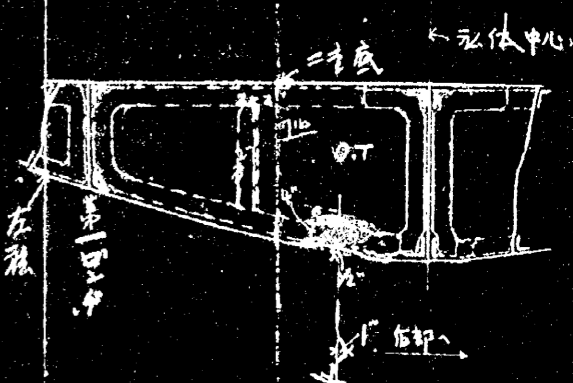
F.117番切断后面
F.122之1略合様状態以下
