火災事件ニ關スル特別報告

昭和十四年一月二十四日 第二十三師團長 小松原 道太郎

歩兵第七十二聯隊銃鍛革具工場

歩兵第七士聯隊火災事件現場寫眞

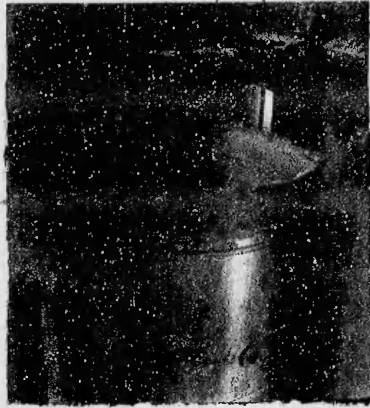
事室ヨリ見カレパチカ頭部

焼跡の丸半柱ノ上部

室内換気孔

パチカ頭部ニ積ルマレタ木部  
レコリ下ニ積アリ

パチカ頭部ニ積ル  
マレタ  
楯ノ跡

楯ノ焼跡

ペーケカハニ室兼用昭和八年竣工ノモノニシテ其頭  
 部中間間仕切ノ施工方法ハ別紙見取圖ノ如  
 ク現行関東軍建築設計要領ト相違シ間  
 仕切内部ニアル木部ハペーケカ頭部ニ積込マレ  
 アルト又煙ノ出テタル形跡無キモ上層煉瓦積目

而シテ該木部及煉瓦積間隙ハ塗壁及漆喰痕リ被覆セラレアルヲ以テ外部ヨリ見ルヲ得サリシモ長年月ノ間木部ハ燻焦炭化シテ引火ノ原因ヲ爲シタルモノニ非サルヤ猶又燒失落下シアル天井板ノ燃燒狀況ヲ見ルニ其ノ炭化ノ狀況ハペーケカ附近其ノ程度最モ大ニシテペーケカノ位置ヲ遠サカルニ從ヒ遂次其ノ程度低下シアルニ依リペーケカハ出火原因タリシニ非サルヤト思考スル程度ニ過キス
