昭和三十一年十月十日

特別輸送艦保高艦長復員事務官前田一郎

故障鉄損報告

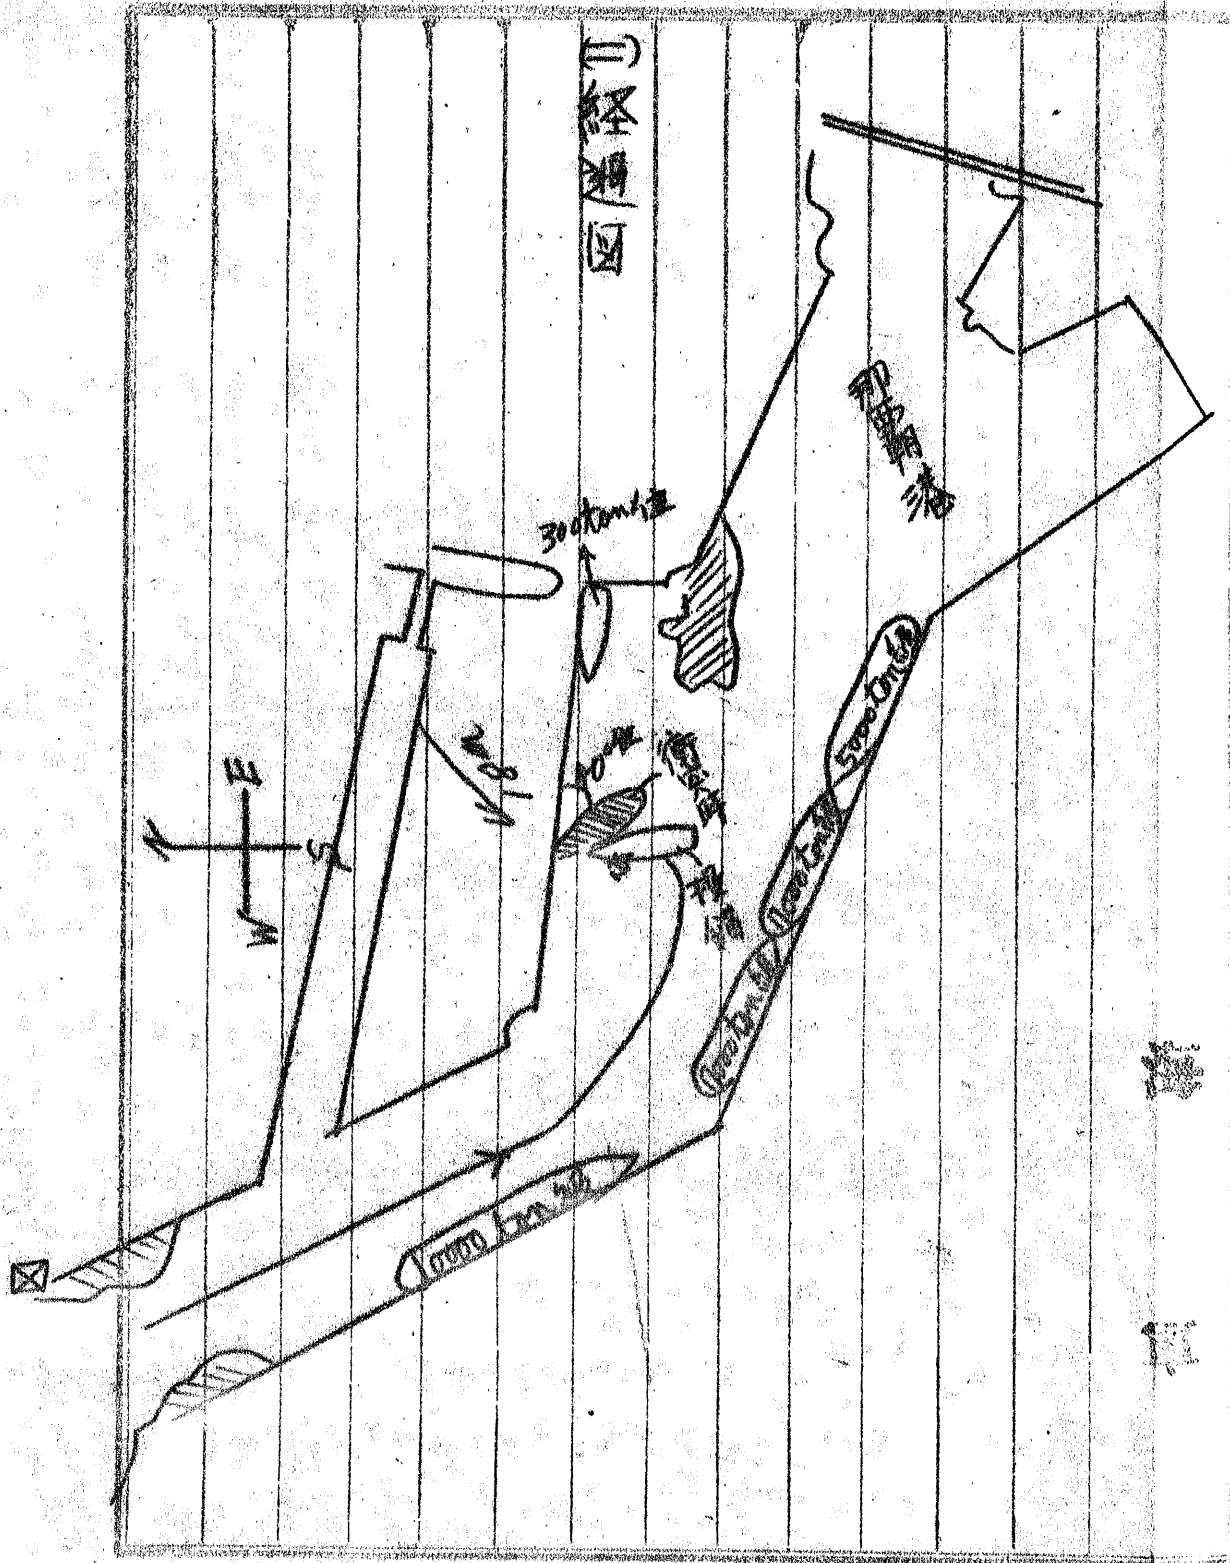
昭和三十一年十月九日〇九三〇本艦那覇港岸壁横付時  
(米人水先案内人乗艦)艦首と岸壁に激衝し水線上約一米半  
附近艦首材を左舷側に弯曲切断し外飯上石舷側横約二  
十厘米左舷側縦約二米の亀裂を生じた(第一回参照)

横付後檢すると、切損個所は前部釣合兼バラスタック  
に當り此の儘で航海保安上支障無きものと認め出港した。  
呉歸投後、マンホールを開放調査すると、浸水約二噸、航海
