九、破損及施行シタル應急手続

明治三十八年五月廿六日日本海之戰
於此軍艦三笠彈痕圖
(右舷側圖)

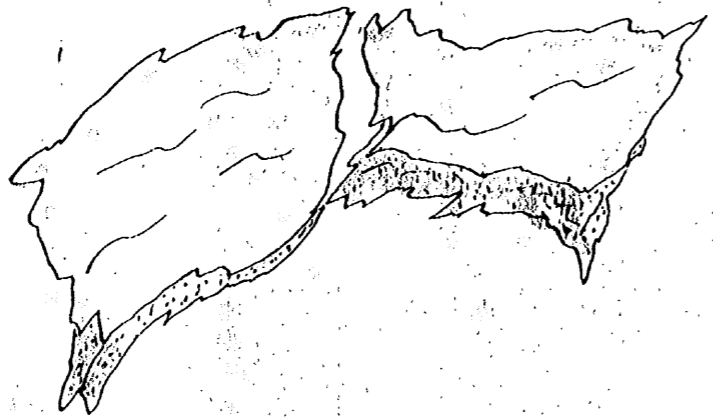
廿一番炭庫大子甲級得痕篇

敵十三号七番アケースト止下其当炭庫六号甲鐵外釘ニ余
 中其外釘ヲ破リテ炸裂シ外釘ハ扁内形ノ大破孔ヲ生ジ
 其部ニアモアシテ脱離破損セシメアモアトノ接合部ヲ緩クシテ
 少シリ相隔離セシム且ツアケースト内ノ甲板ハ彈丸炸裂ノ爲メ
 甚シキ損害ヲ受テ上方ニ向ヒ大破孔ヲ生ジ其地隆起セル
 等大ニ変形シ大砲ヲシテ后方ニ施田スル能ハザラシムタリ尚又
 アモアトノ破片ハ廿一番炭庫トノ隔壁ヲ破リ尚ホ炭庫ト下甲板
 アモアトノ隔壁上部ヲ亀裂セシム此アモアトハ長径一メートルノ扁
 円形ノ開孔ニ打貫セラレシル部ハ前述十五番炭庫モト破状相合
 シ然レモ甲鐵片ハ数塊ニ破損セラレタリ當時炭庫ハ石炭充
 實レアリタリ應急防水處置ハ又一当アケースト止下ノ彈孔トシ

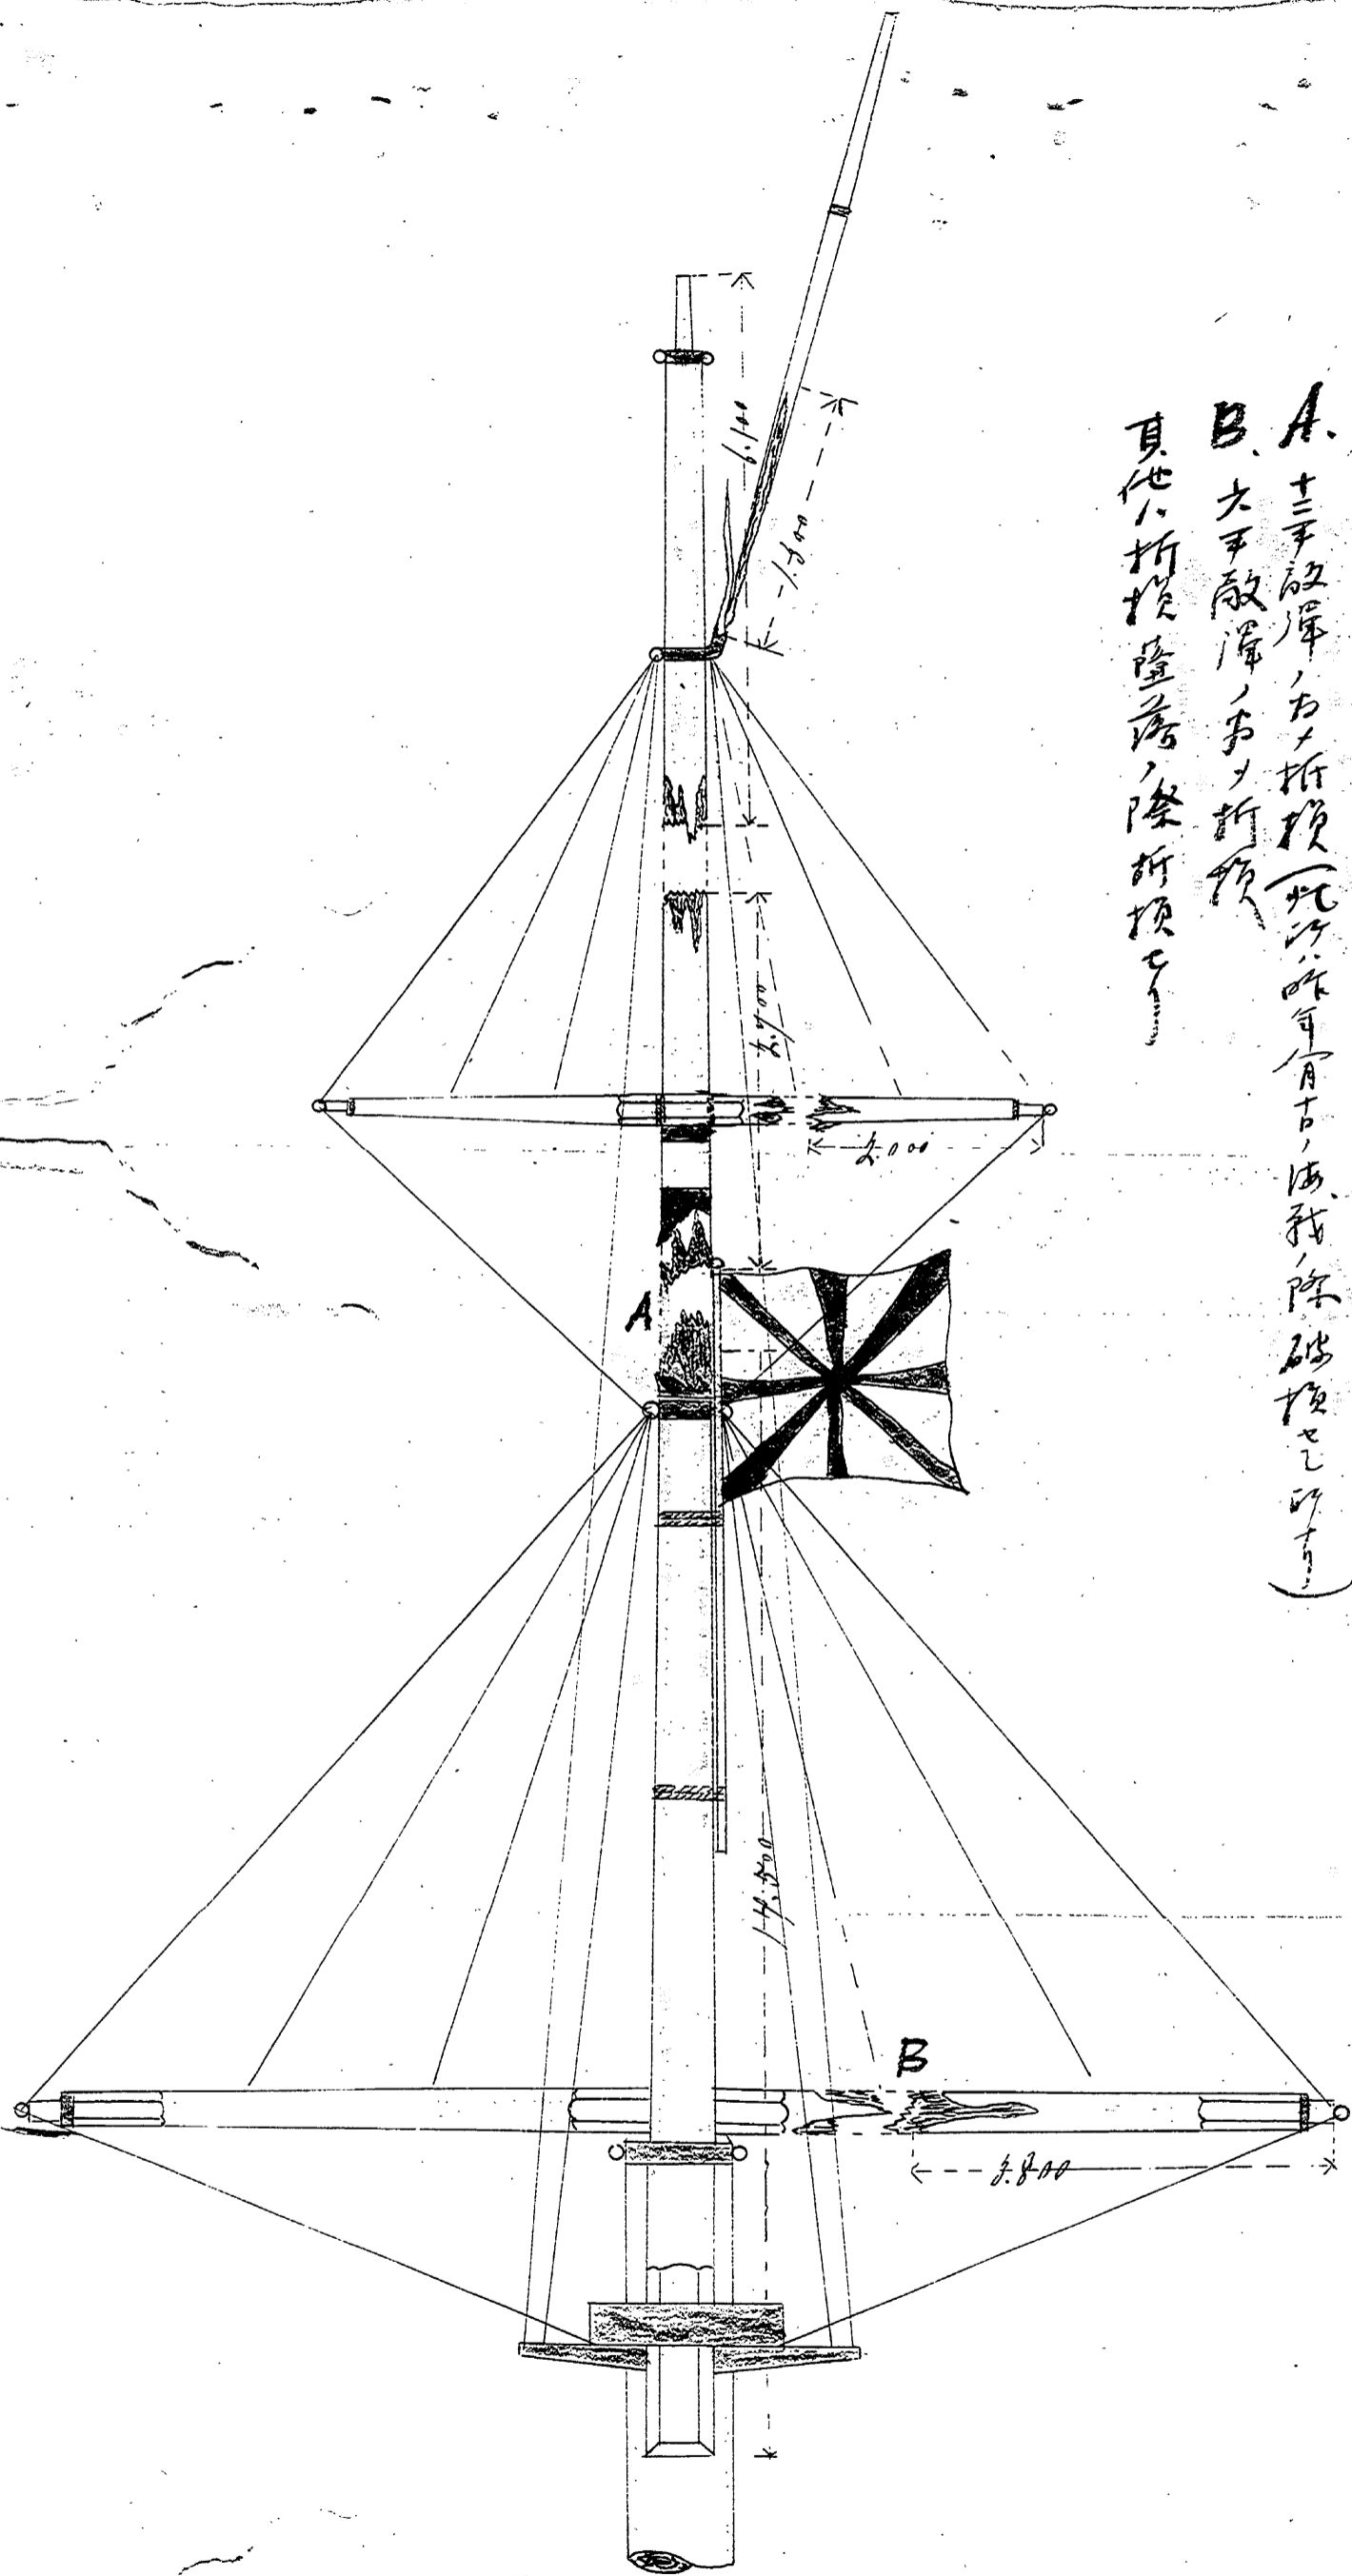
午後叁時「メインツプマスト」敵彈ノ爲メ切断サレシ時其激動
ヨリ右播櫓探油燈硝子一枚破損セシガ午後七時予備ノモ
ノヲ備ヘ探油燈使用ニ差支^{ナカランメタリ}此時播櫓頂墜落シ耐久
用無線電信垂直線及無線電線用硝子破損ス即チ前播櫓ガ
二条ノ垂直線ヲ掲ゲントセシモ「ハリヤード」切断セラレ已ナク一時通
信中止「ハリヤード」ヲ新導キ予備垂直線ヲ掲ゲテ午後七時半
通信旧ニ復セリ

右ノマスト折損ノ状態
 A. 十字旗竿ノ右ノ折損（此ノ折損年古ノ海難ノ際破損セシ所ナリ）
 B. 大平敵竿ノ右ノ折損
 其他ノ折損箇所ノ際折損セシ
