田士日本海々戦破損箇所全

軍艦富士号海戦破損所全体図

軍艦富士日本海々戰破損箇所

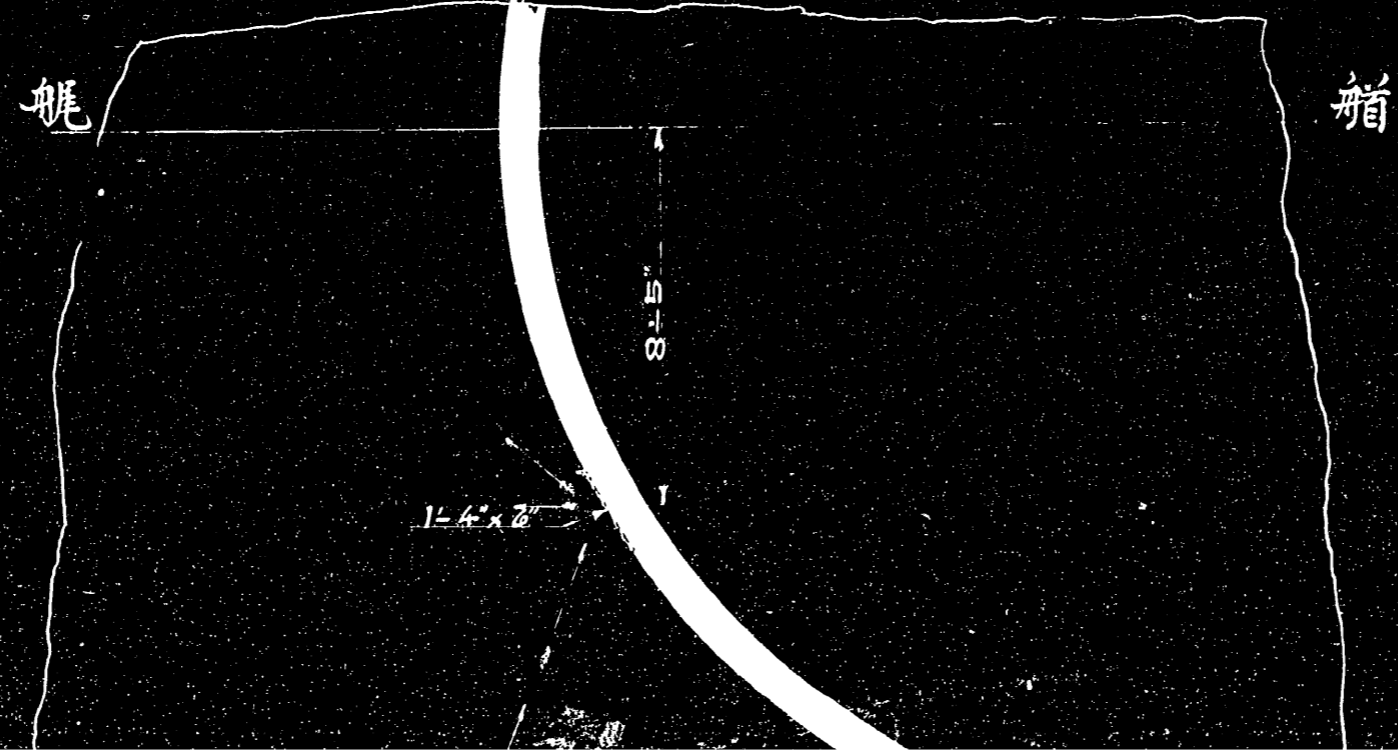
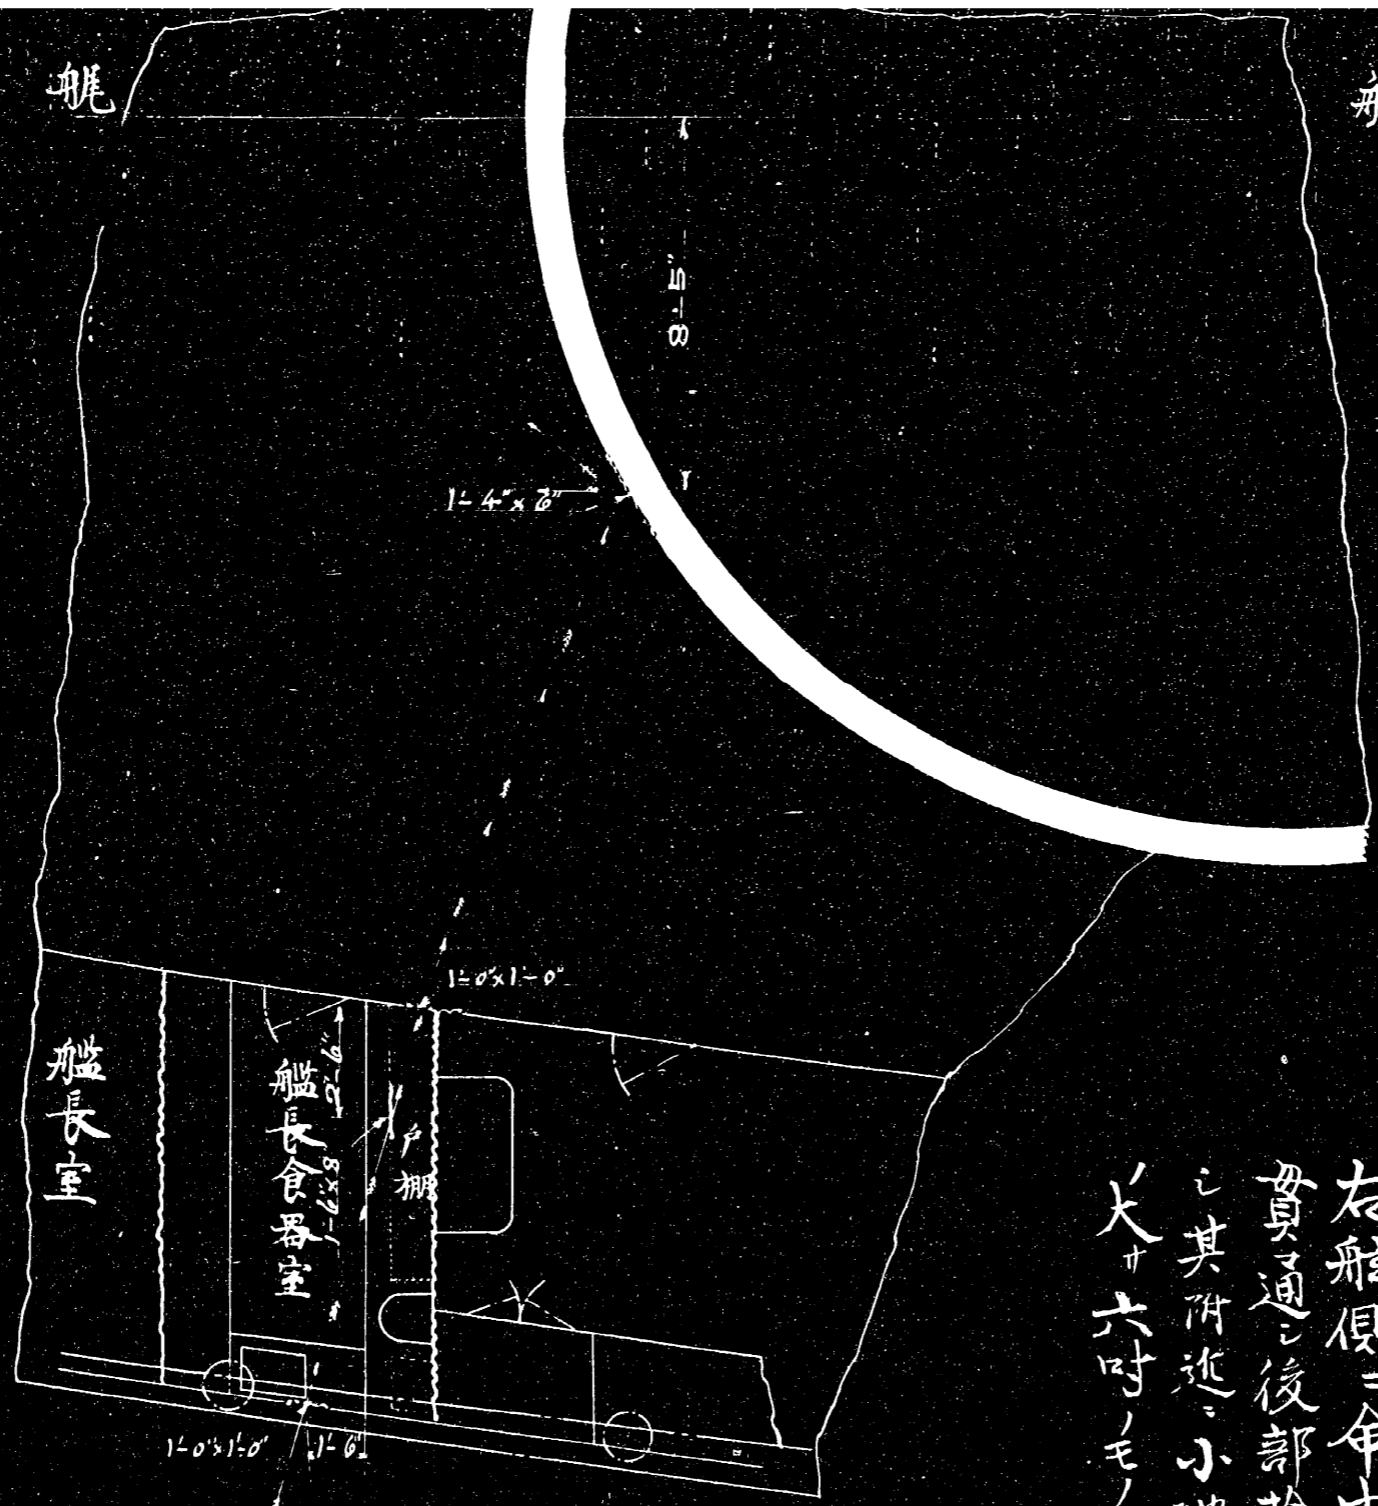
戰破損箇所之畵(艦長食器室附近)

右舷側ニ命中艦長食器室ヲ貫通シ後部拾貳尺砲壁ニ破裂シ其附近ニ小破損ヲ與テ其砲彈大サ六吋モノ如シ

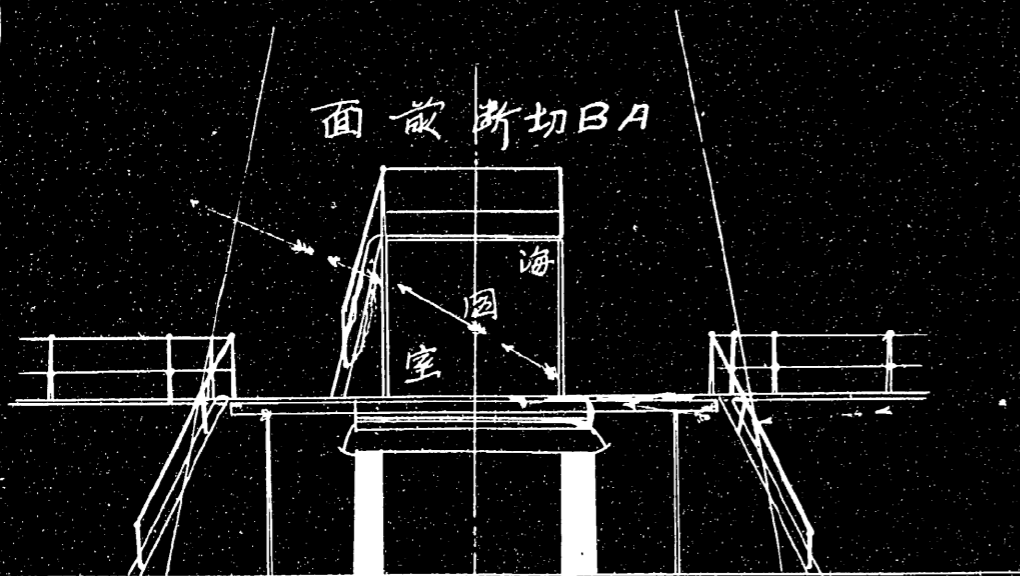
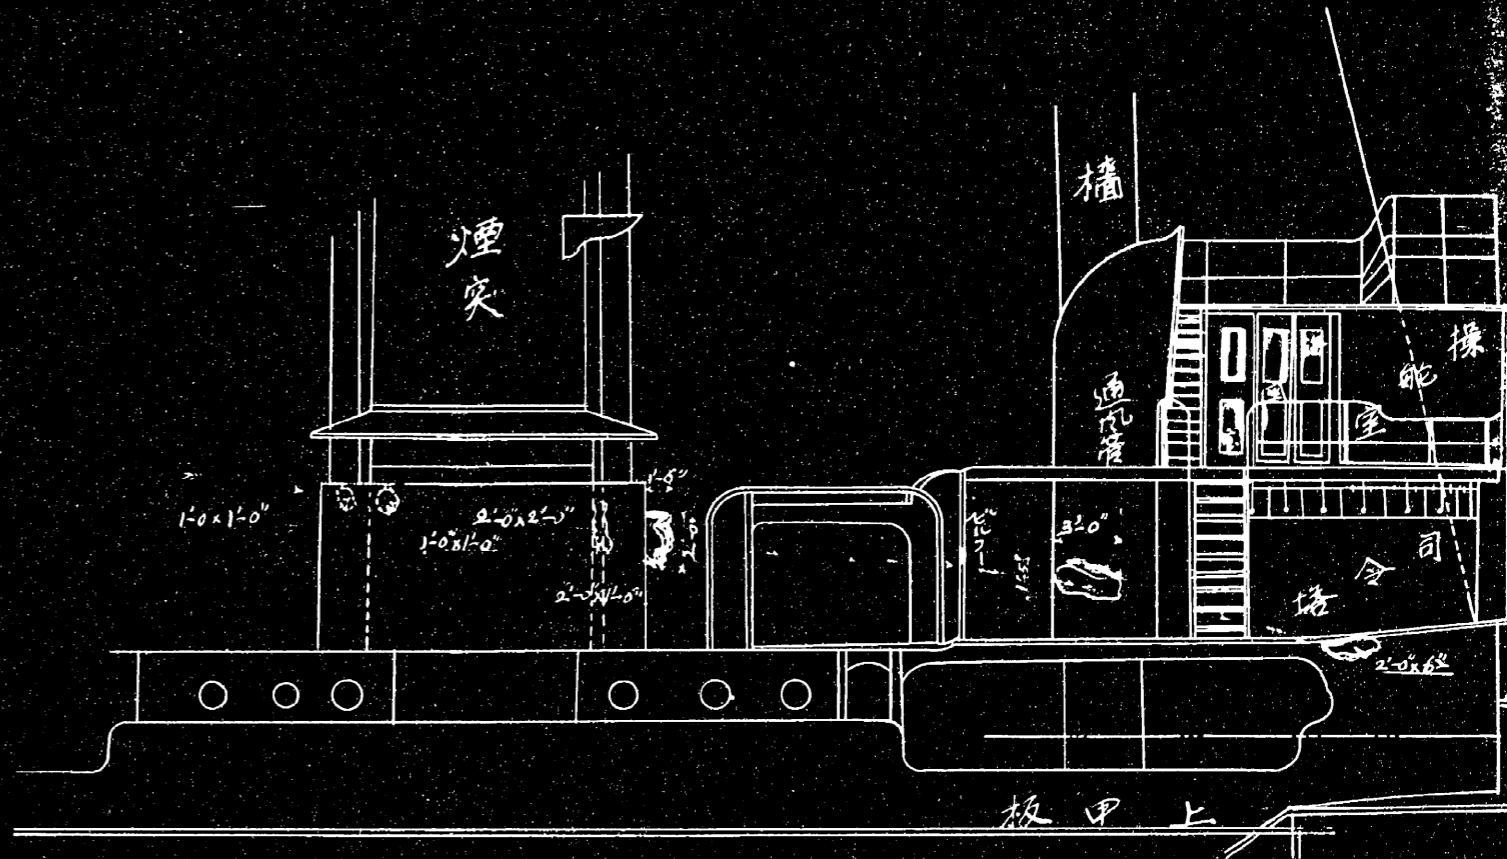
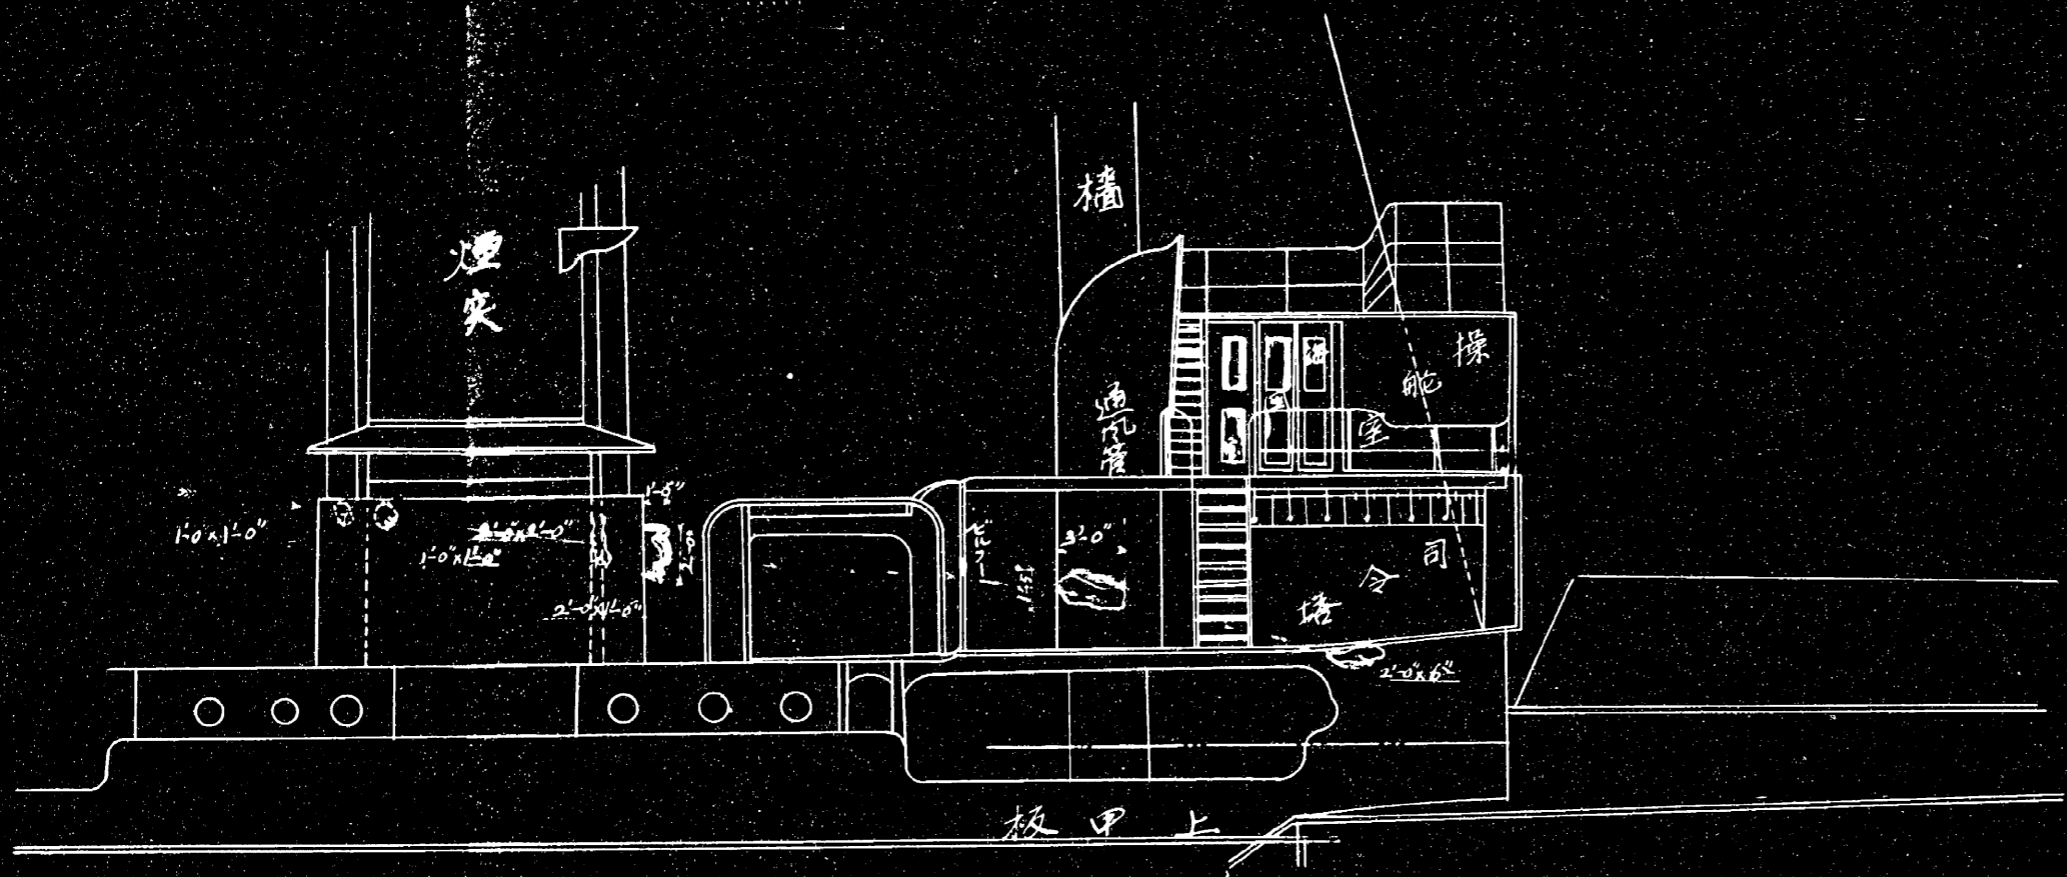
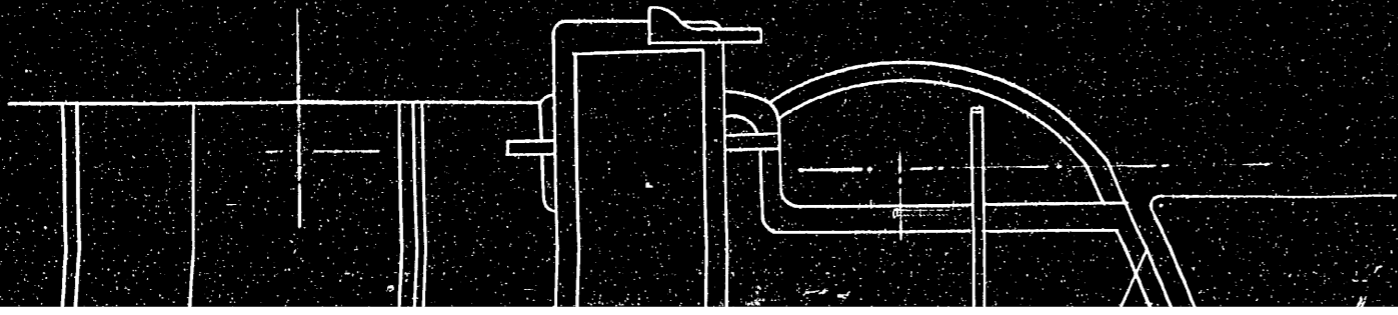
軍艦富士日本海々戦破損箇所

- (一) 砲 彈 左 舷 来 リ リ キ ニ ナ 功 効 破 リ 海 面 室 ナ 破 損 ス 其 砲
- (二) 前 部 煙 突 ニ 命 中 シ 團 繞 漏 逸 出 ス 其 砲 彈 八 吋 以 上 ノ 毛
- (三) 艦 橋 左 舷 小 口 徑 砲 ニ 觸 レ 飛 外

(一) 砲彈左舷より来リ、リキニキヲ破リ、海齒室ヲ破損ス、其破

船より来リリギニ切斷シ司令塔上部扉・命中シ上部艦橋
 破損ス其砲彈大廿六寸以上、モ、如シ
 大命中シ周繞通風管及艦橋僅カ擦傷ス其艦外
 大砲彈八寸以上、モ、如シ
 小口径砲觸レ艦外逸出ス其砲彈大廿拾或介、モ、如シ

船ヲ来リリキニキ功断シ司令塔上部扉ニ命中シ上部艦橋ヲ
 破損ス其砲彈ノ大ナ六寸以上モノ如シ

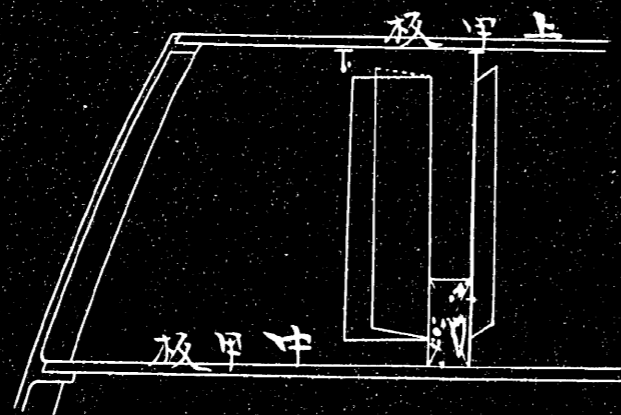
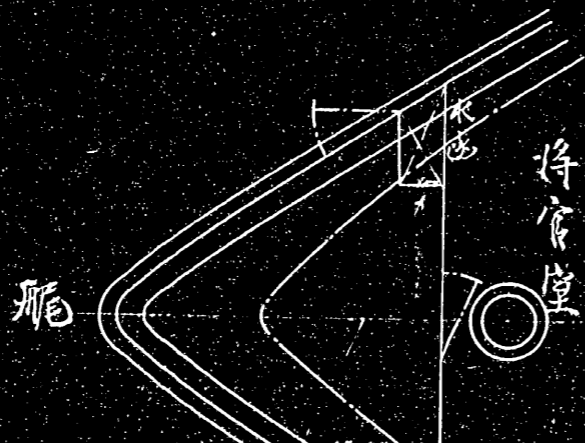
将官室後部

拾貳寸砲彈右舷側ヲ貫通シ水亟入リ外
静止ス但し砲彈現形ヲ存セリ

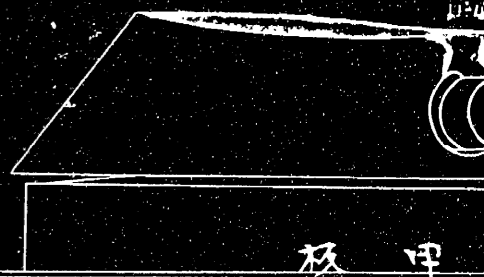
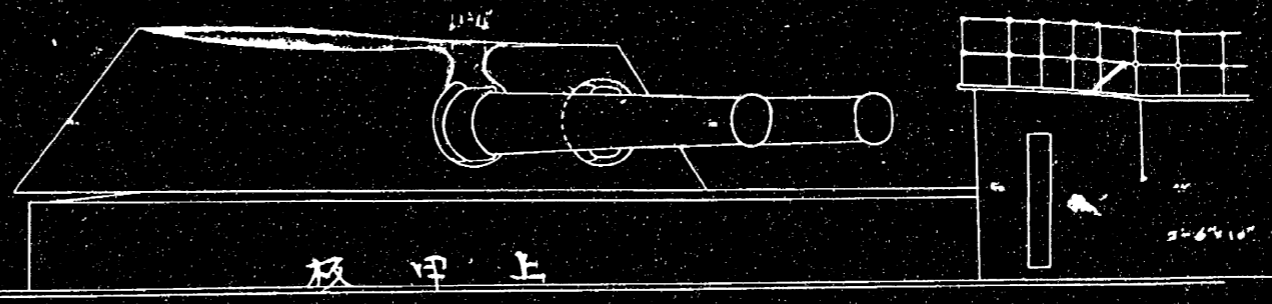
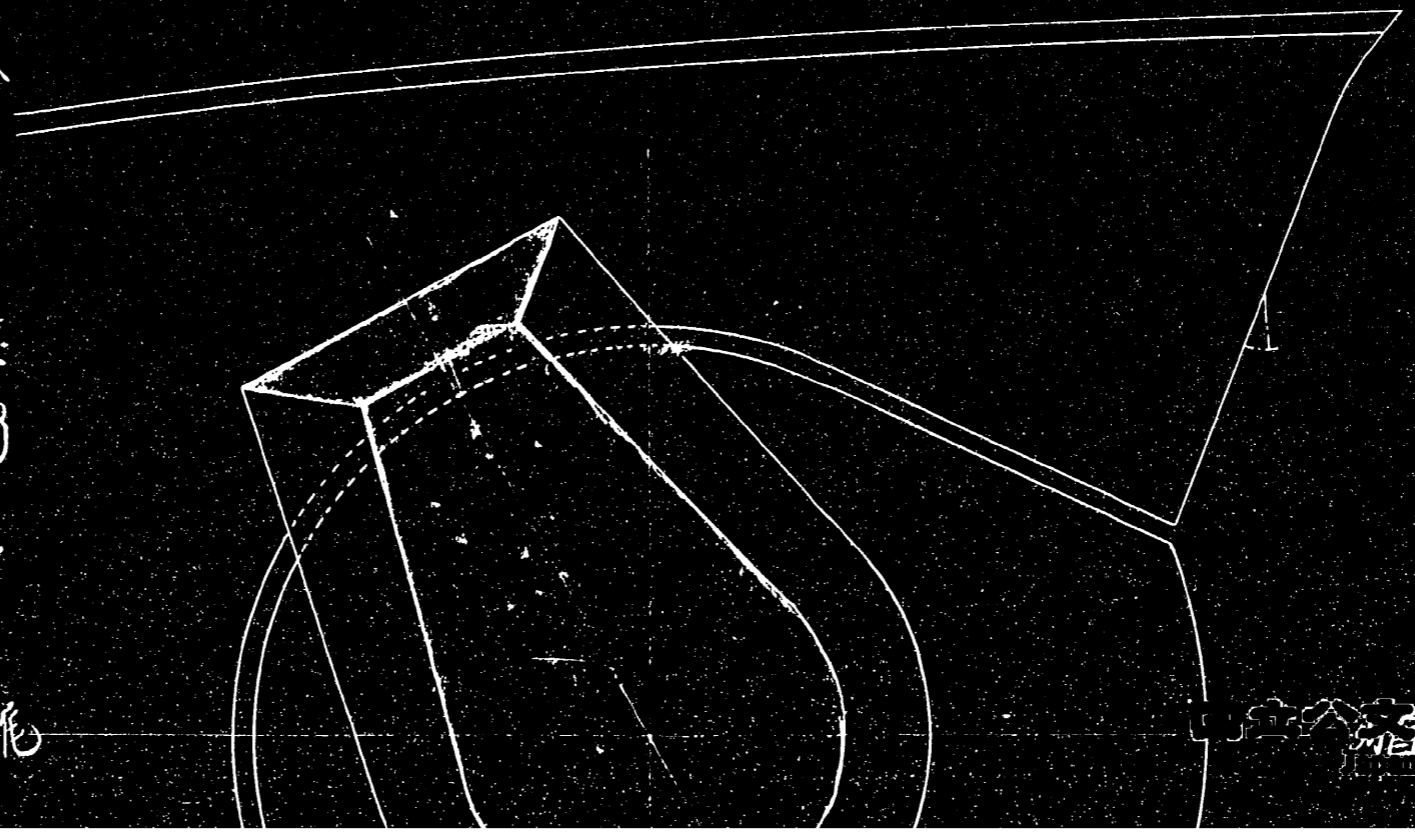
軍艦富士日本海々戦破損箇所之圖（後部拾貳寸）

敵彈右舷スクリーン甲壁ヲ觸シ十二寸
右舷砲上ヨリ砲塔内入り砲身ヲ觸シ
天蓋中リ炸裂シ天蓋及後方壁ヲ飛
散セシム其砲彈大リ十二寸モ如シ

敵彈右舷スクリン甲壁に觸れ十二寸
右舷砲上より砲塔内に入り砲身に觸れ
天蓋中炸裂し天蓋及後方壁を飛
散せし其砲彈大十二寸モ、如し

敵彈右舷スクリーン甲壁ニ觸リ十二寸
 右舷砲上ヨリ砲塔内ニ入り砲身ニ觸リ
 天蓋中リ炸裂シ天蓋及後方壁ヲ飛
 散セシム其砲彈大リ十二寸モ、如シ

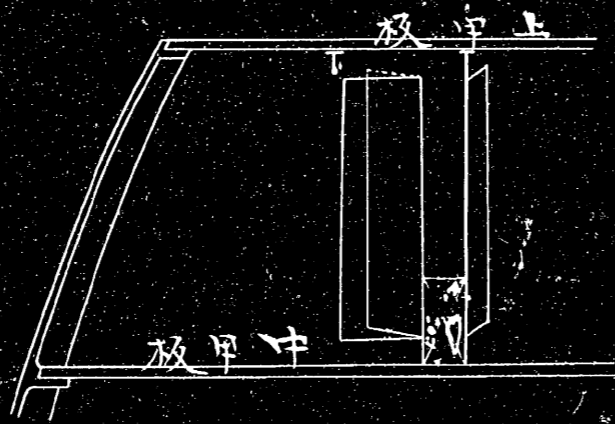
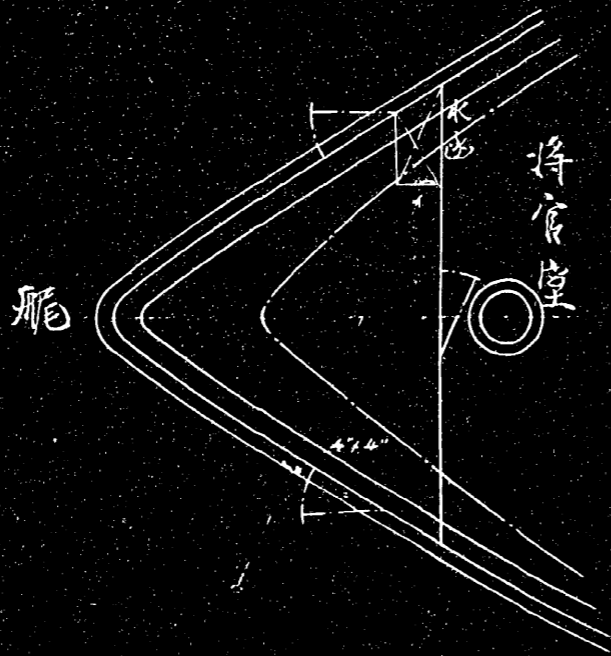
中甲板平面圖

拾貳寸砲彈右舷側ヲ貫通シ水函ニ入リ外板内面ニ於テ
 静止ス但シ砲彈ハ現形ヲ存セリ

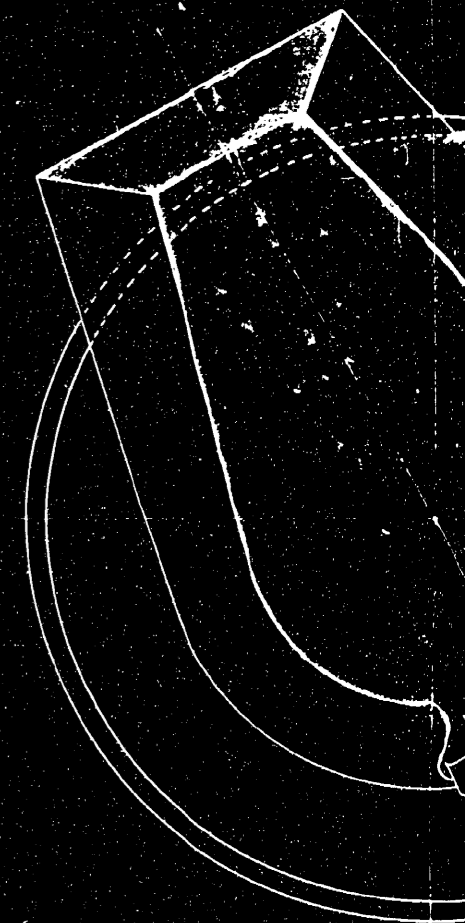
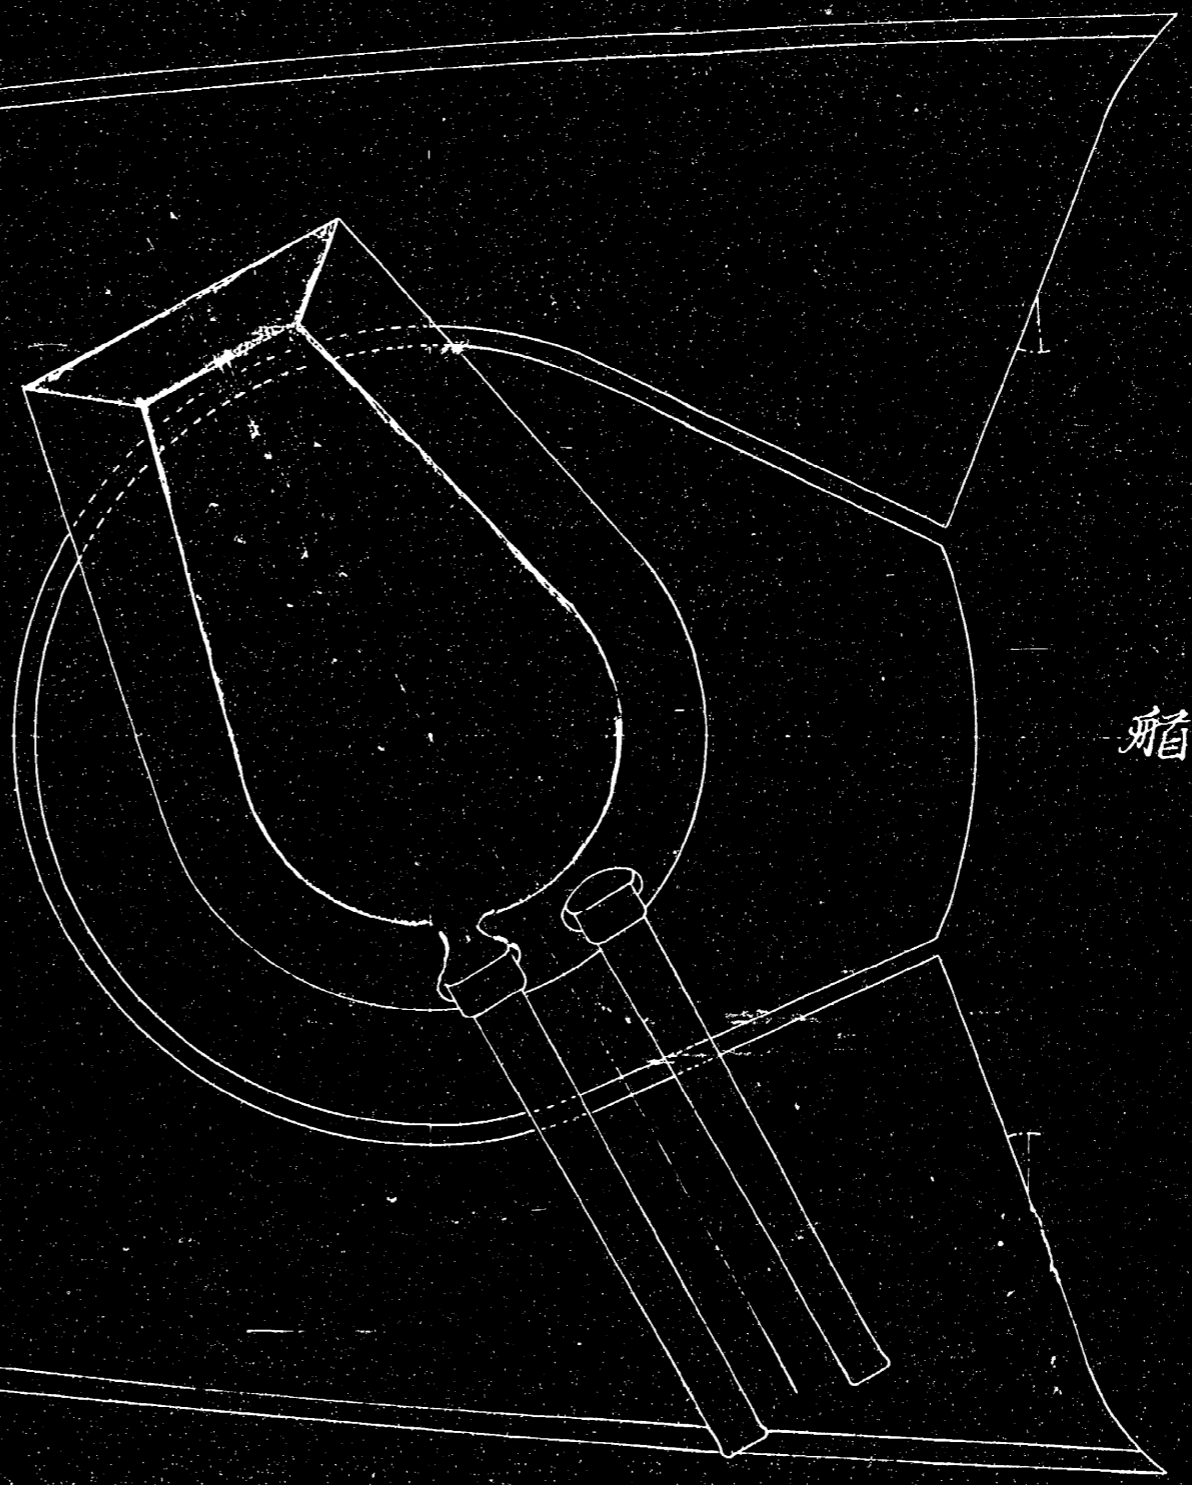
戰破損箇所之番（後部拾貳寸砲附近）

敵彈右舷スクリーン甲壁に觸れ十二寸

右舷砲上より砲塔内入り砲身に觸れ

天蓋中り炸裂し天蓋及後方壁に飛

散せし其砲彈大十二寸モノ如シ

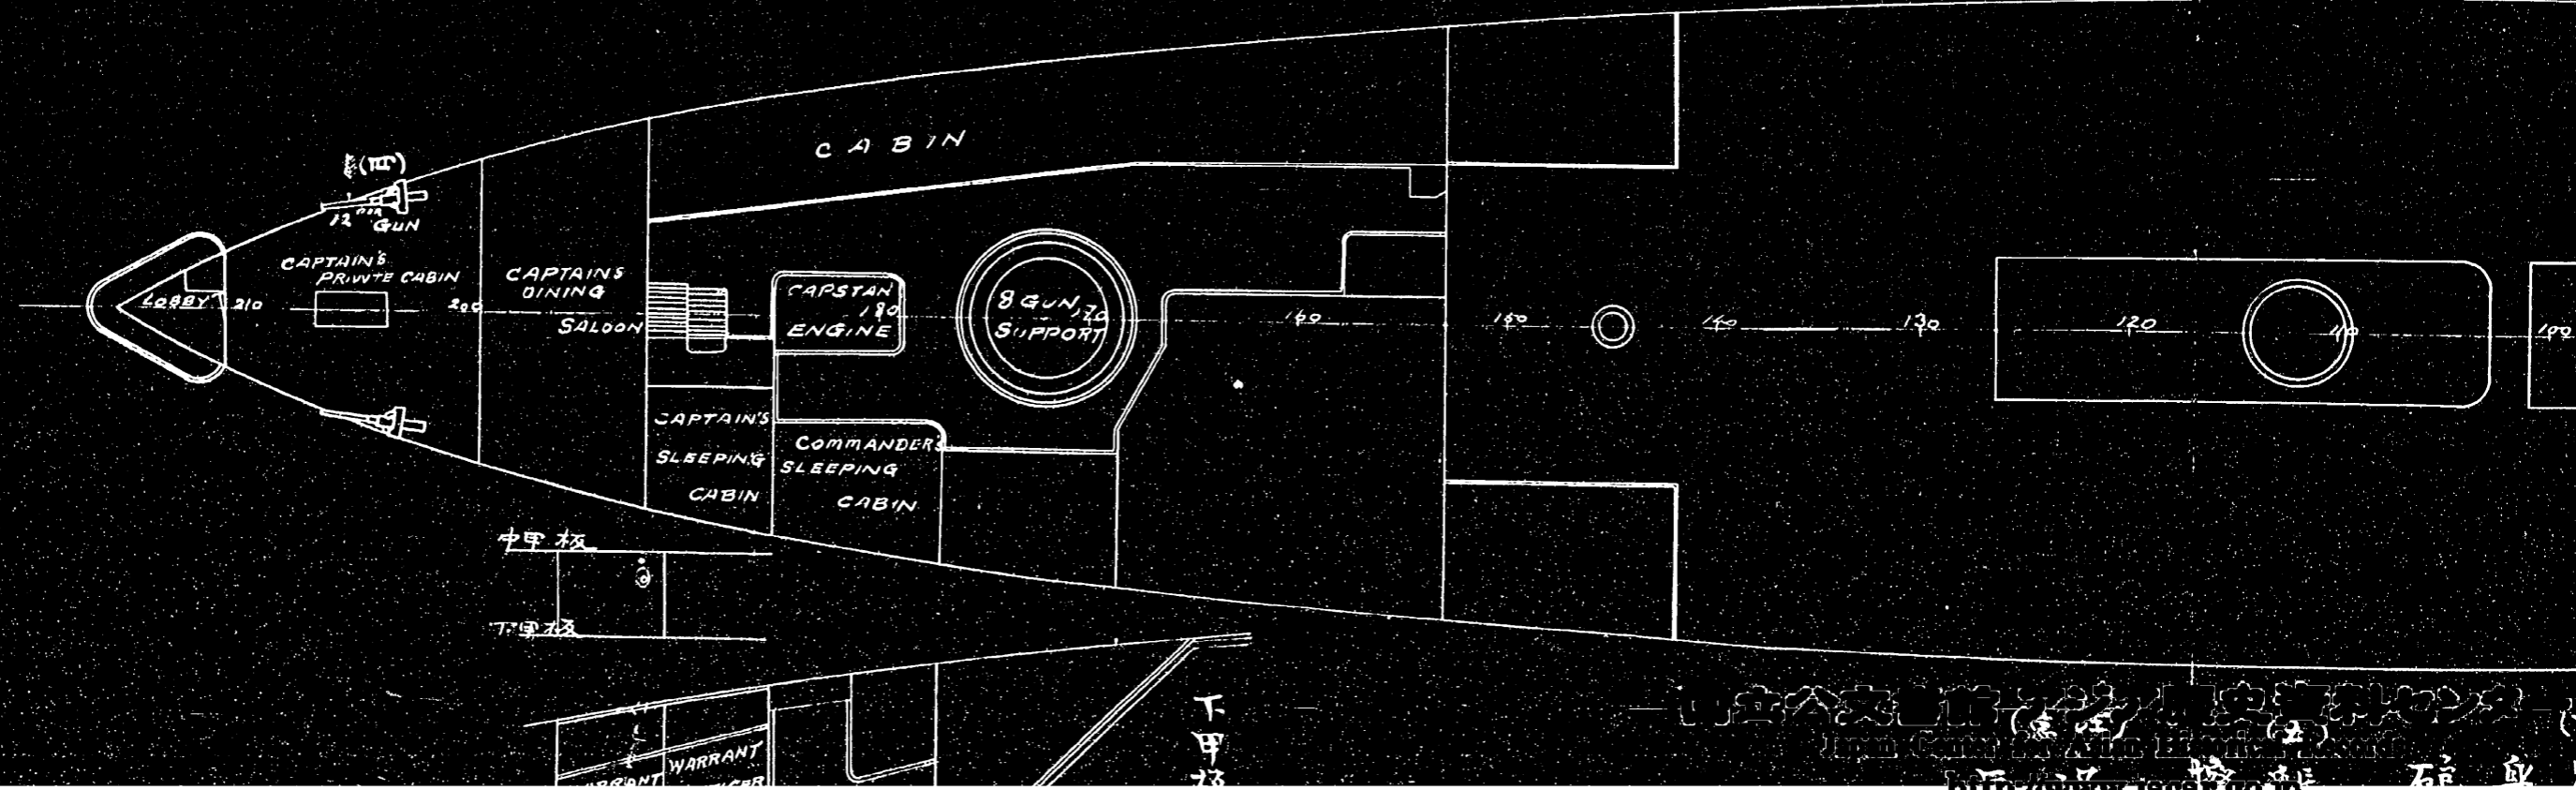
中甲板平面

海々戰破損箇所全體之圖

拾六分ノ電ノイリテトス

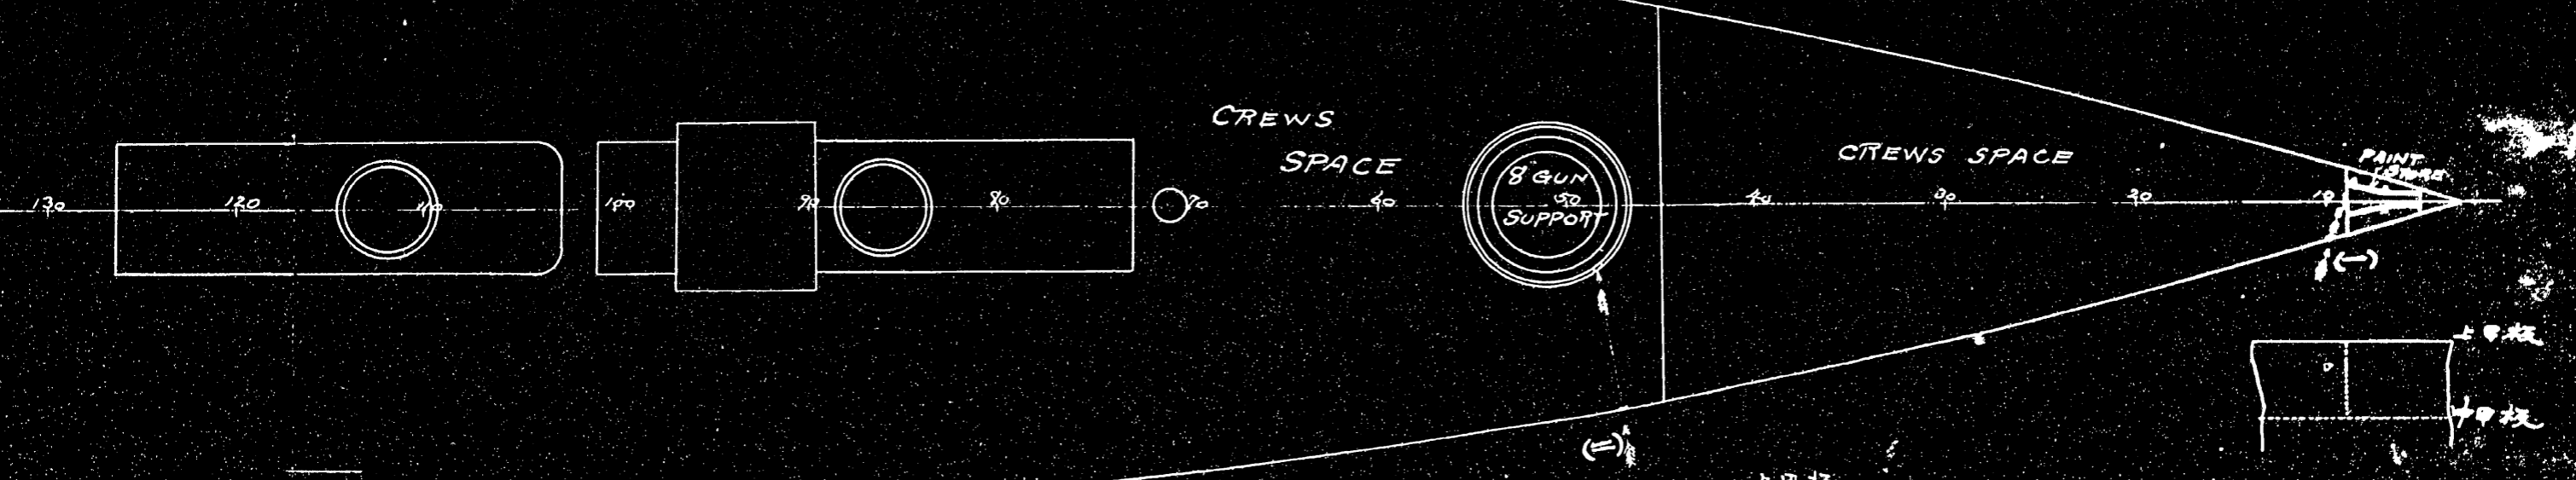
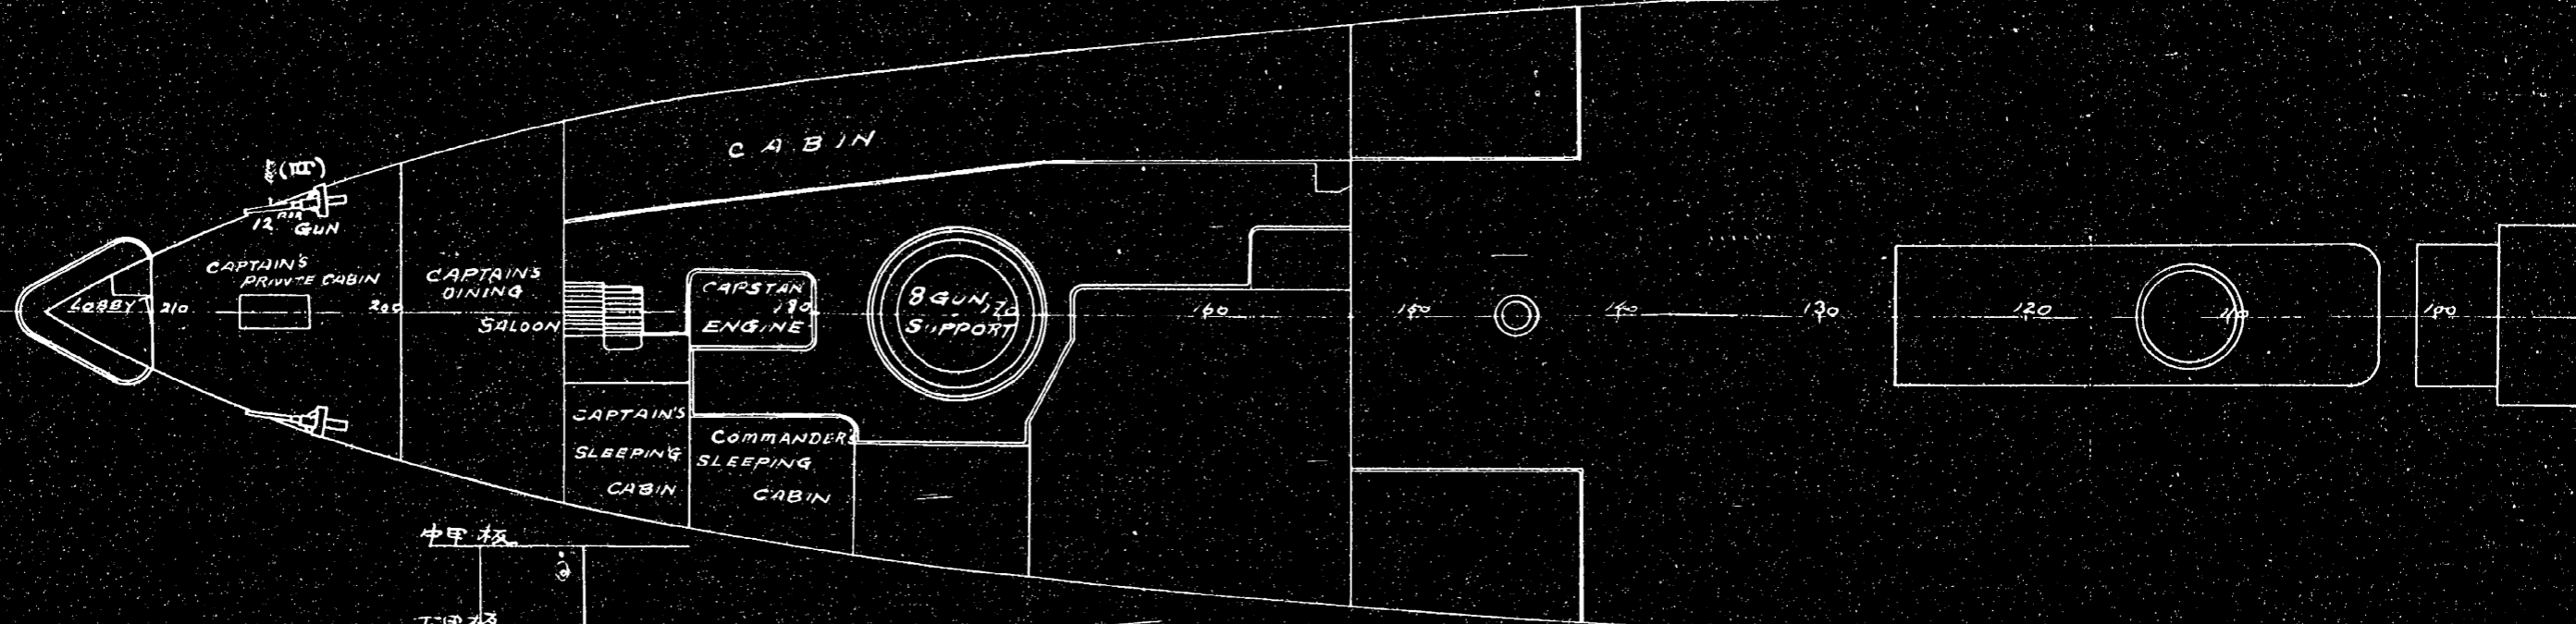
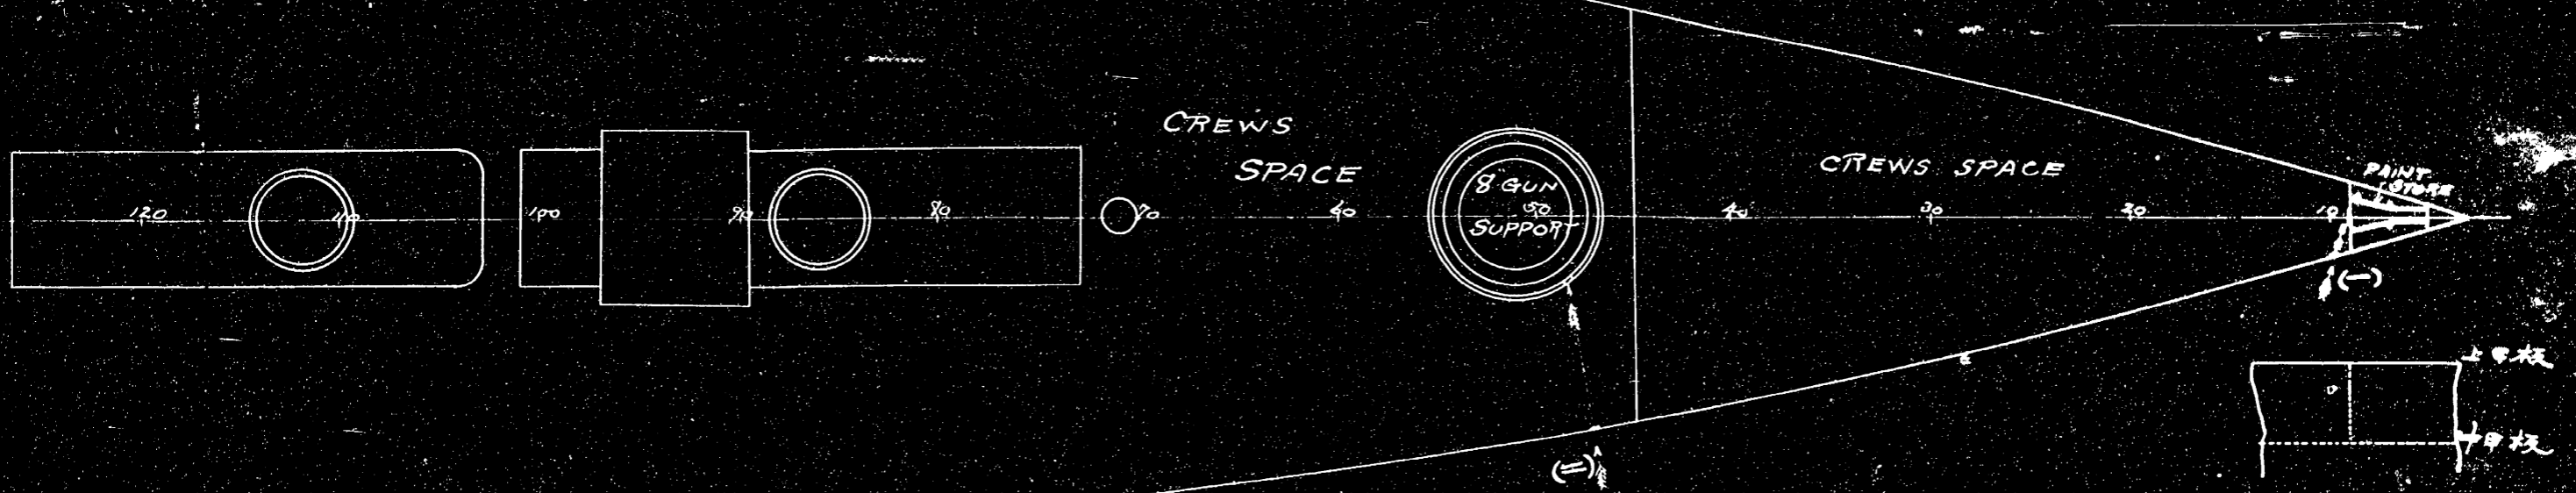
軍艦常磐日海々戦破損箇

- (一) 右舷側ヲ貫通シテ塗具室入口防水扉ヲ破リ其室内僅カノ損害ヲ與フ其砲彈ノ大十四拾七以下ノモノ、如シ
 - (二) 右舷側ヲ貫通シテ八吋砲甲板中ヲ止ム其砲彈大拾貳以下ノモノ、如シ
 - (三) 右舷中甲板舷側ヲ貫通シテ船内ヲ横キリ准士官寢室入口扉及外板ヲ貫通船外ニ逸出ス其砲彈大拾貳以下ノモノ、如シ
 - (四) 後部左舷拾貳吋砲ニ命中シ其砲身ヲ挫折シ僅少ノ損害ヲ與ヘ右舷砲門ヨリ逸出セシモノ、如シ
 - (五) 艦橋上左舷「フェアリード」附近ニ擦傷ヲ與ヘ船外ニ逸出ス
- (意注) 以上ノ外ニ水線下甲板附近ニ一砲巨彈命中ノ震動ヲ感シタリト云フ

- (一) 右舷側 破損甚大
- (二) 右舷側 止具
- (三) 右舷側 横キリ 貫通 或介
- (四) 後部 身大 砲門
- (五) 艦橋 擦傷
- (意注) 以上ノ 巨弾

- (意注) 以上、外水線下甲鐵帶附近、一砲巨弾命中、震動、感シタリト云フ
- (四) 後部左舷拾貳介砲命中、其砲身ノ挫折シ僅少ノ損傷ヲ共、右舷砲明ヨリ逸出セシモノ、如シ
- (五) 艦樓上左舷「フェアリード」附近、擦傷、共、船外、逸出ス
