田士日本海々戦破損箇所全

軍艦富士号海戦破損所全体図

軍艦富士日本海々戰破損箇所

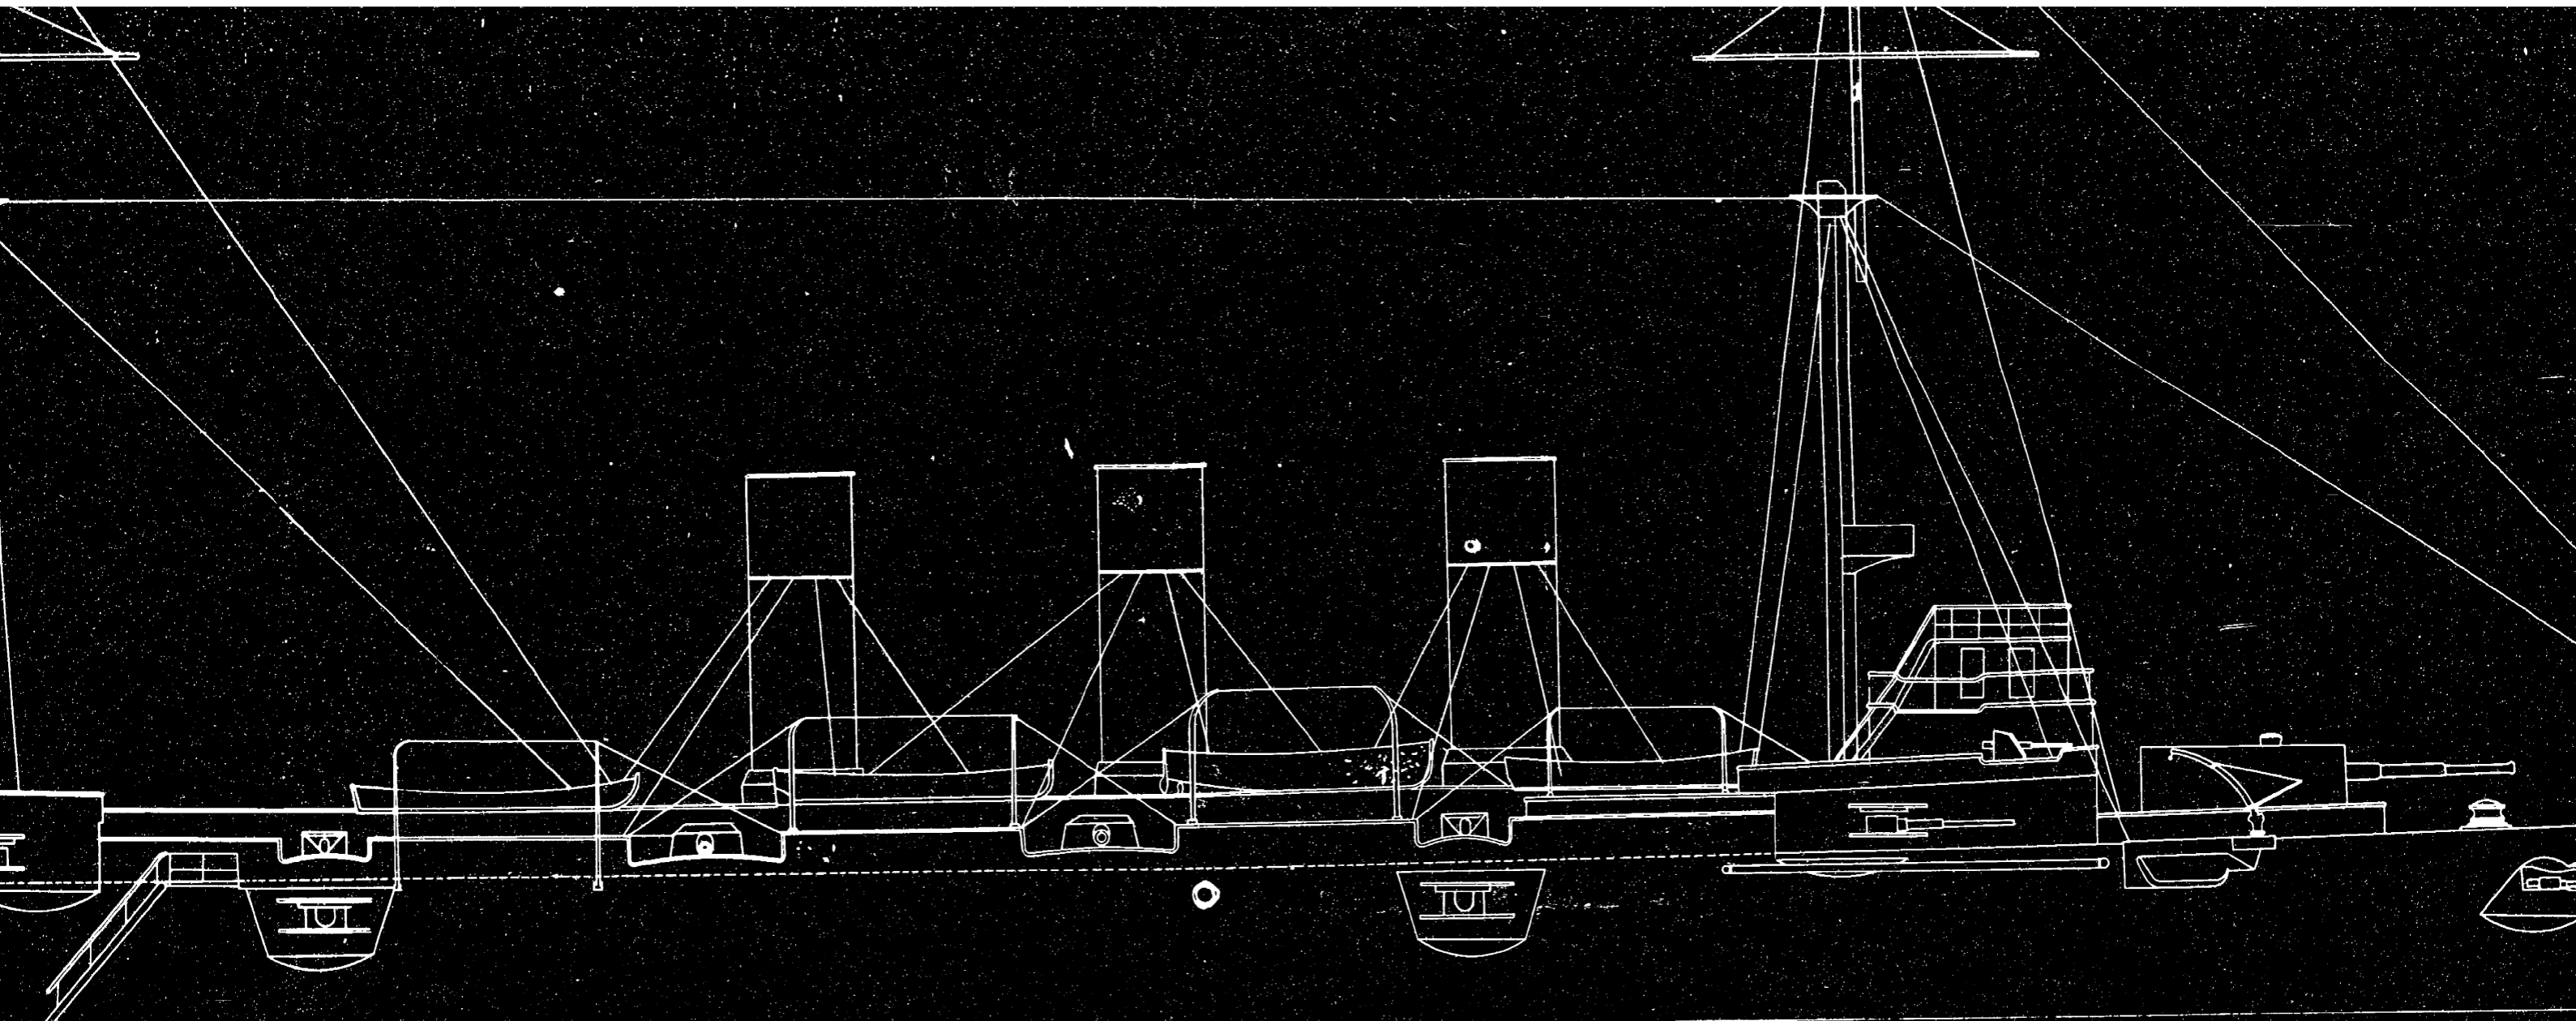
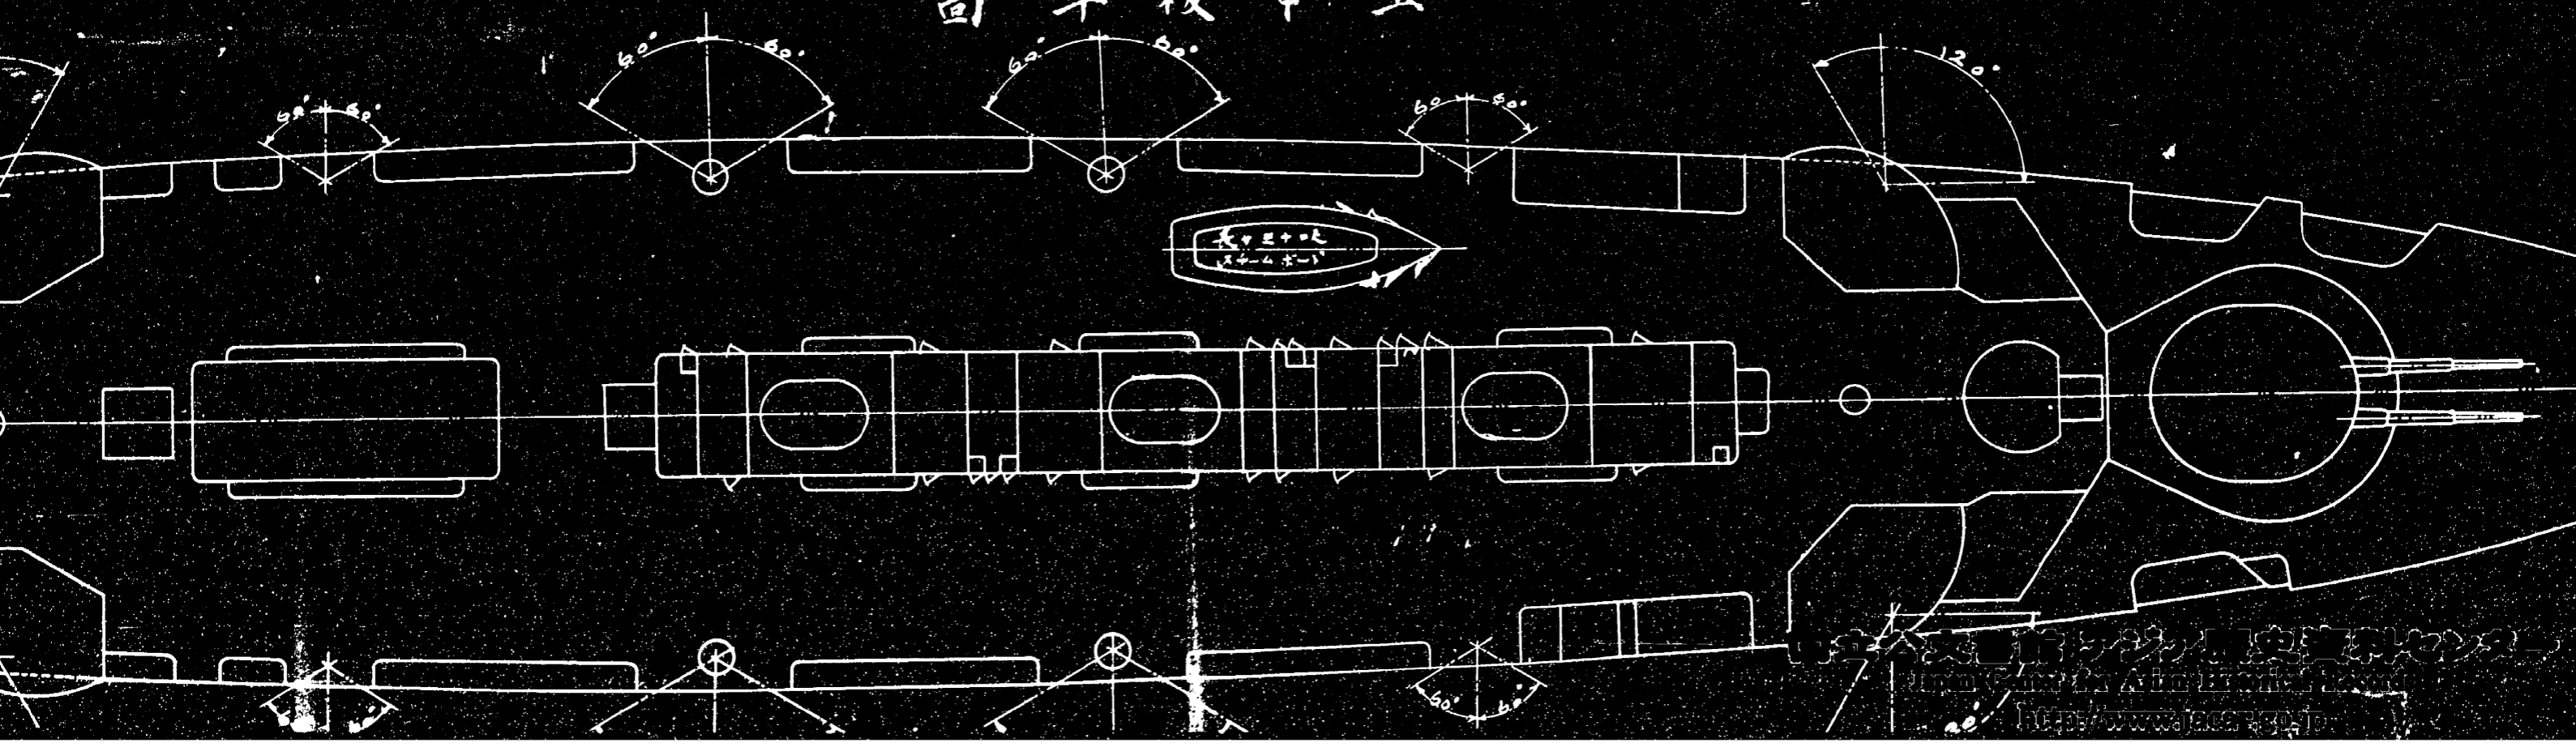
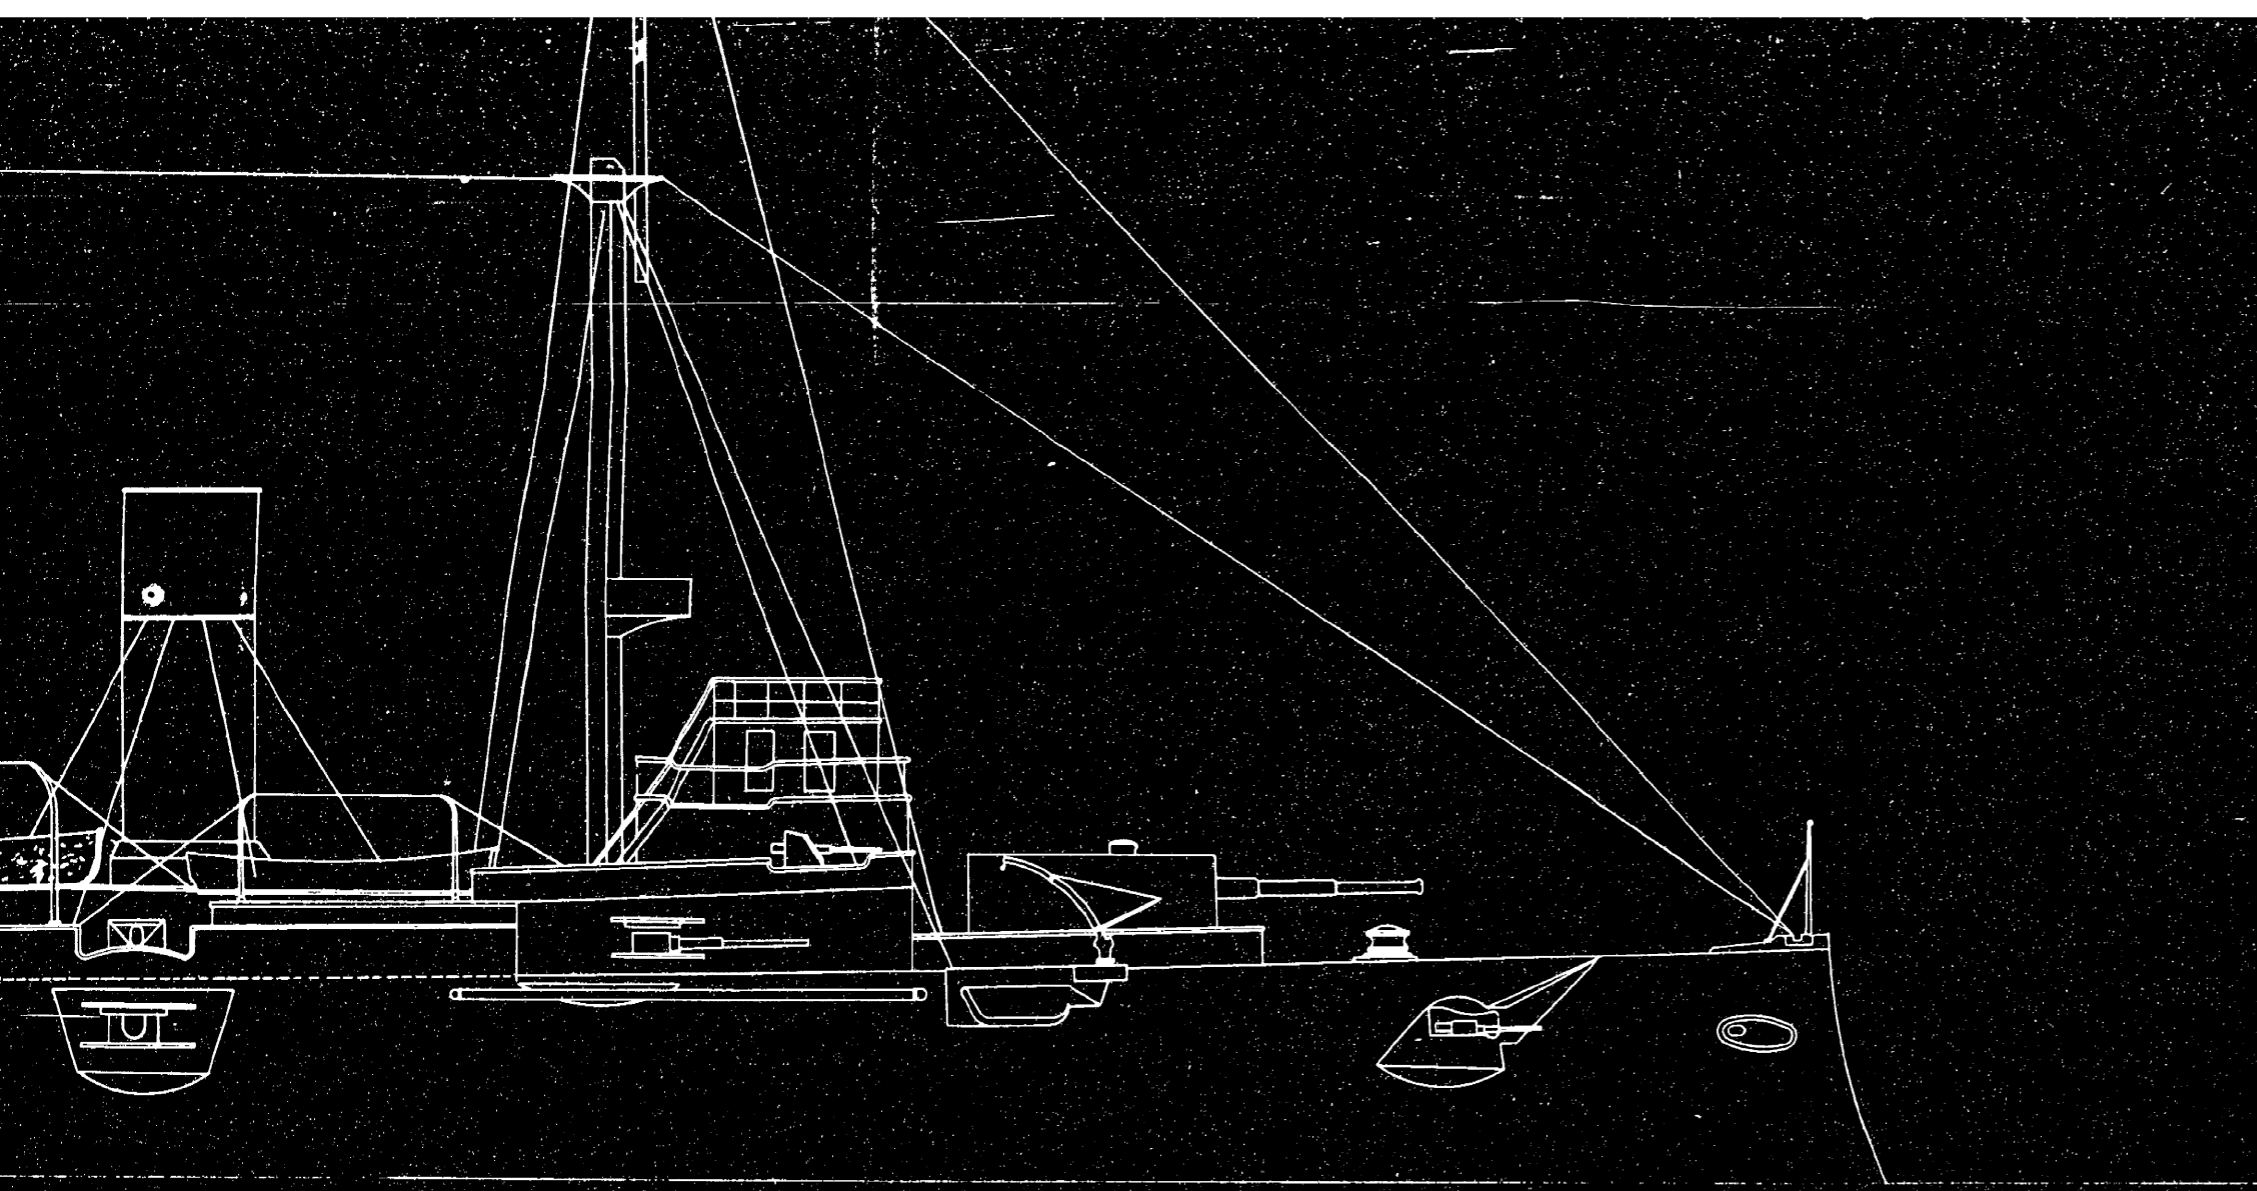
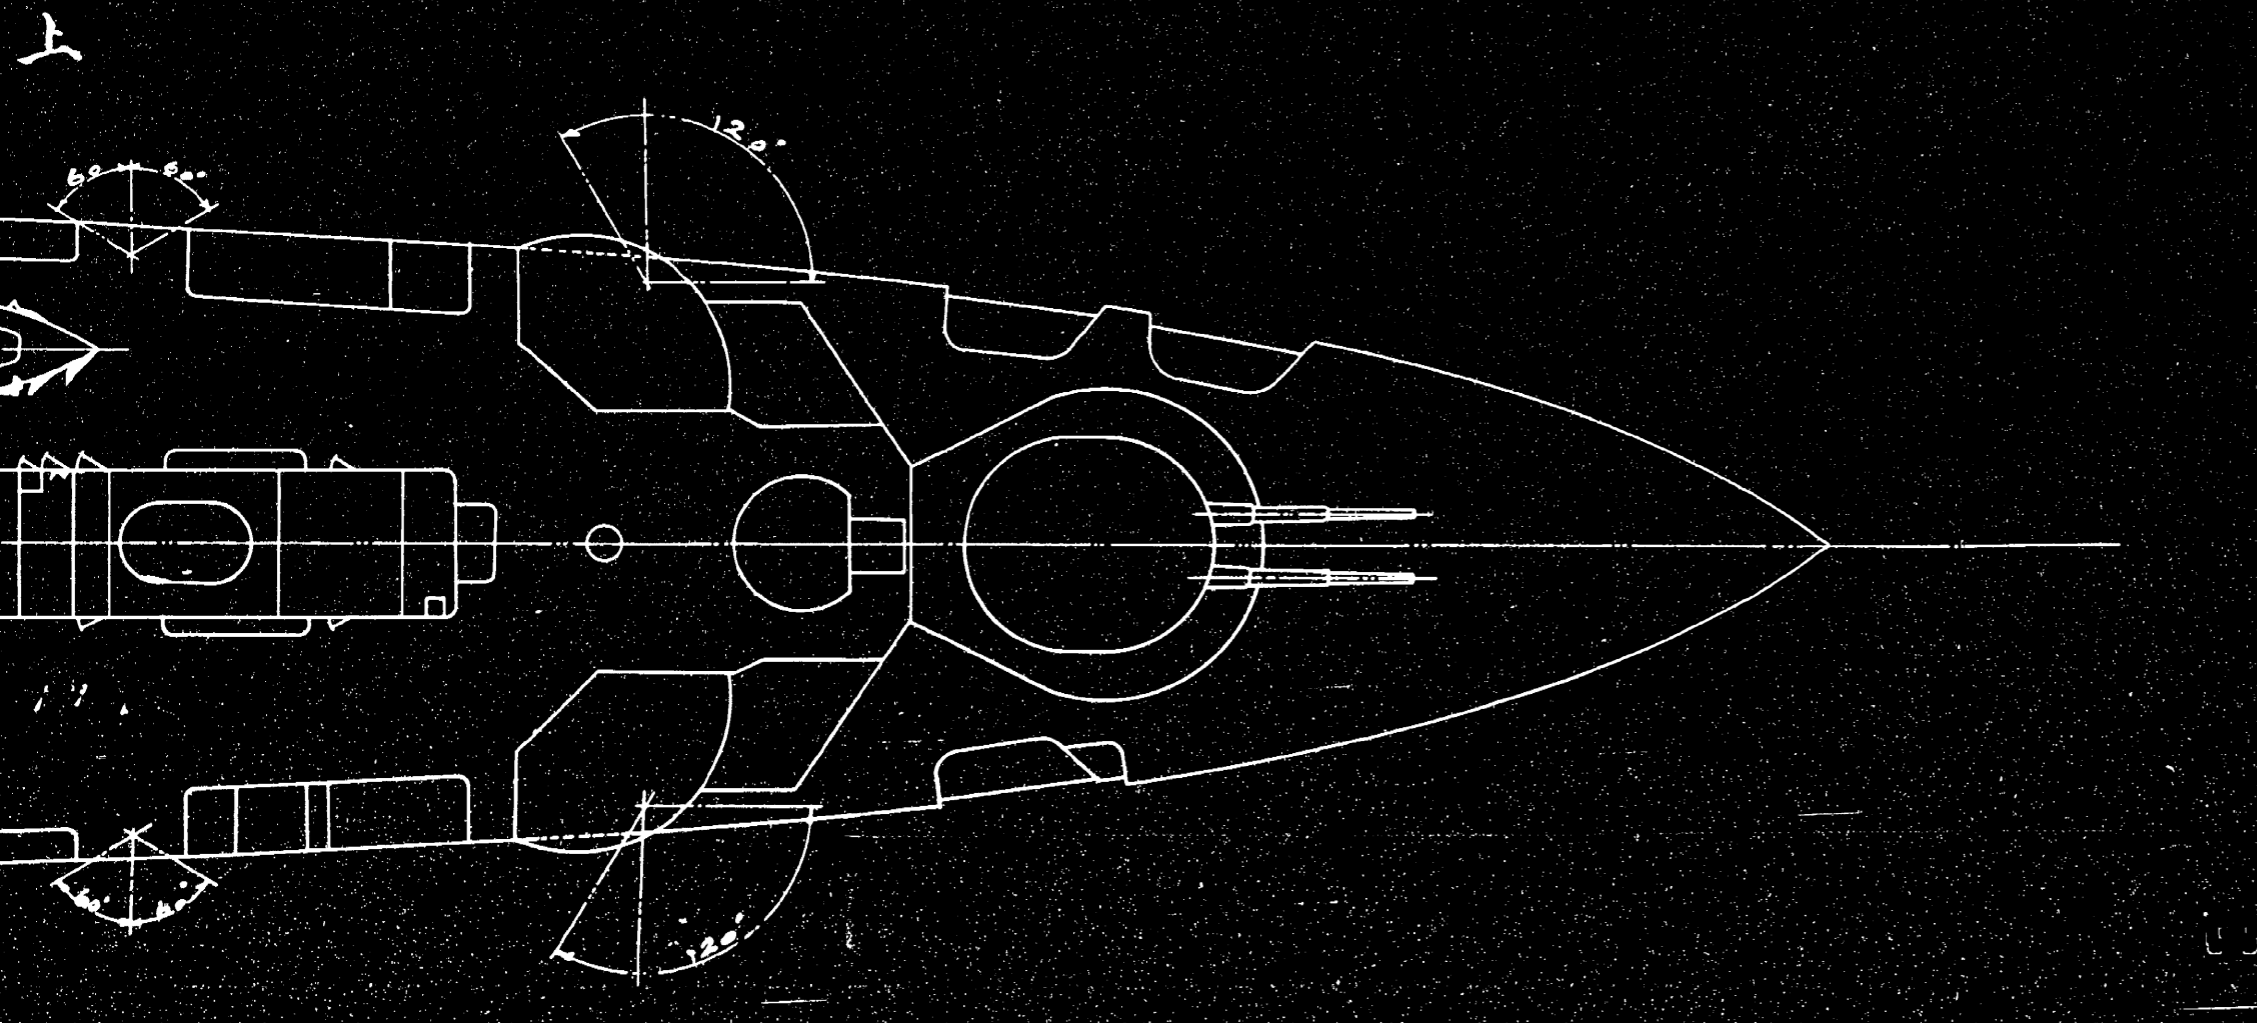
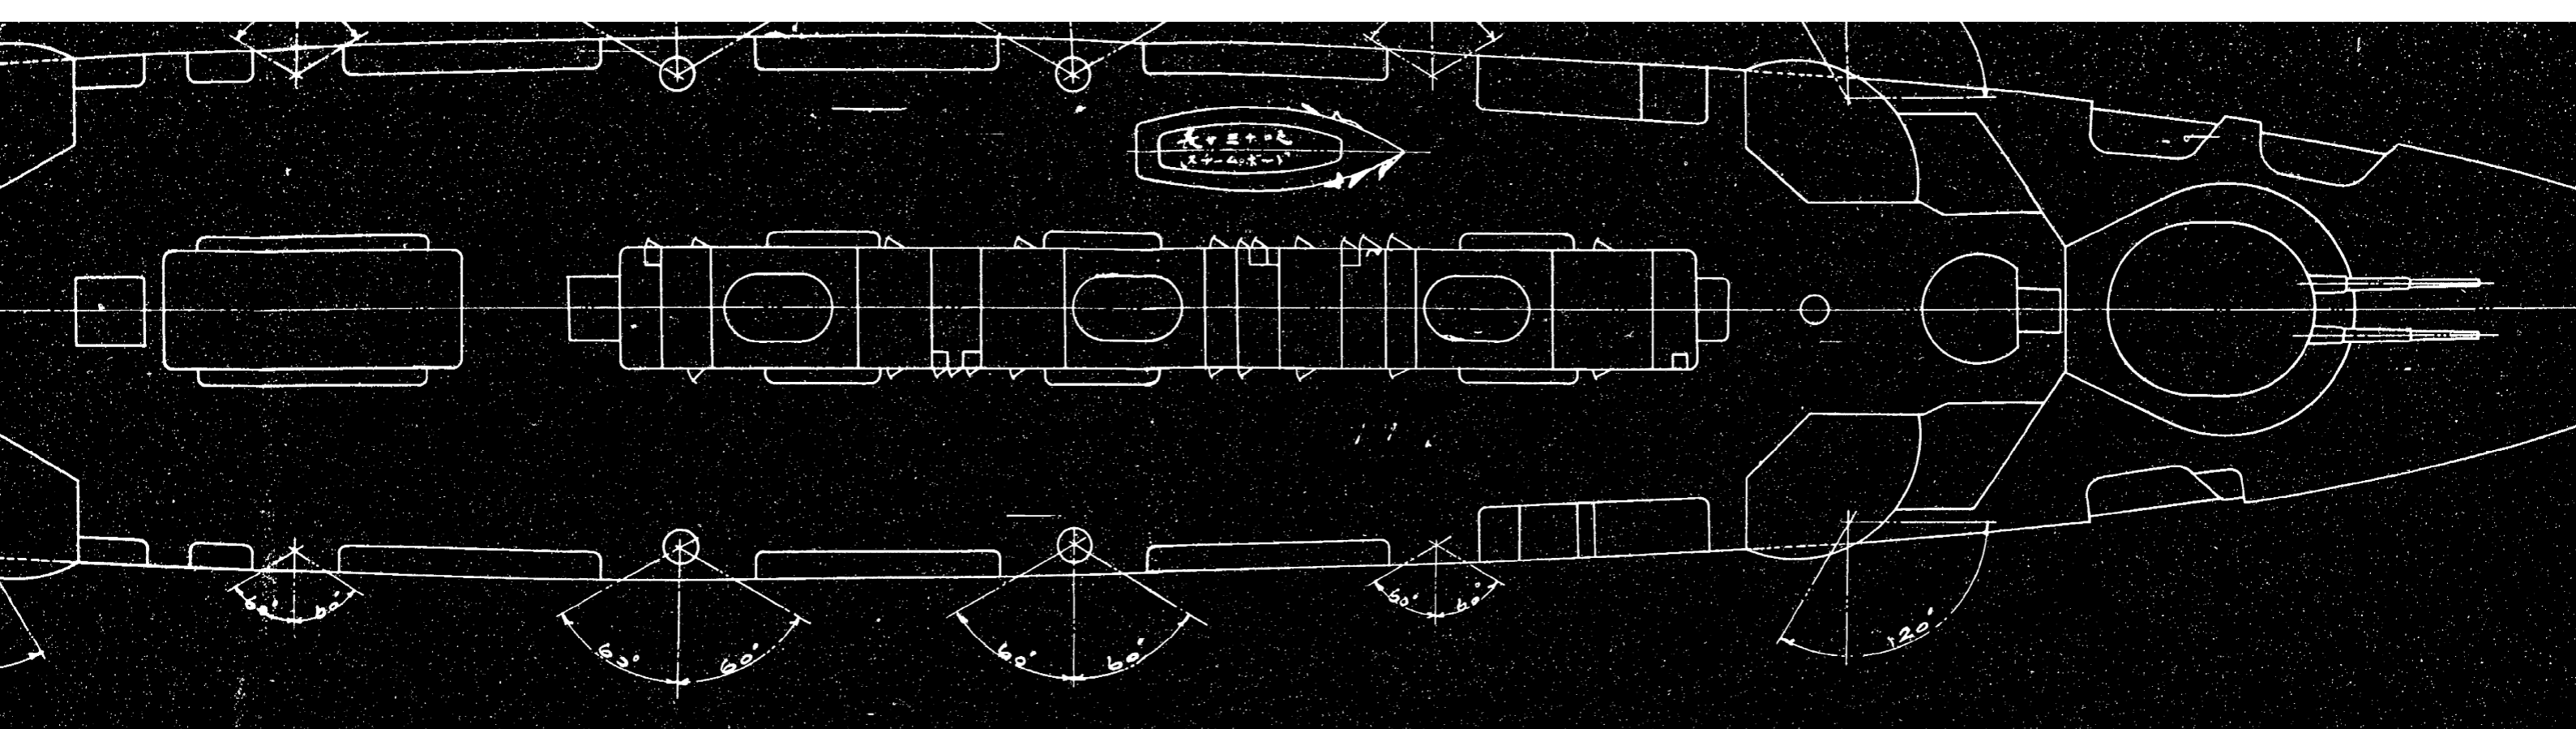
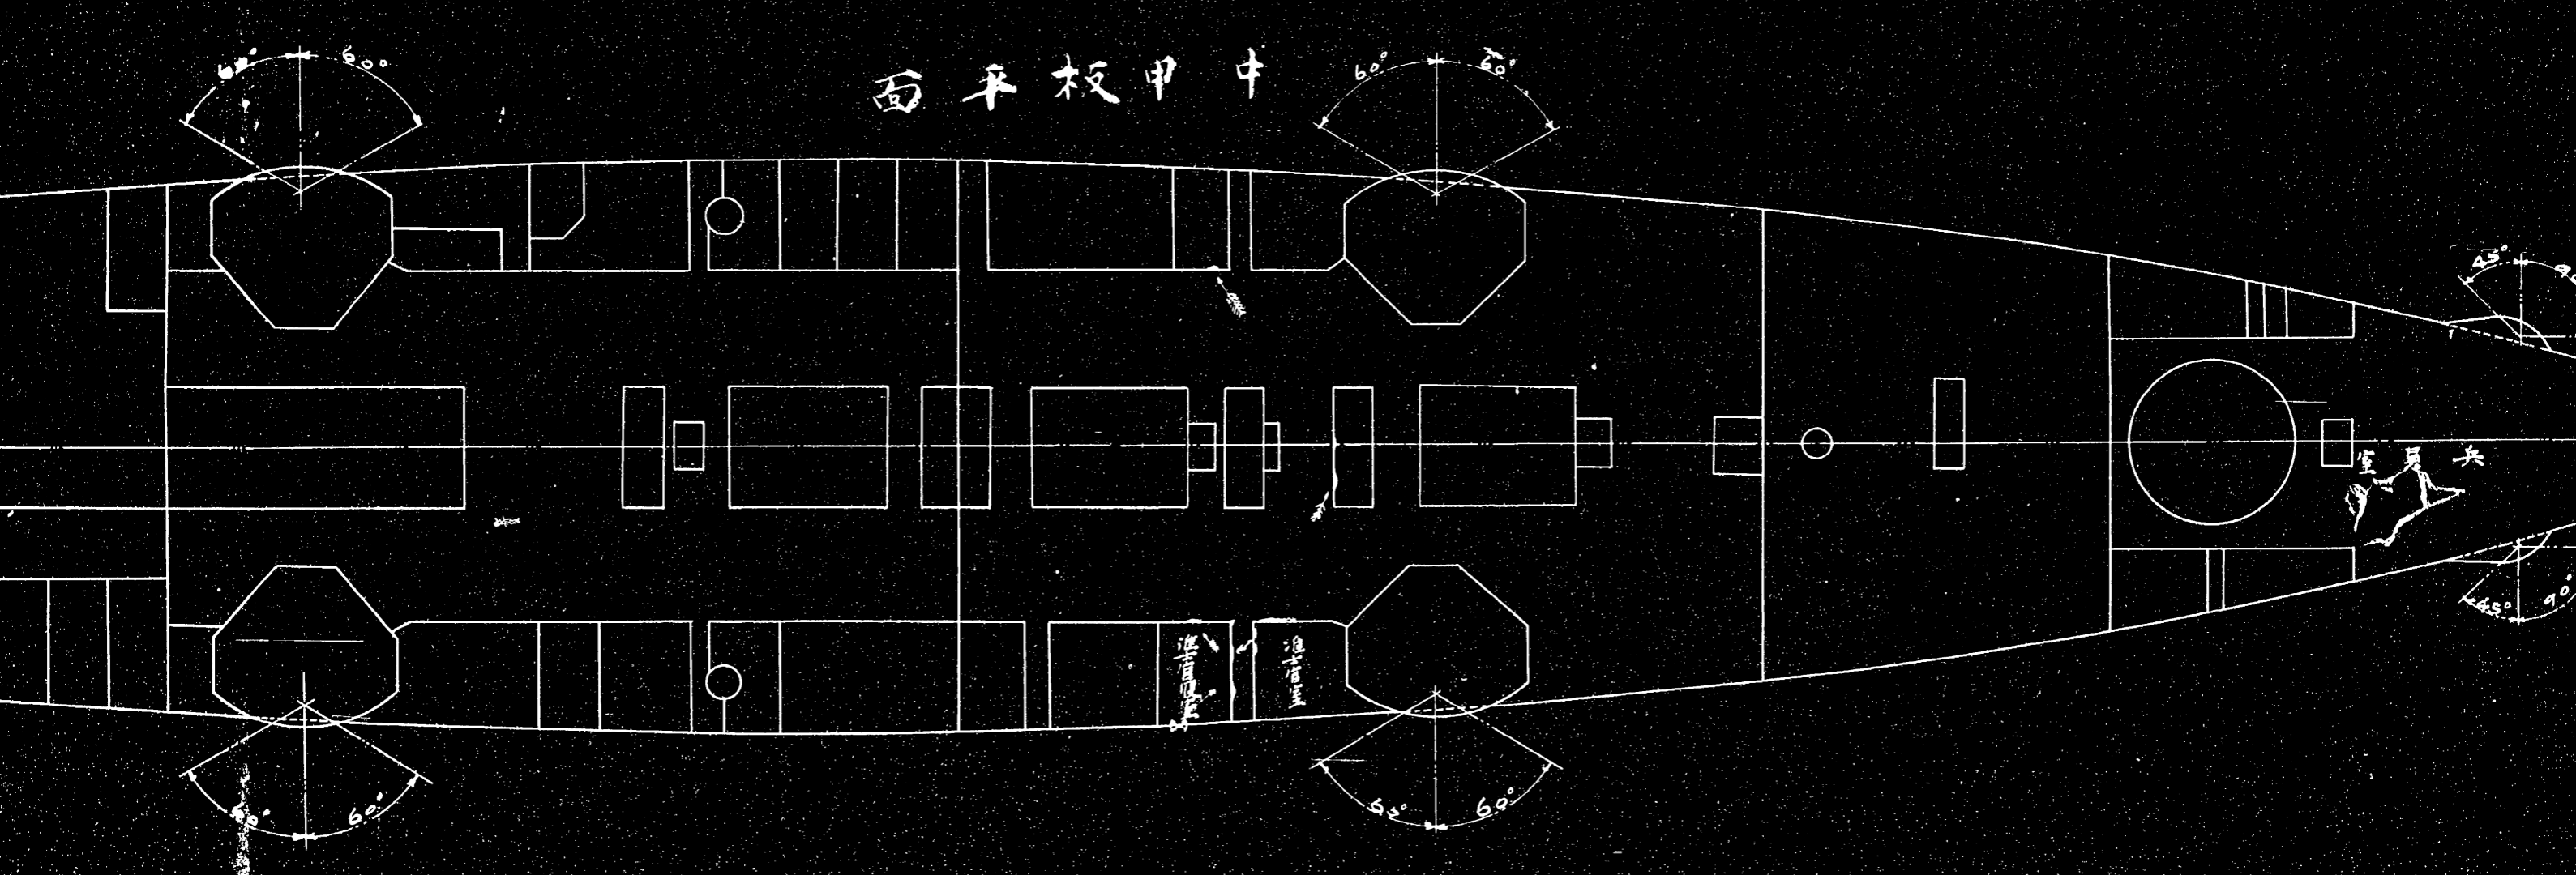
大雲日本海之戰破損箇所全體

上甲板平面圖

中甲平板面

縮尺拾六分之處時、以下之度、吹下
點線、古舷、示す
