紙數  
設計書(表紙) 參攷  
圖面 式葉

朝鮮軍經理部雄基出張所

軍馬補充部雄基出張所慶源出張所牧場土壘崩壊復舊工事設計書

昭和十七年十一月二十七日調製 設計者

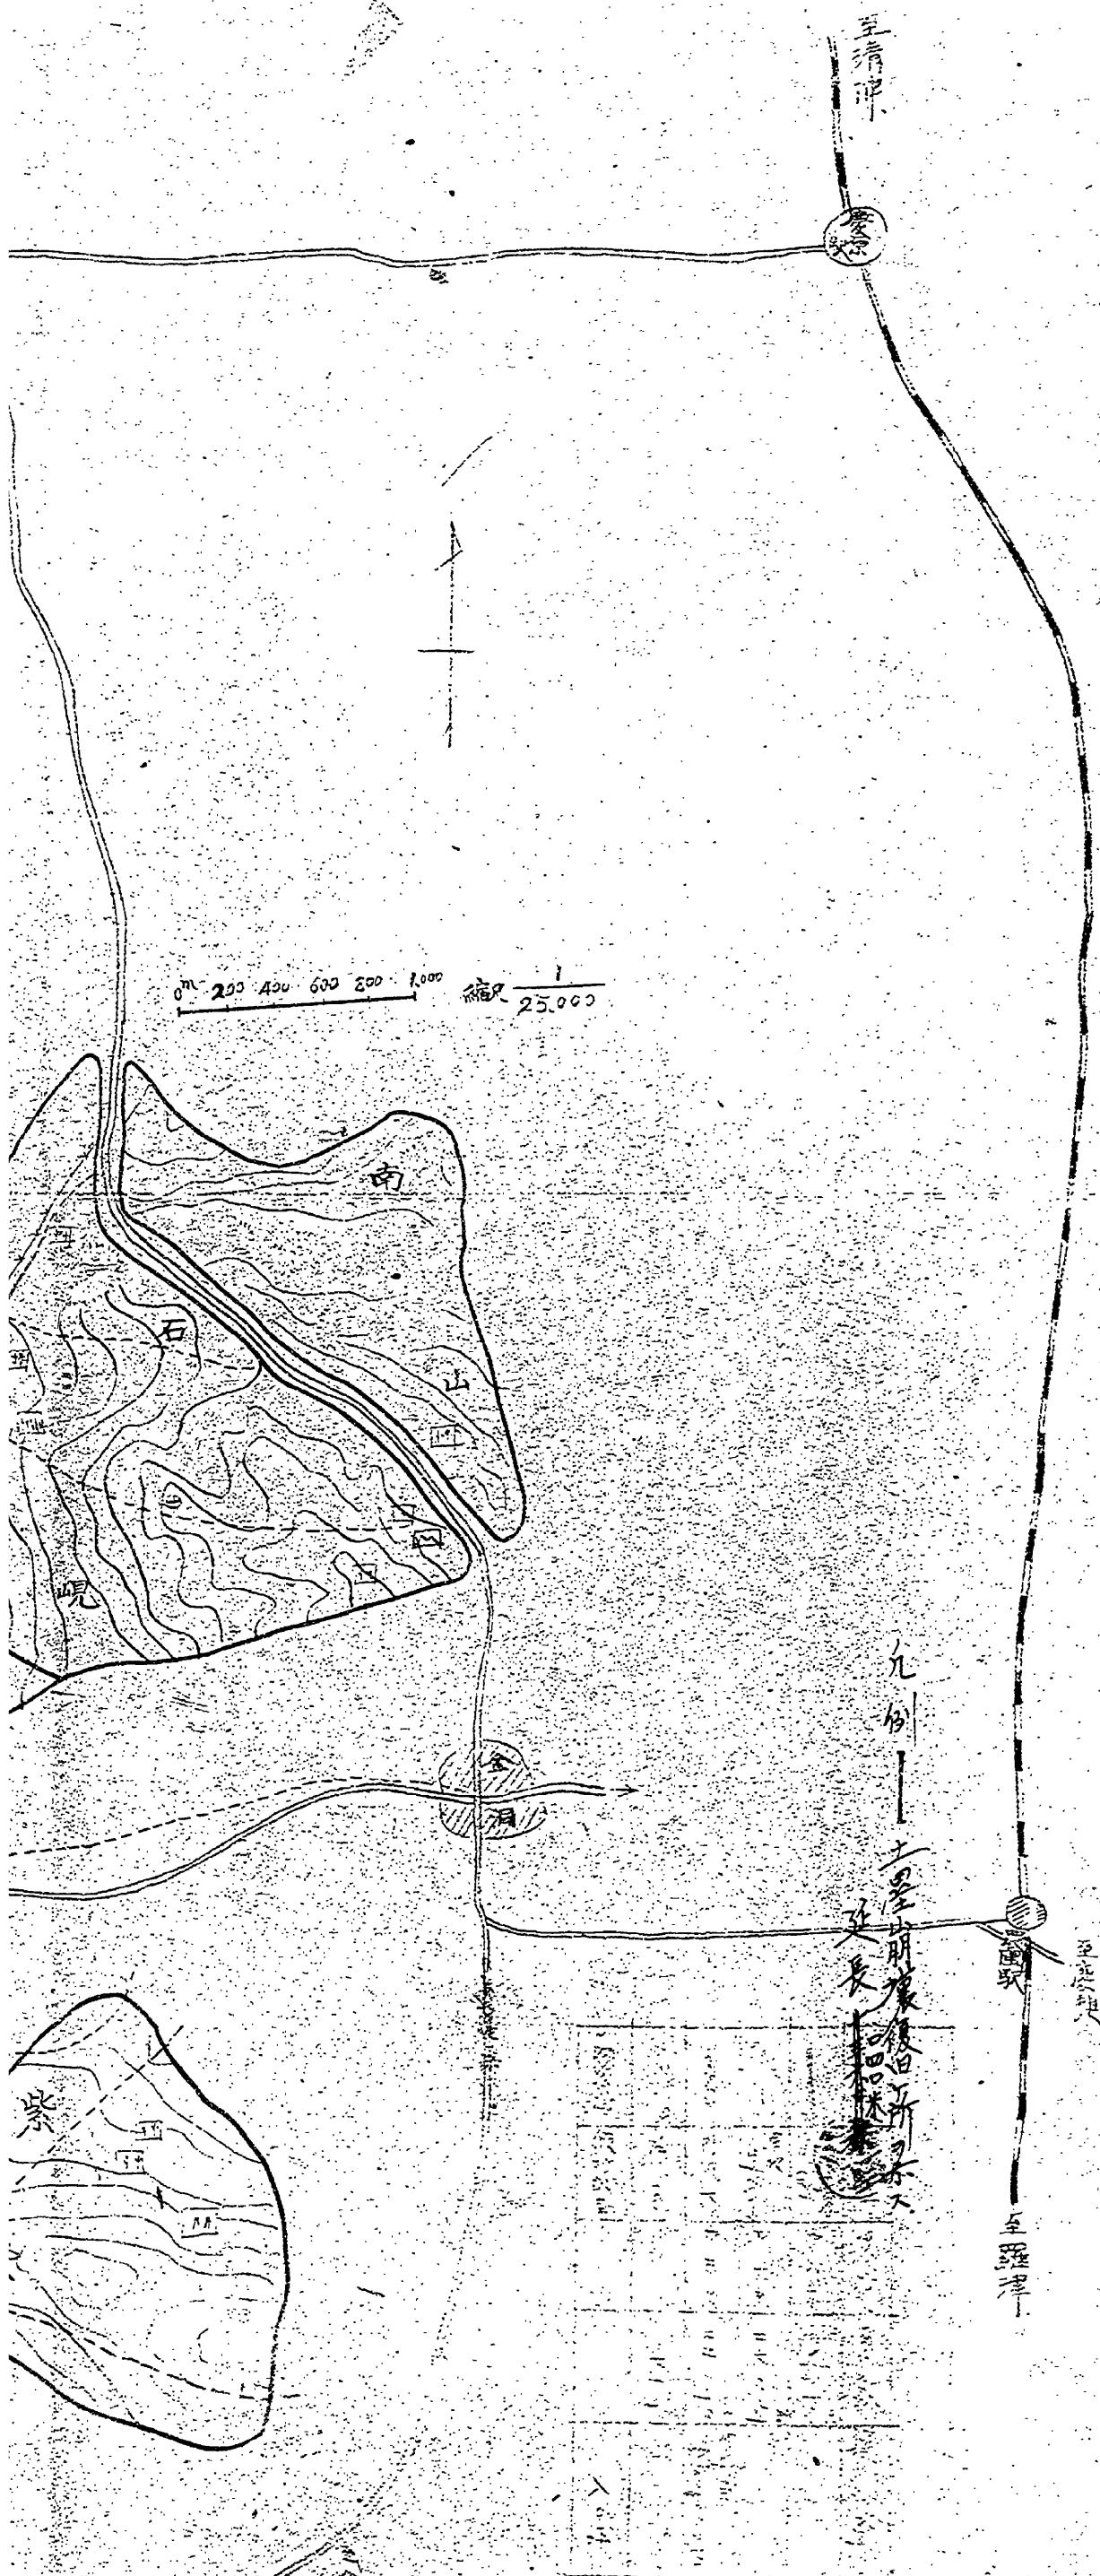
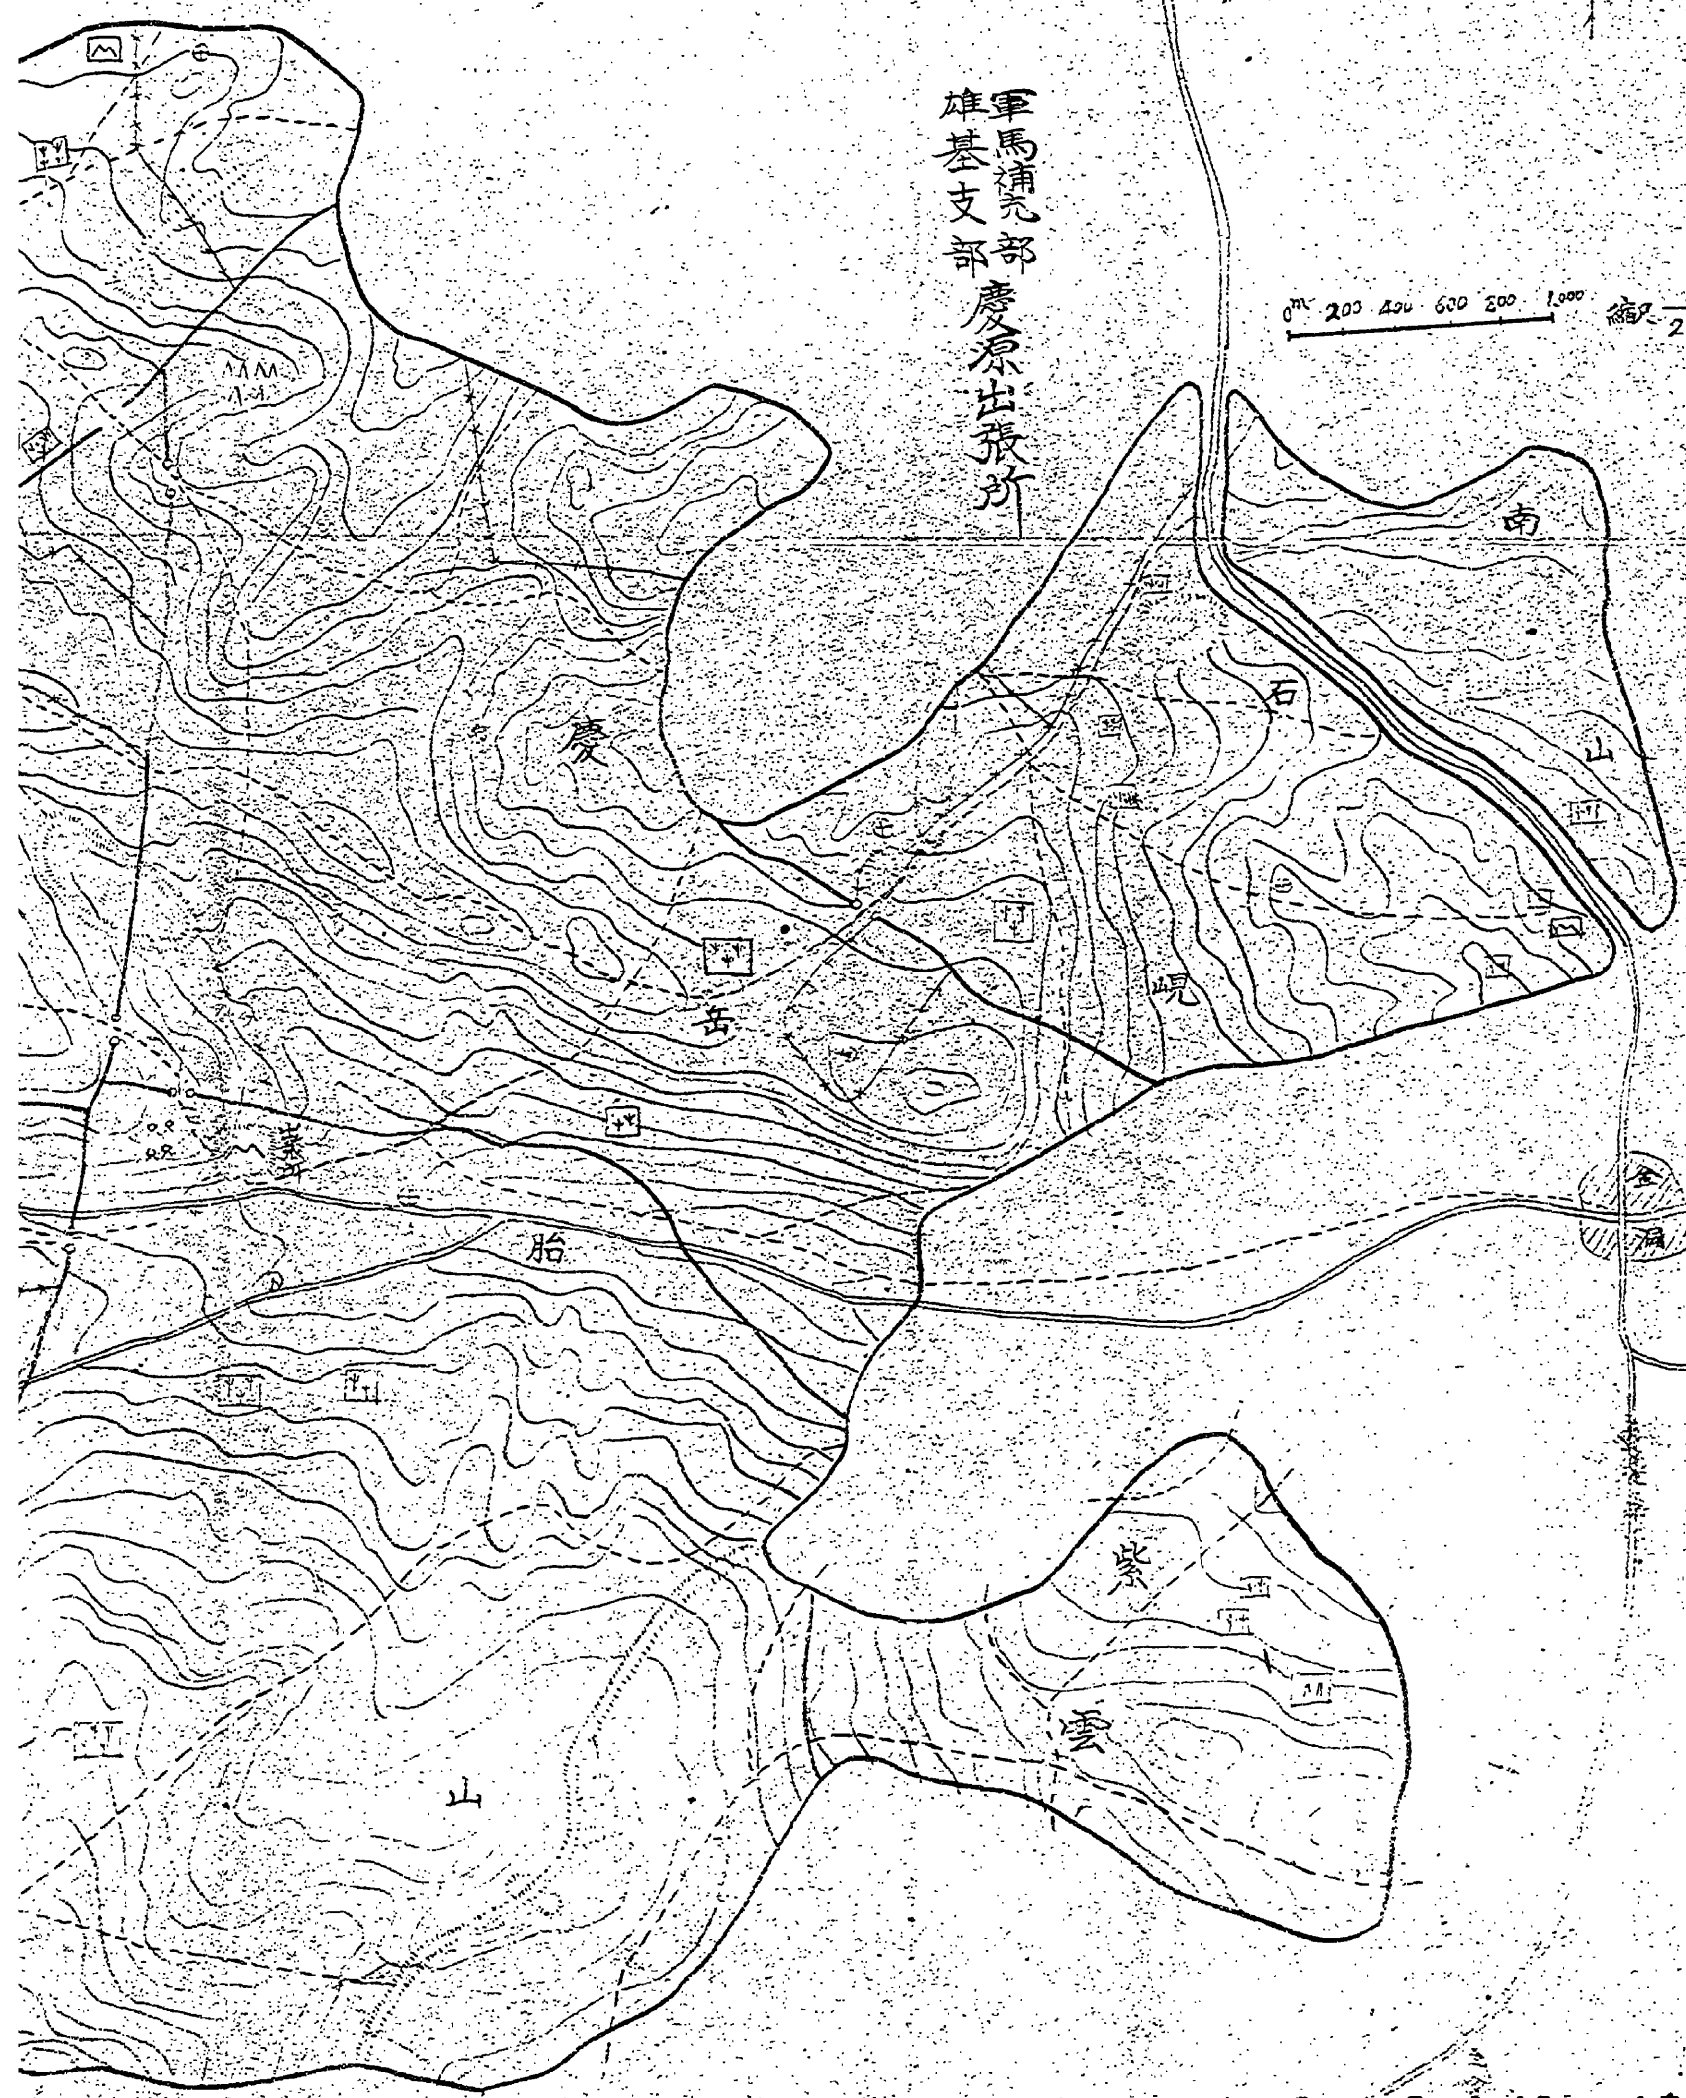
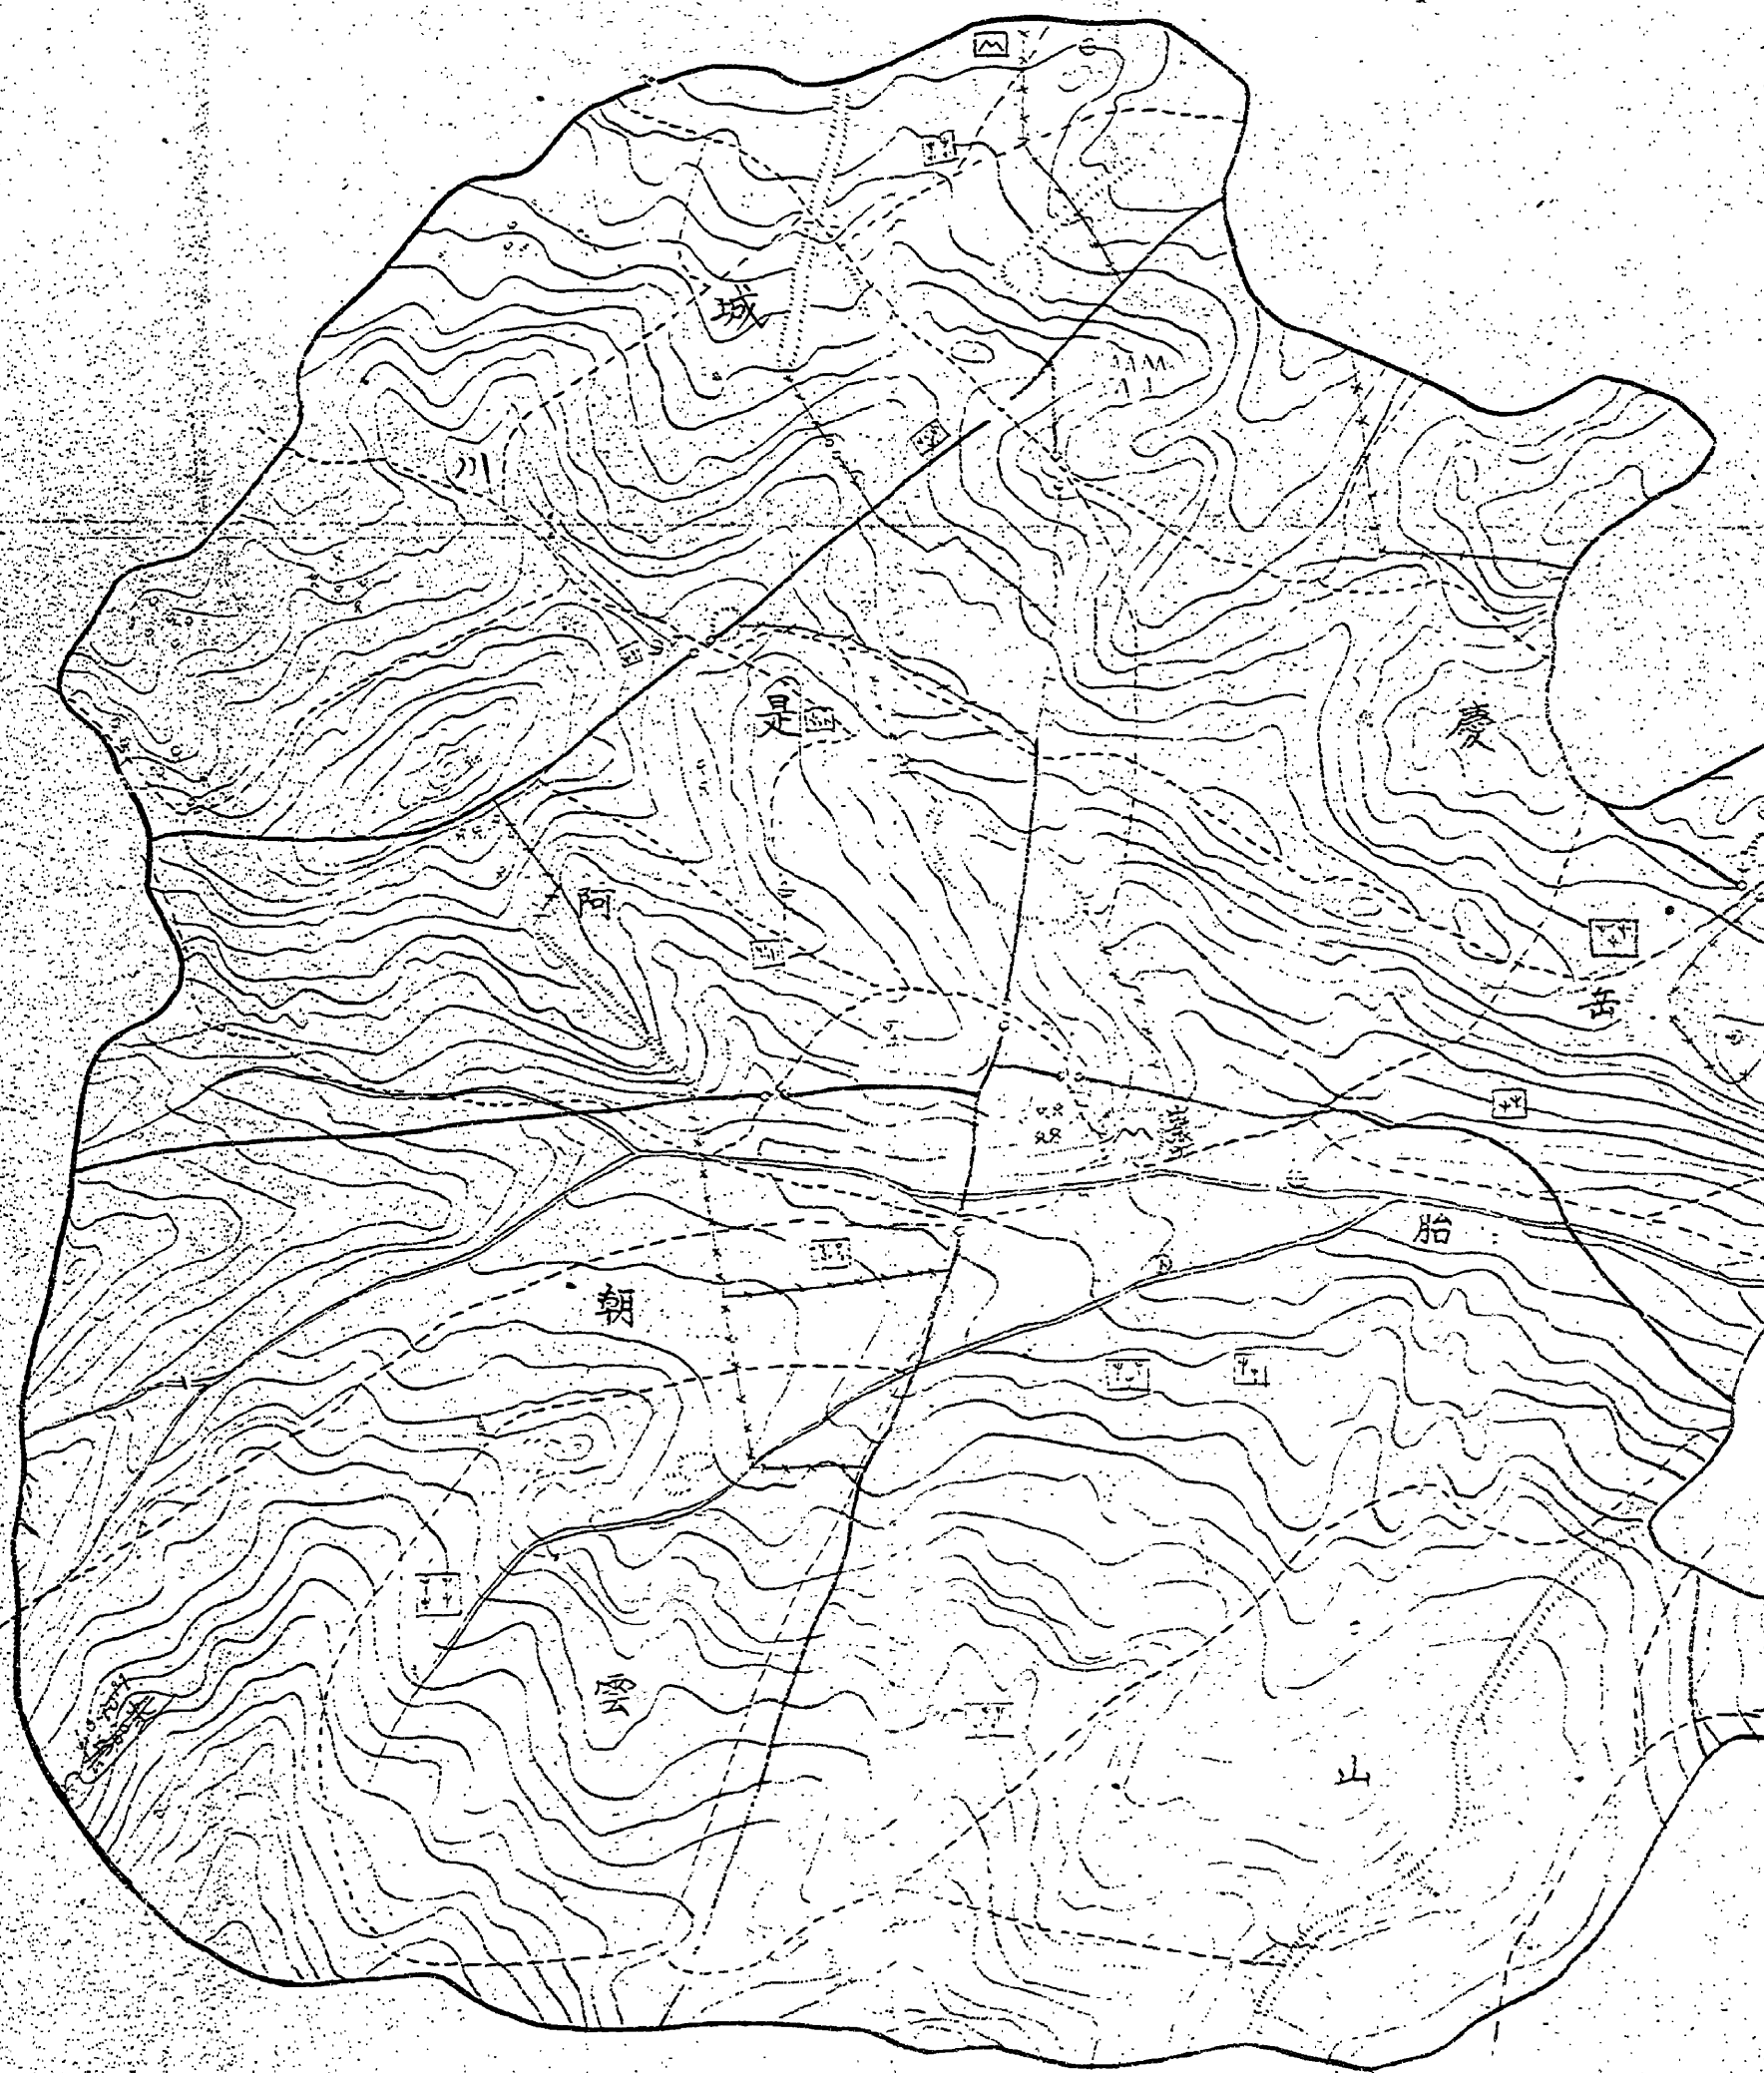
# 軍馬補充部雄基支部慶源出張所一般圖

一、軍馬補充部雄略支那源出張所放牧場土屋崩壊復旧工事配置
